# URBANES BAUEN

**RÜCKBESINNUNG UND ZUKUNFT IM URBANEN BAUEN MIT HOLZ  
AM BEISPIEL DER WUPPERTALER NORDSTADT**

## **STUDIO NACHHALTIGES BAUEN UND GEBÄUDEPERFORMANCE 2021**

Bergische Universität Wuppertal  
Fakultät für Architektur und Bauingenieurwesen

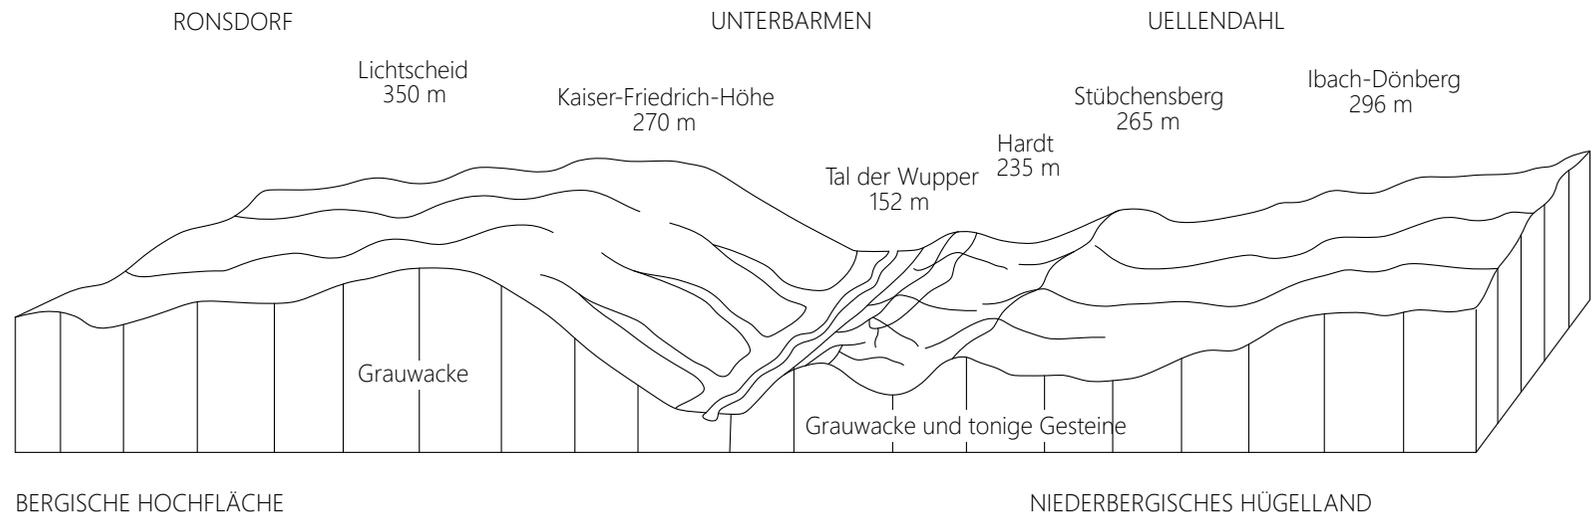
Abb. 1.1  
Höhenunterschiede im Wuppertaler Gelände

- Abb. 1.1: Höhenunterschiede im Wuppertaler Gelände  
Darstellung: Sarah Coppens, Julia Wiechert  
nach: Wuppertal wiederentdeckt – 10 Jahre danach –  
Denkmalschutz Denkmalpflege Stadtgestalt,  
Michael Metschies (Hrsg), 1986

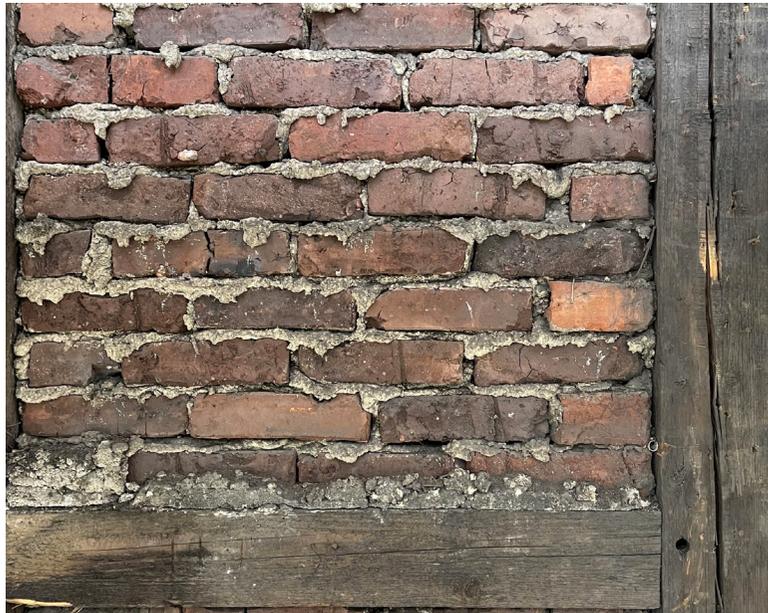
Fachwerkbauten bestehen grundsätzlich aus einem tragenden Holzskelett und einer Ausfachung. Diese können aus unterschiedlichen Materialien bestehen. Dabei kann es sich beispielsweise um Lehm-, Mauerwerks- oder Steinausfachungen handeln.

Abb. 2.1  
Foto einer Fachwerkwand mit Ziegelausfachung

- Abb. 2.1: Foto einer Fachwerkwand mit Ziegelausfachung  
Wuppertal Mirker Bahnhof, 42105  
eigene Fotografie: Farah Alnihawi, Justyna Mazur
- Abb. 2.2: Historische Entwicklung der Fachwerkbauweise  
Fiedler, Wilhelm: Das Fachwerkhaus in Deutschland,  
Frankreich und England. Reprint Verlag Leipzig in der  
Primus Verlag GmbH, Darmstadt 2011. S. 6  
Weiss, Walter: Fachwerk - Bautraditionen in Mitteleuropa.  
Fraunhofer IRB-Verlag 2019. S. 22, 28.  
Nicke, Herbert: Bergisches Fachwerk - Ein Streifzug durch  
Architektur und Geschichte des rechtsrheinischen  
Fachwerkbaus.  
Martina Galunder-Verlag, Wiehl 1996. S. 13, 60, 64, 65

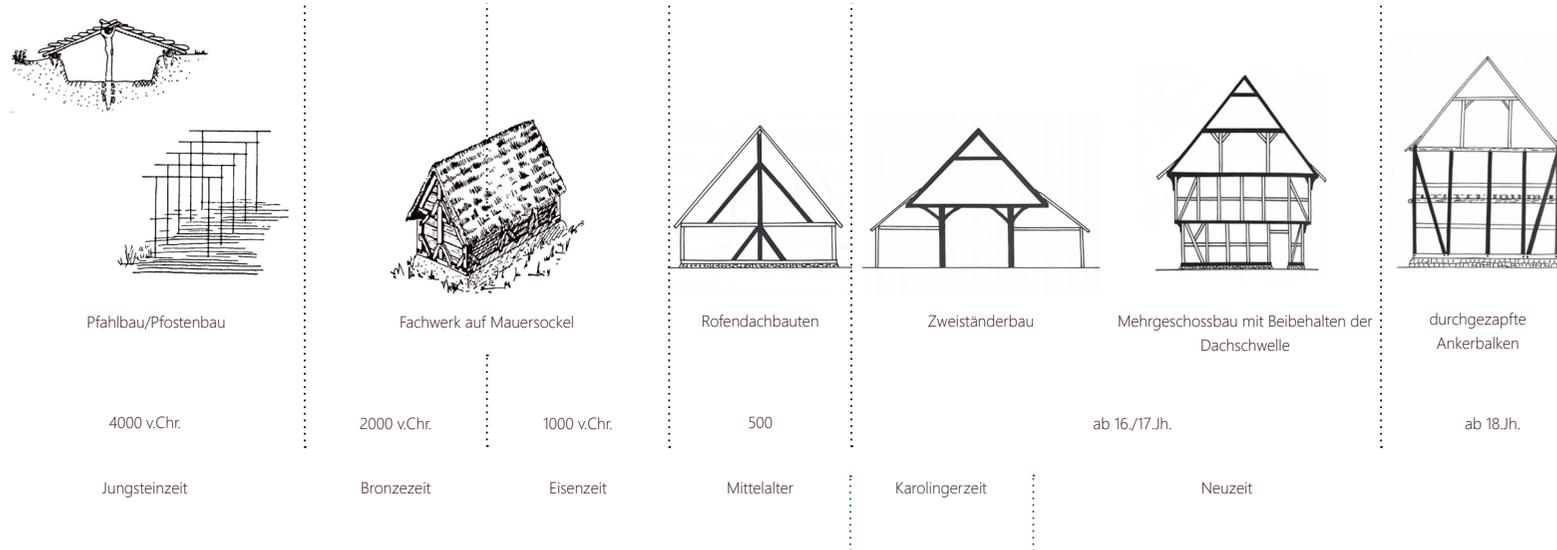
Die ältesten Formen, die dem Ursprung des Fachwerkbau zugeschrieben werden können, lassen sich bereits bei den primitiven Satteldachkonstruktionen mit Firstpfette und tragenden Erdwänden ablesen. (Abb.2.2) Das Dach reichte bis zum Boden - somit ähnelte dieser Bau typologisch einem Zelt. Behausungen dieser Art waren sehr simpel zu erstellen, jedoch auch nur von kurzer Haltbarkeit.

Abb. 2.2  
Historische Entwicklung der Fachwerkbauweise

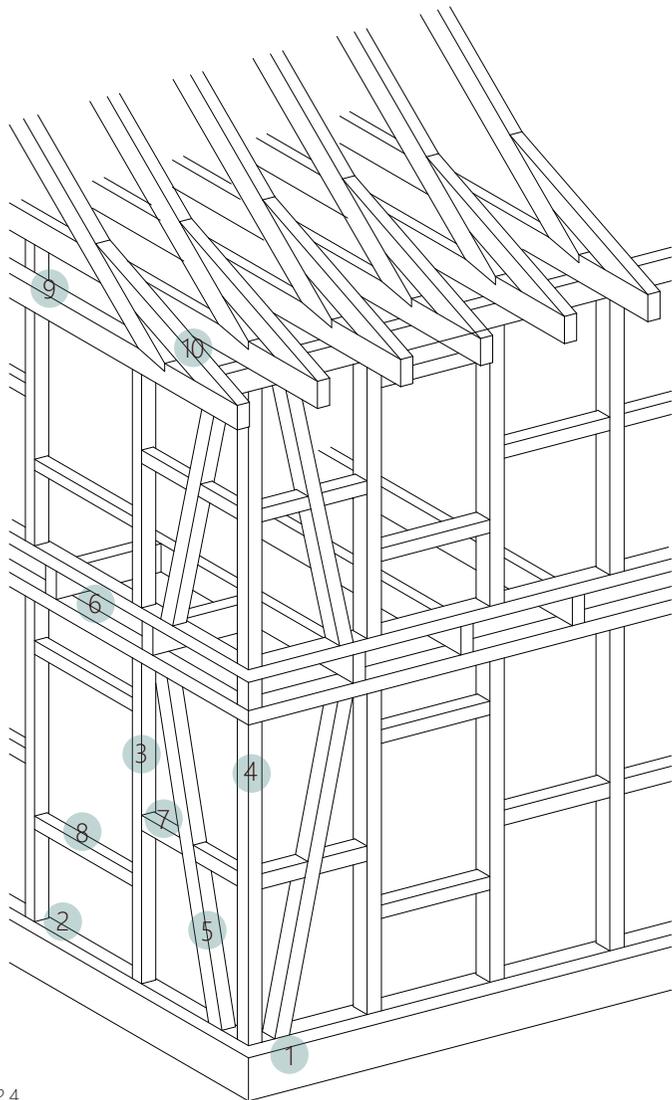
Im Folgenden wird der schematische Aufbau eines Fachwerkbaus (Abb. 2.4) erläutert.

Die Grundmauer (1) verhindert den Kontakt mit der Bodenfeuchte. Daraufhin folgt die Schwelle (2), die der Träger der gesamten Konstruktion ist. Die Ständer (3) tragen die Last der Wände, Decken und des Daches. Sie erfüllen die statische Grundfunktion. Ständer an den Ecken des Gebäudes werden entsprechend als Eckpfosten (4) bezeichnet.

Zuzüglich dienen Streben (5) zur Aussteifung der Fachwerkwand in Längsrichtung. Rähme (6) halten als umlaufende Einrahmung die Ständer zusammen. Die Riegel (7) verbinden Ständer. Darunter gibt es auch die Brustriegel (8) an den Fenstern, die das Ausstaken und Ausfüllen der Fächer erleichtern. Das Dach wird von den Dachbalken (9) getragen. Außerdem schützen oft Aufschieblinge (10) die Wand vor dem Regenwasser.<sup>[4]</sup>

Abb. 2.4  
Axonometrie Tragwerk

- Abb. 2.3: Die Entstehung der Bergischen Mischbauweise  
Weiss, 1996. S. 36, 37
- Abb. 2.4: Axonometrie Tragwerk  
Darstellung: Farah Alnihawi, Justyna Mazur  
Grundlage: Bauen mit Holz hat Zukunft, in Internetseite  
lignum, URL: [www.lignum.ch/holz\\_a\\_z/konstruktion/](http://www.lignum.ch/holz_a_z/konstruktion/)  
[01.09.2021]

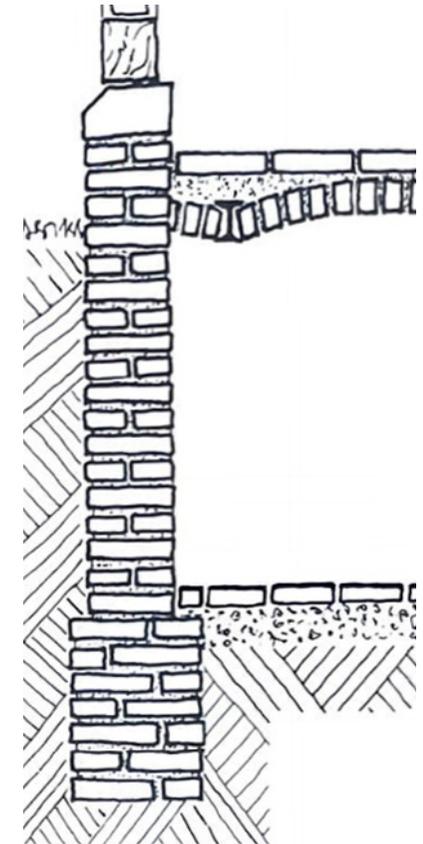
Der Sockel, beziehungsweise die Grundmauer der Fachwerkbauten, wurde größtenteils aus Ziegel-, oder heimischem Bruchsteinmauerwerk erstellt. Ebenso ist das Gebäude in der Regel unterkellert. Dort erstreckt sich im Innenraum meistens ein Tonnengewölbe, beziehungsweise eine Kappendecke. In der entgegengesetzten Spannrichtung der Decke sind Fenster für die Lüftung oder Wandnischen für sonstige Zwecke platziert.

Abb. 2.5  
Schnitt Keller

- Abb. 2.5: Schnitt Keller  
Lenze, 2016. S. 31
- Abb. 2.6: Innenwand  
Darstellung: Farah Alnihawi, Justyna Mazur  
Grundlage: Ahnert, Rudolf, Krause, Karl Heinz:  
Typische Baukonstruktionen von 1860-1960, Band 1.,

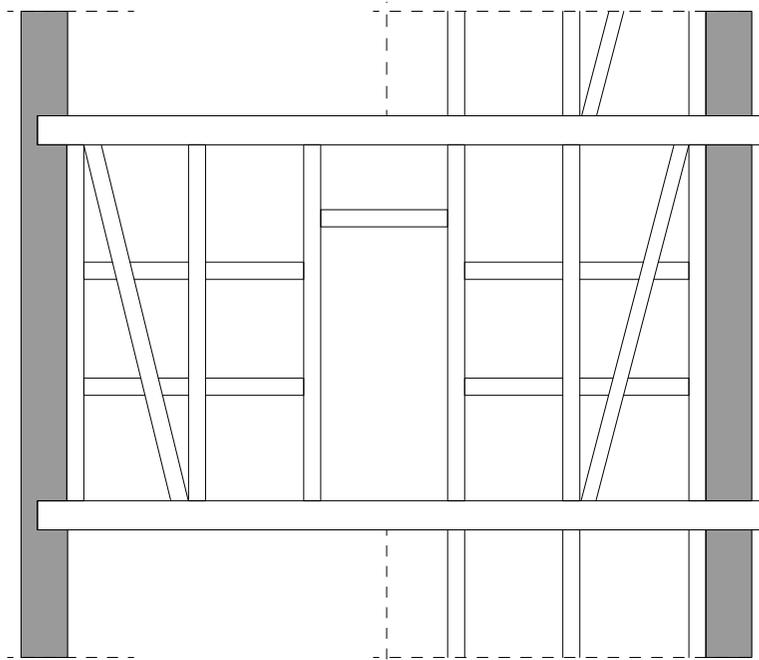
Abb. 2.6  
Innenwand, maßstabslos

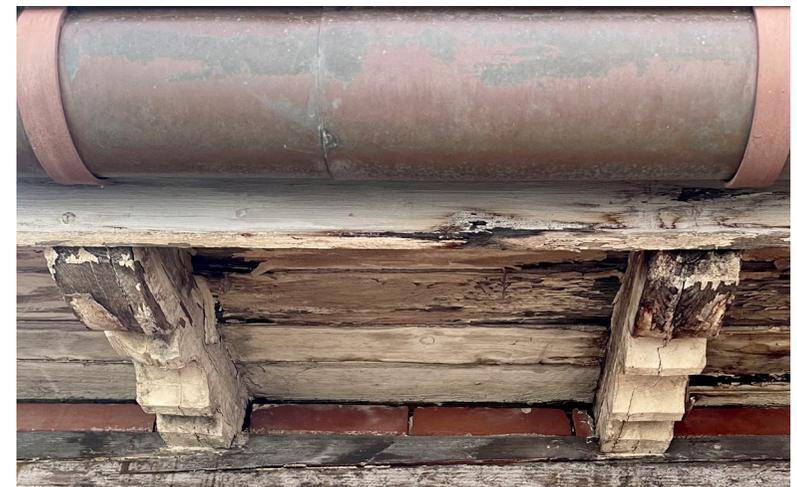
Abb. 2.7  
Foto Holzschäden

7. Auflage. Beuth-Verlag 2009. S. 200
- Abb. 2.7: Foto Holzschäden  
Wuppertal Mirker Bahnhof, 42105

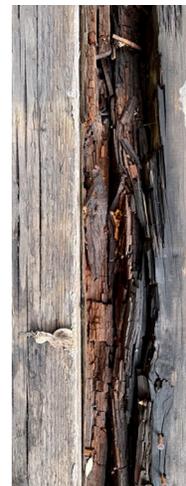
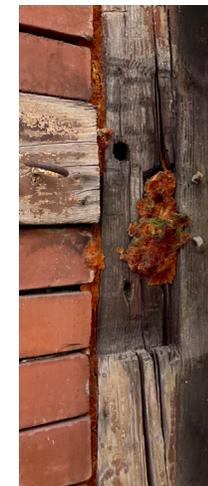
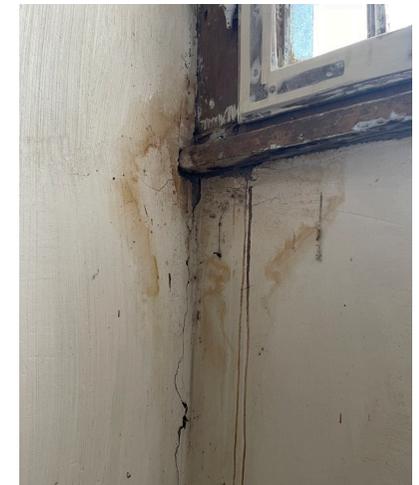
Durch undichte, verfaulte Holzfenster und Türen kann Feuchtigkeit in das Fachwerk eindringen. Bei einer Sanierung sollte daher besonders auf die Größe der Öffnung und das Gewicht der Verglasung geachtet werden. Außerdem sind bestimmte Rahmenmaterialien wie z.B. Kunststoff bei einem Fachwerkgebäude eher ungeeignet, da hierbei das historische Bild zerstört wird. Isolierverglasung oder Wärmeschutzgläser spielen bei kleineren Fenstern keine große Rolle. Darüber hinaus sollte darauf geachtet werden, dass bauphysikalische Probleme nach einem Fenster-/ Türenaustausch entstehen können, da durch die herbeigeführte Luftdichtigkeit keine natürliche Dauerlüftung des Gebäudes mehr möglich ist.<sup>[8]</sup>

Abb. 2.10  
Foto Fensterängel

- Abb. 2.9 Foto Holzschäden  
Wuppertal Mirker Bahnhof, 42105  
eigene Fotografie: Farah Alnihawi, Justyna Mazur
- Abb. 2.10 Foto Fenstermägel  
Wuppertal Mirker Bahnhof, 42105  
eigene Fotografie: Farah Alnihawi, Justyna Mazur

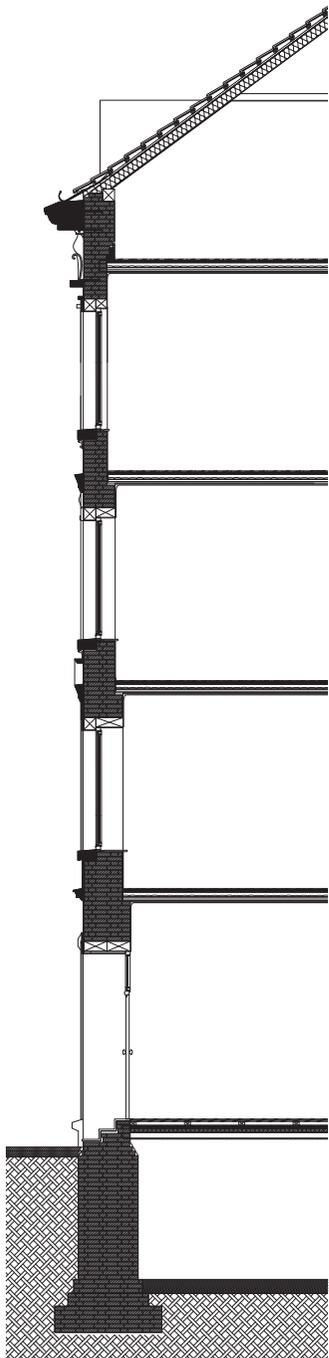
Die Dächer der Gründerzeitgebäude sind häufig Steildächer, die als Pfetten- oder Sparrendach ausgebildet wurden. Eingedeckt sind sie meist mit Tonziegeln. Im Fassadenschnitt der Bandstraße 31 (Abb. 2.17) wurde auf Grund eines angenommenen Sanierungsgrades eine Dämmung ins Dach gezeichnet. Die meisten Gebäude waren allerdings gänzlich ungedämmt. Wenn es doch Dämmung gab, war diese aus Naturstoffen, wie Torf und Kork.

Die Fundamente bestanden nicht immer aus Ziegeln, wie hier bei der Bandstraße 31 zu sehen, sondern wurden auch häufig aus Bruchsteinen gefertigt um Kosten zu sparen. Der Kellerboden wurde oft nur gestampft

Abb. 2.17  
Fassadenschnitt  
Bandstraße 31, Wuppertal, M 1:125

Typisch für die Gründerzeitbauten sind prachtvoll verzierte Fassaden, die das Erscheinungsbild der Straßenzüge prägen. Dekorationen, wie Stuckornamente, vertikale Säulen und horizontale Gesimse, geben der Fassade eine symmetrische Gliederung. Diese Verzierungen wurden als Bandware hergestellt und waren so für die breite Gesellschaft erschwinglich. Aus wirtschaftlichen Gründen wurde beim Bau der Arbeiterhäuser lediglich die vordere repräsentative Straßenseite dekorativ gestaltet. Die Rückseite wurde schlicht und schmucklos gehalten. Charakteristisch ist eine reich verzierte Fassade im Erdgeschoss, die nach oben hin immer schlichter wird. Diese Anordnung könnte mit dem Sichtfeld des Fußgängers begründet werden, oder auch durch die Bewegungsgeschwindigkeit, mit der sich die Menschen durch die Straßen bewegten. Ein Beispiel für ein Gründerzeitliches Gebäude ist die Bandstraße 31 (Abb. 2.12 und 2.17), die im 4. Teil noch näher vorgestellt wird.

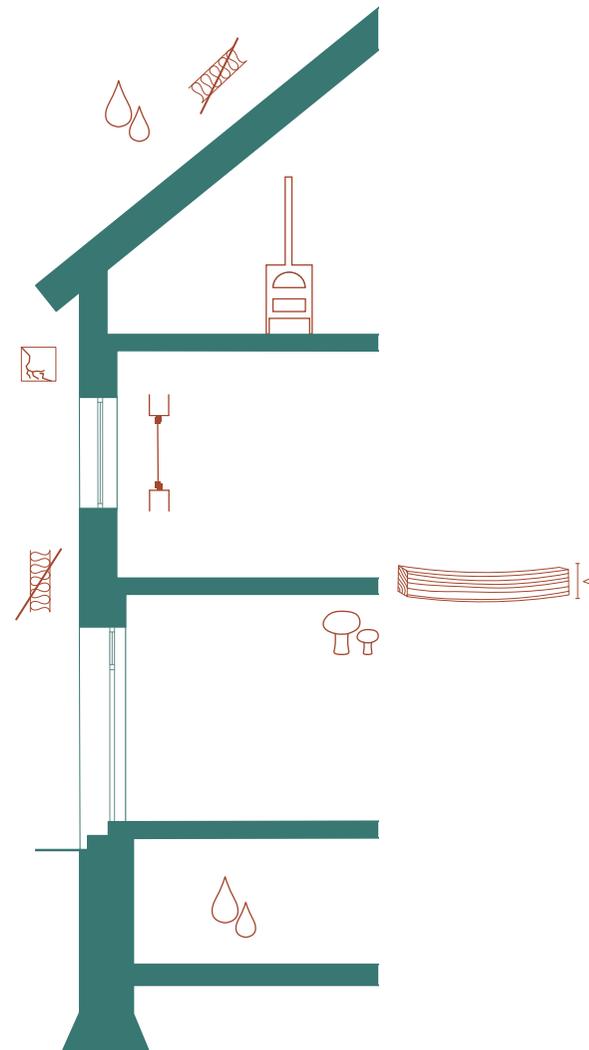
In Abb. 2.19 sind die am Häufigsten auftretenden Mängel in Gründerzeitgebäuden an den jeweils auftretenden Stellen grafisch dokumentiert.

Abb. 2.19  
vereinfachte Schnittdarstellung mit typischen Mängeln

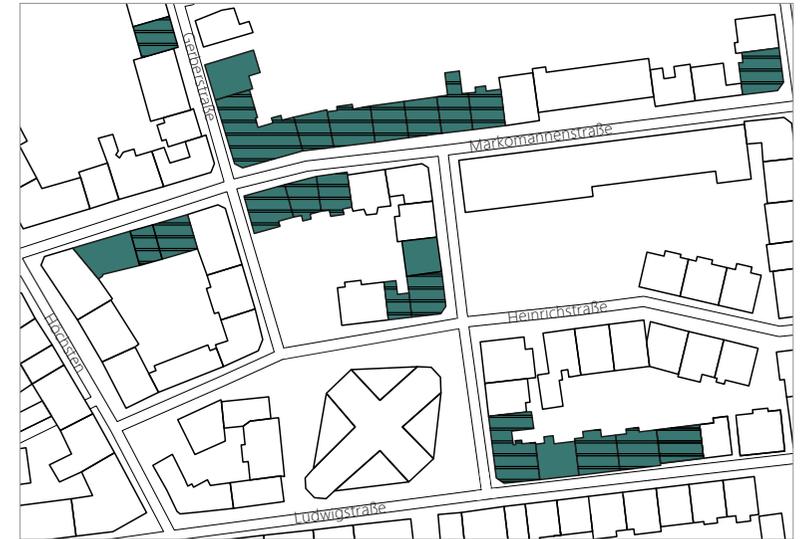
Abb. 3.1  
Häufung der Fachwerkbauten Kreuzung  
Gerberstraße und Markomannenstraße,  
maßstabslos

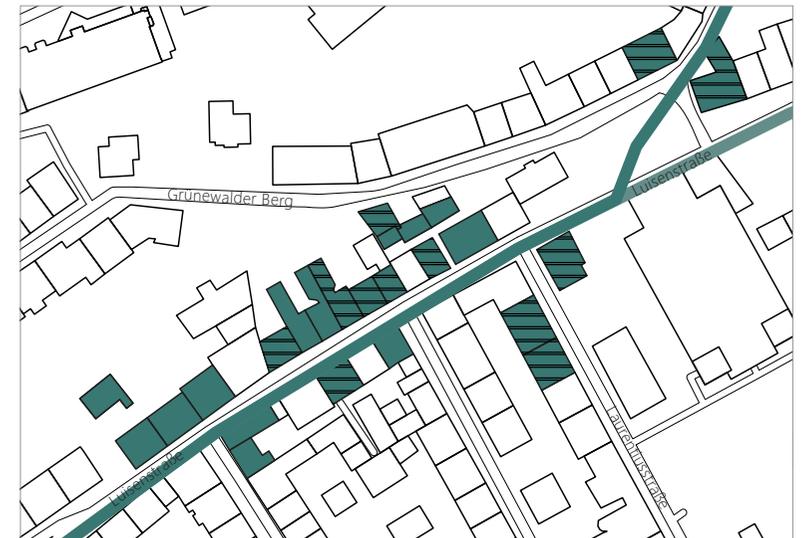
Abb. 3.2  
Häufung der Fachwerkbauten  
Luisenstraße, maßstabslos

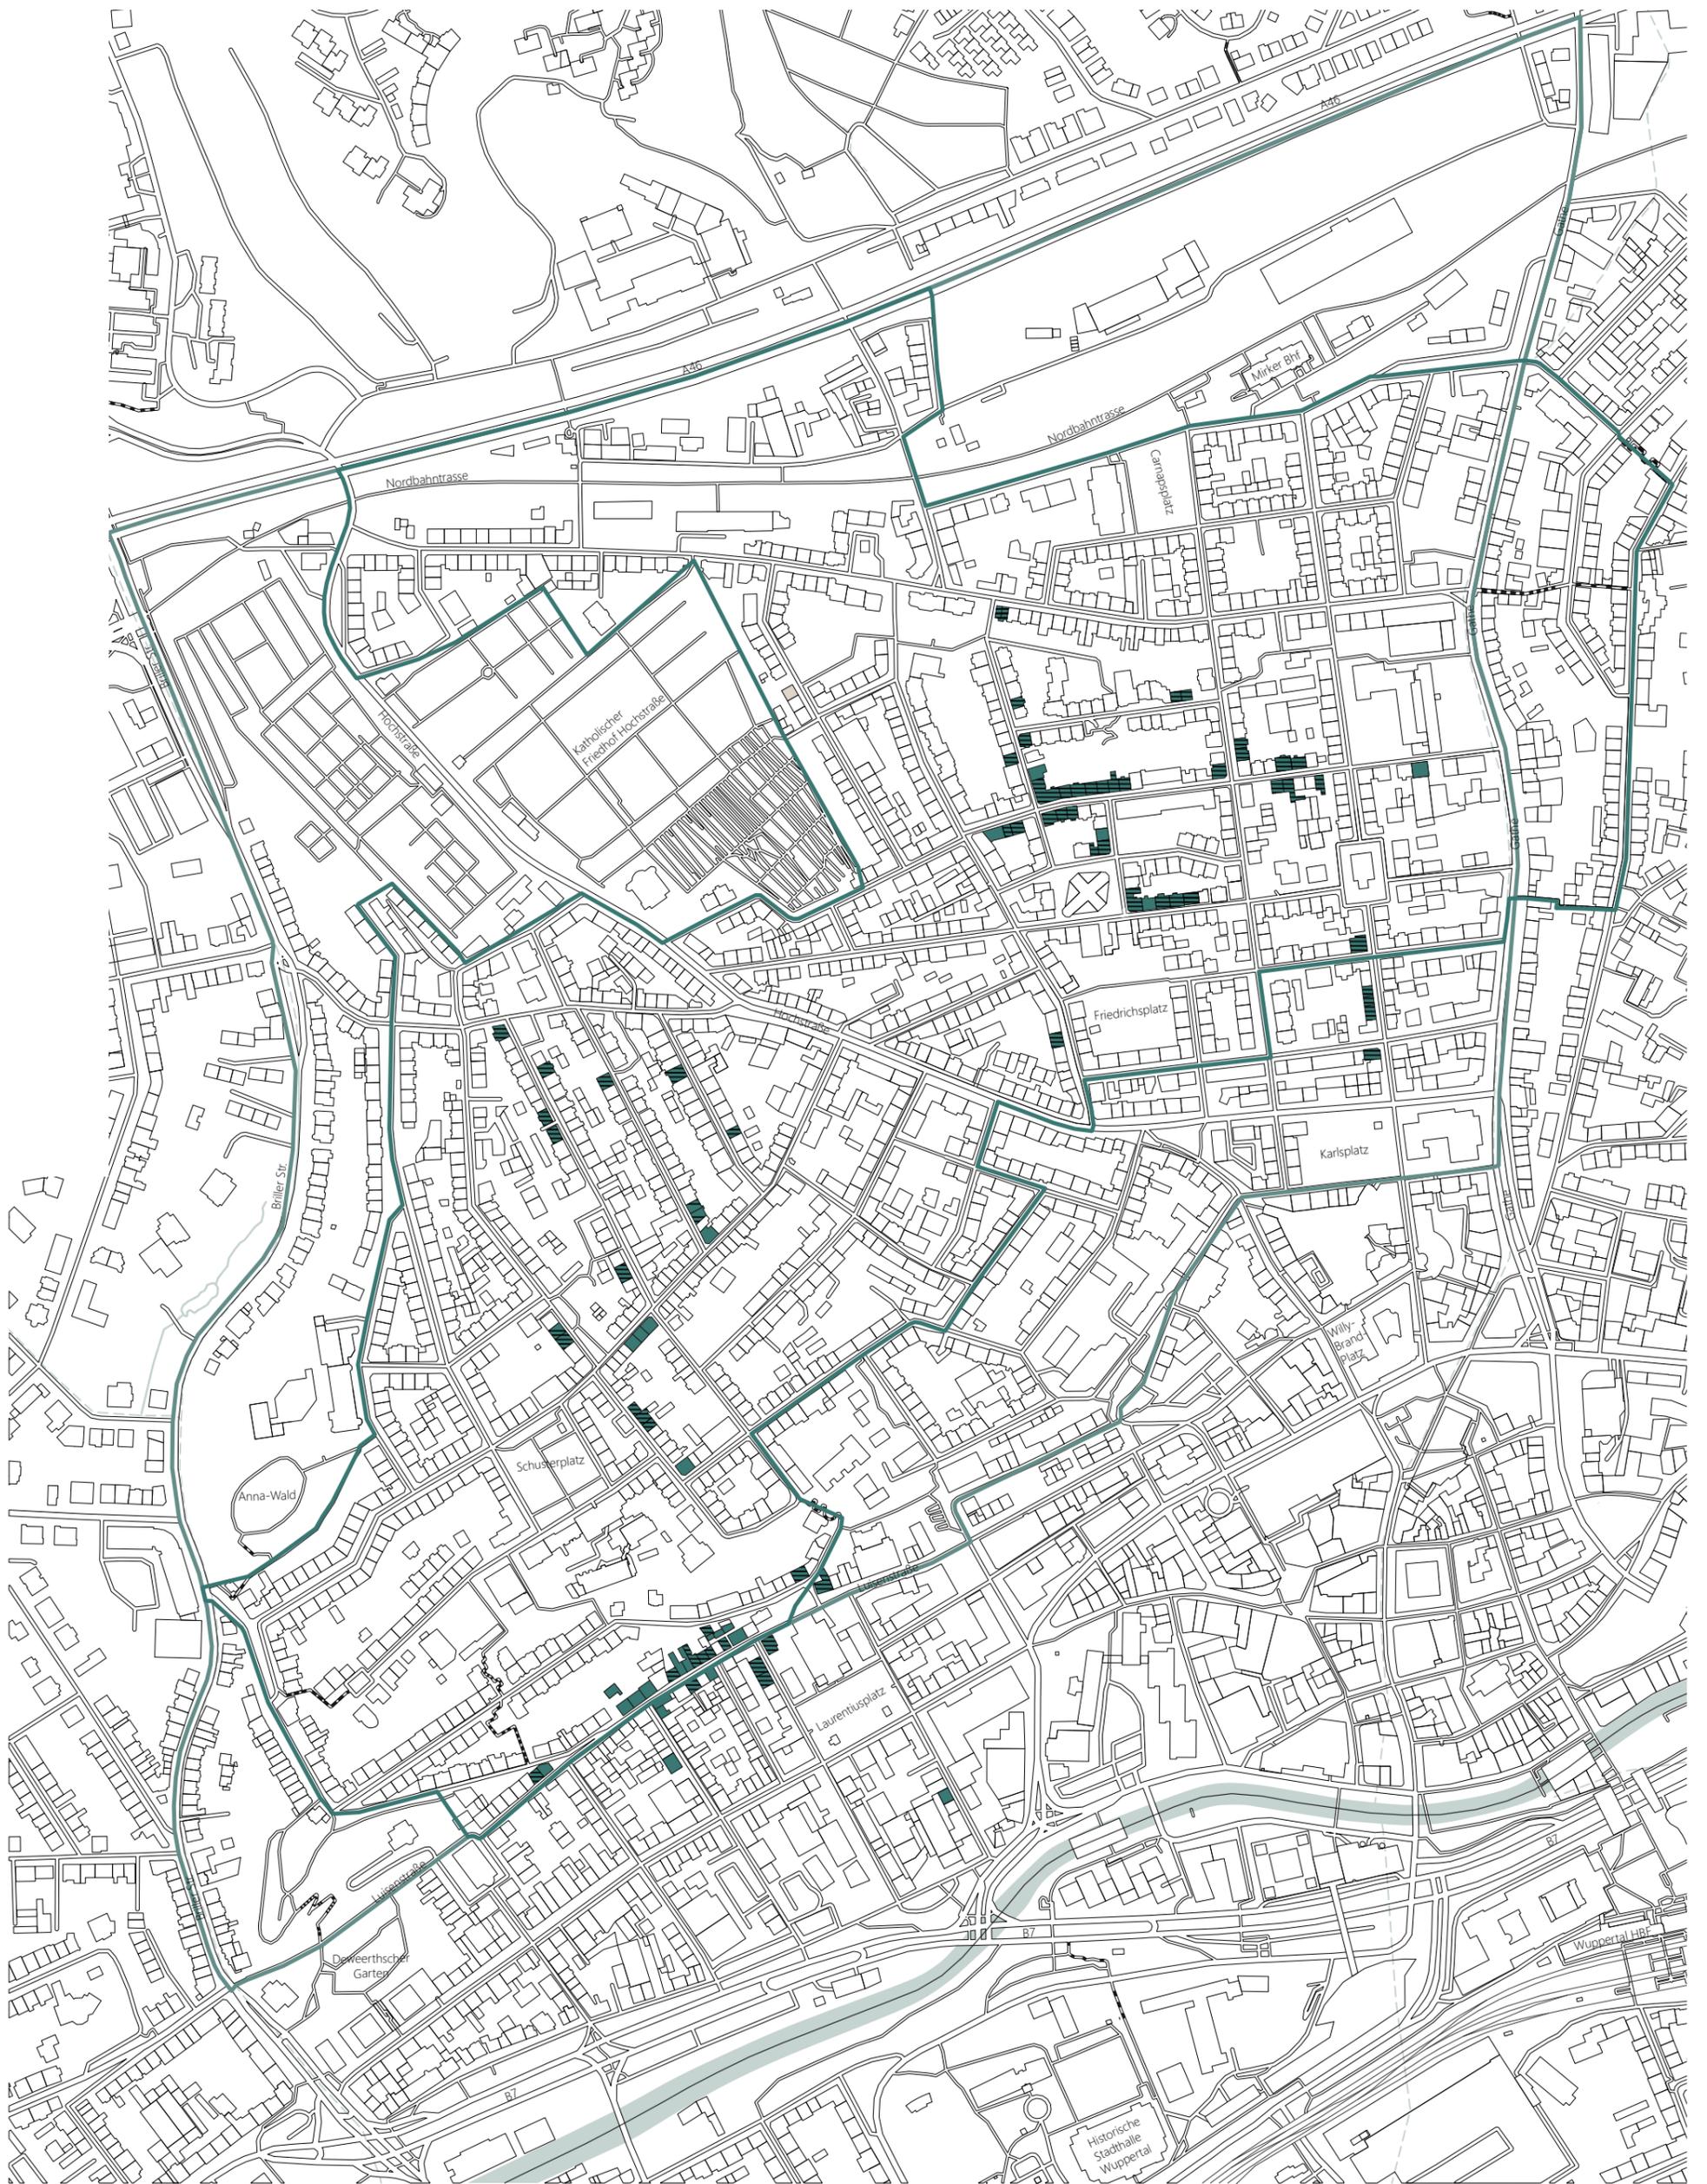
Um herauszufinden, welche der Gebäude aus Holz konstruiert worden sind, wurden alle Straßen der Wuppertaler Nordstadt abgelaufen, die Gebäude von nahem betrachtet und die Fassaden abgeklopft. So konnte jedes Fachwerkhaus lokalisiert werden. Einige auf der Karte (Abb. 3.3) abgebildeten Gebäude wurden aufgemessen und digitalisiert, fünf davon im weiteren Verlauf genauer untersucht. Diese Dokumentation wird in den folgenden Kapiteln beschrieben.

Abb. 3.3  
Kartierung der Wuppertaler Nordstadt,  
M ~1:5000

- gründerzeitliche Fachwerkhäuser mit Brettverschalung
- denkmalgeschützte Fachwerkhäuser
- gründerzeitlicher Massivbau Bandstraße 31
- Gewässer
- Gewässer unterirdisch
- Quartiersgrenze 1975
- Quartiersgrenze 2021

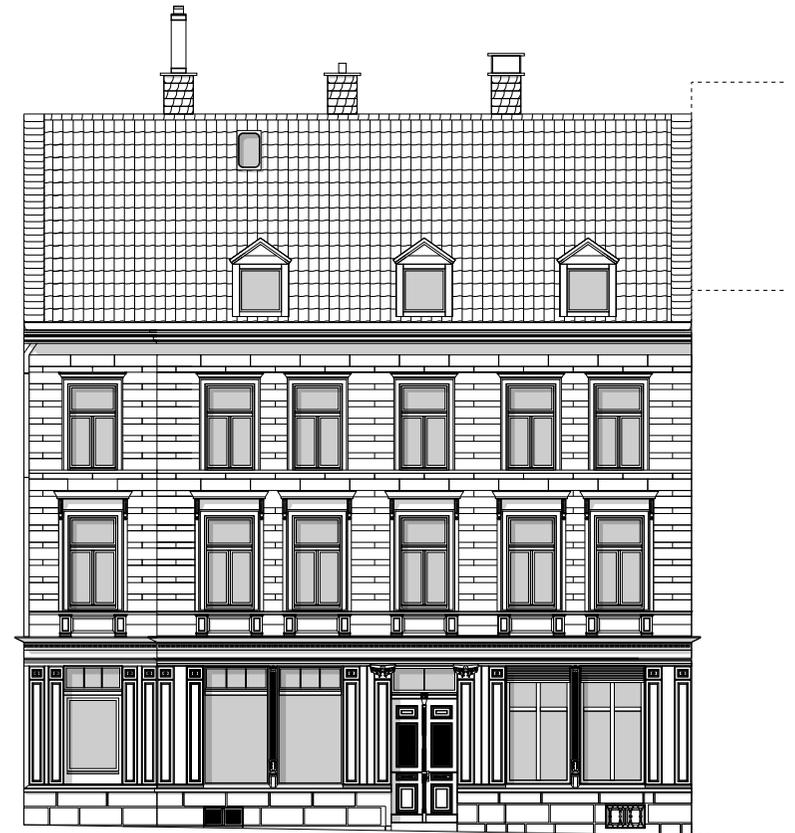
Abb. 3.17  
Reliefschnitt  
Luisenstraße 72, maßstabslos

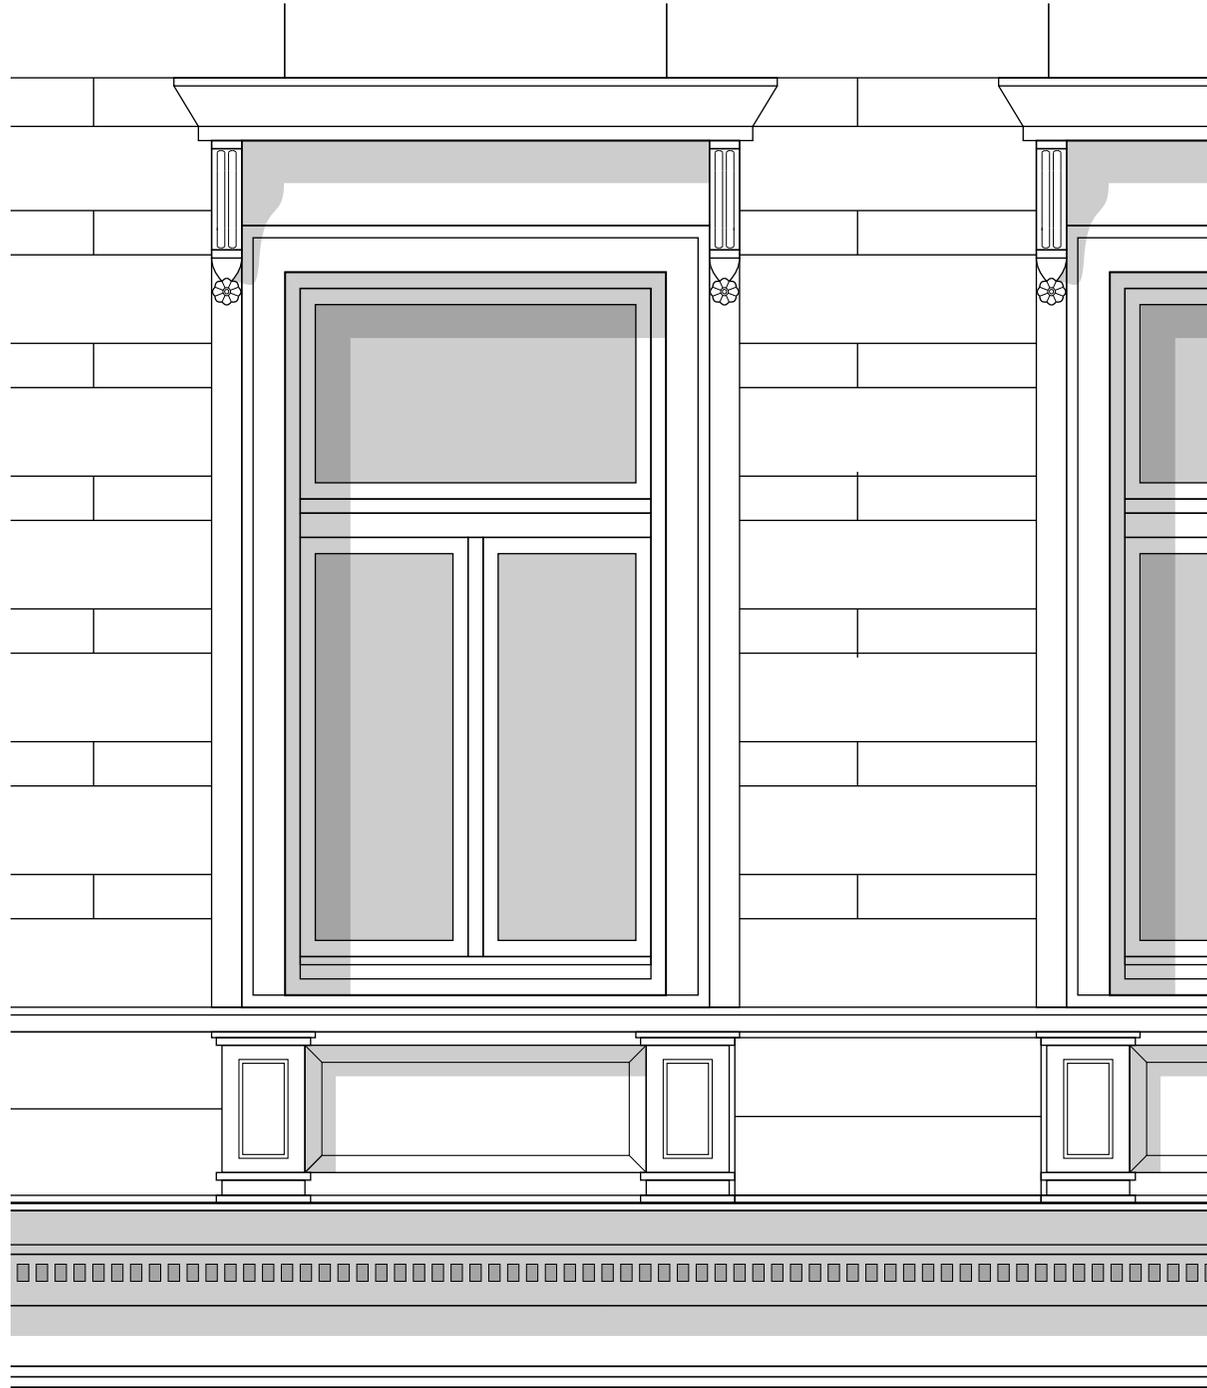
Abb. 3.19  
Reliefschnitt  
Luisenstraße 72, M 1:20

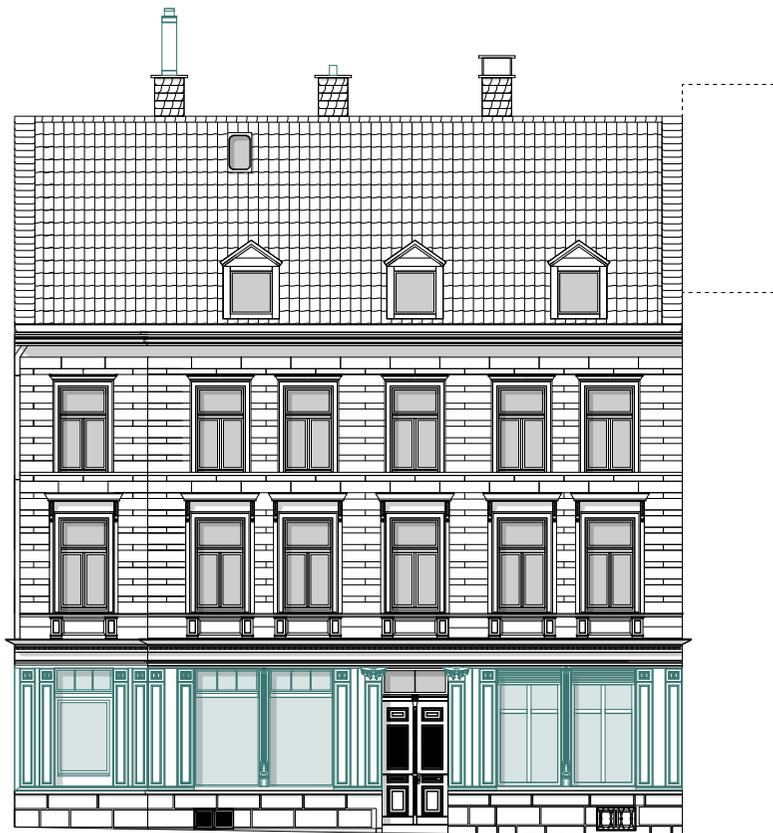
Abb. 3.22  
Fassadenansicht  
Kennzeichnung der sichtbaren Veränderungen  
Luisenstraße 72, maßstabslos

Die Fensterflächen im Erdgeschoss wurden vergrößert, was einen großen Einfluss auf das Erscheinungsbild des Gebäudes bewirkt. Zusätzlich fallen die Kunststoffenster zwischen den zahlreichen Verzierungen links vom Haupteingang sehr auf. An den Fenstern rechts vom Haupteingang wurden Fensterrolläden montiert.

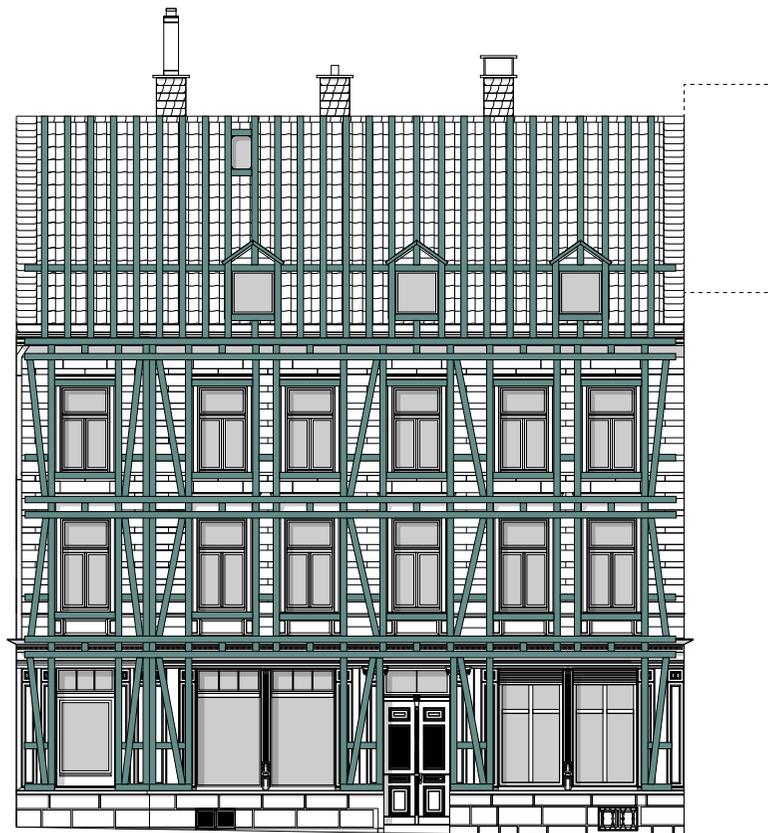
Abb. 3.23  
Überzeichnung der Fassadenansicht  
mit dem anzunehmenden Holztragwerk  
Luisenstraße 72, maßstabslos

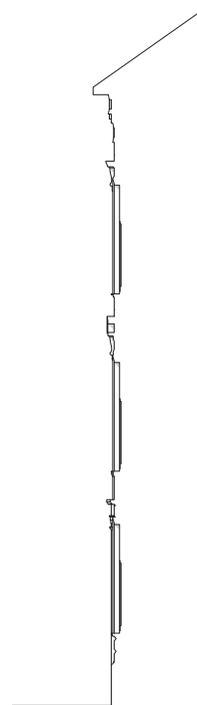
Abb. 3.25  
Reliefschnitt  
Georgstraße 6, maßstabslos

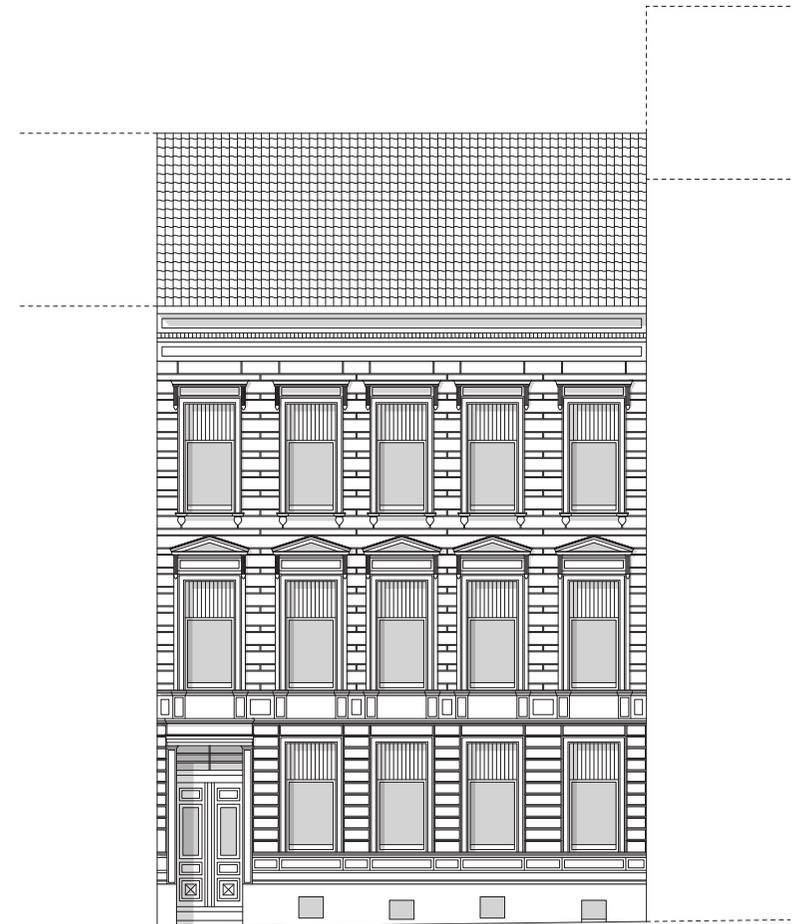
Abb. 3.26  
Fassadenansicht  
Georgstraße 6, maßstabslos

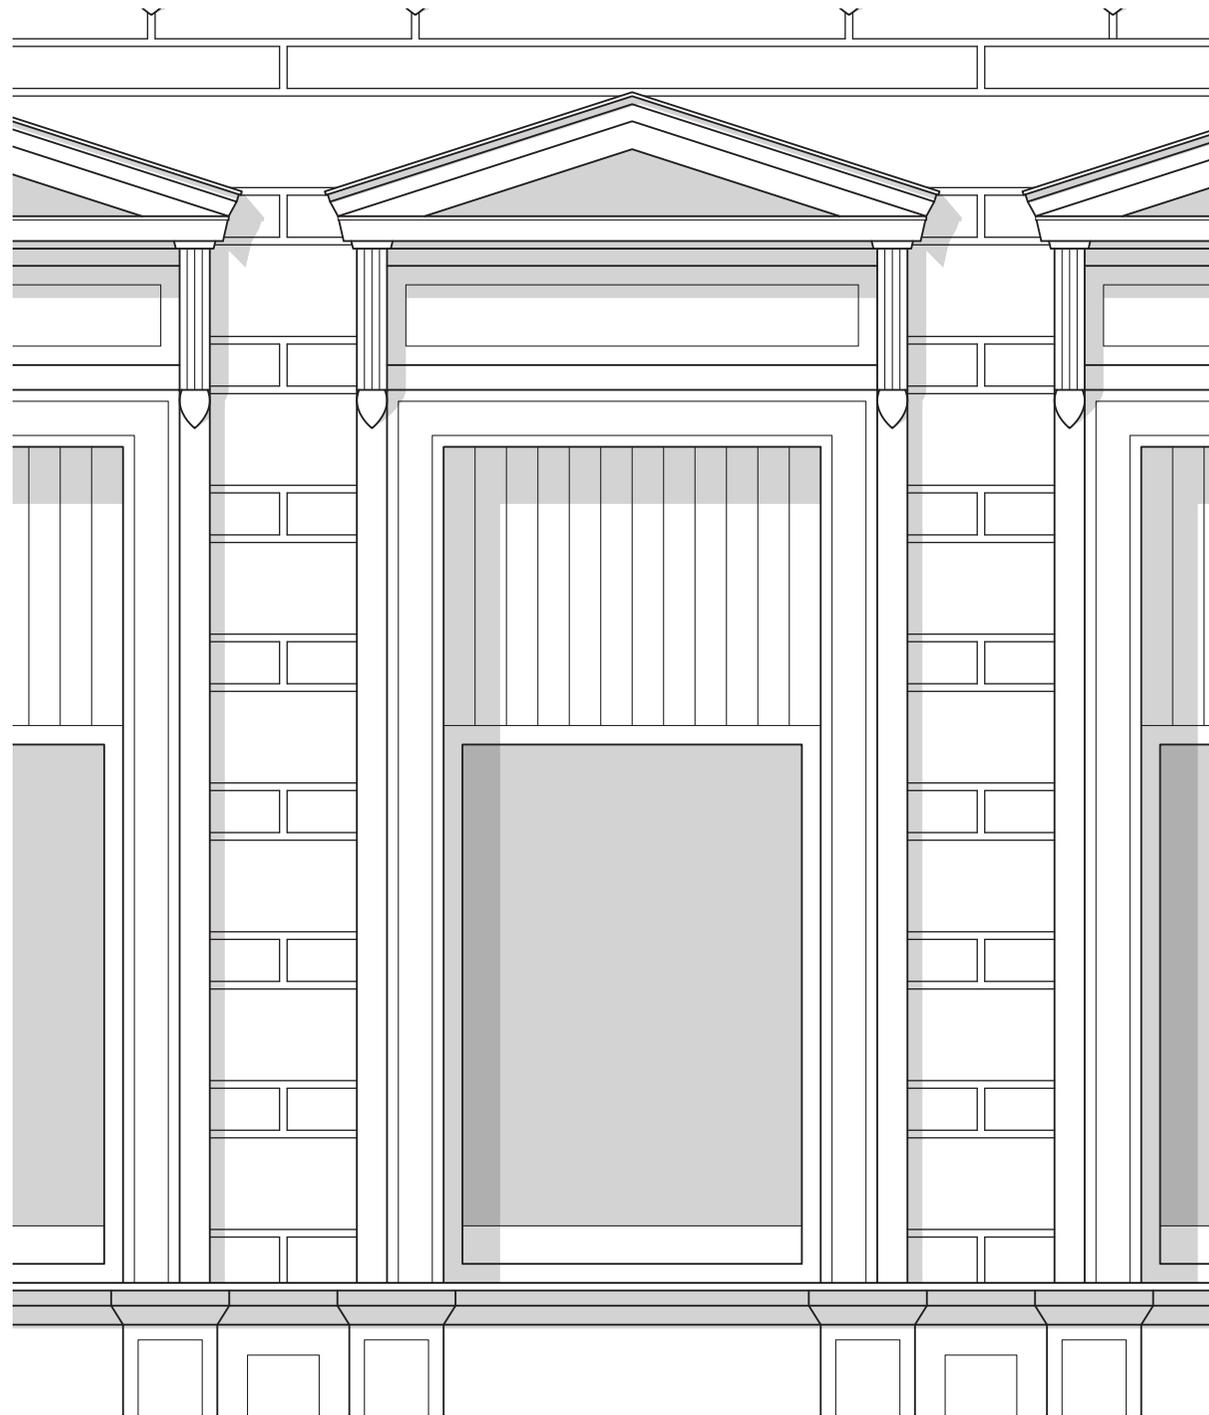
Abb. 3.28  
Fassadenansicht  
Georgstraße 6, M 1:20

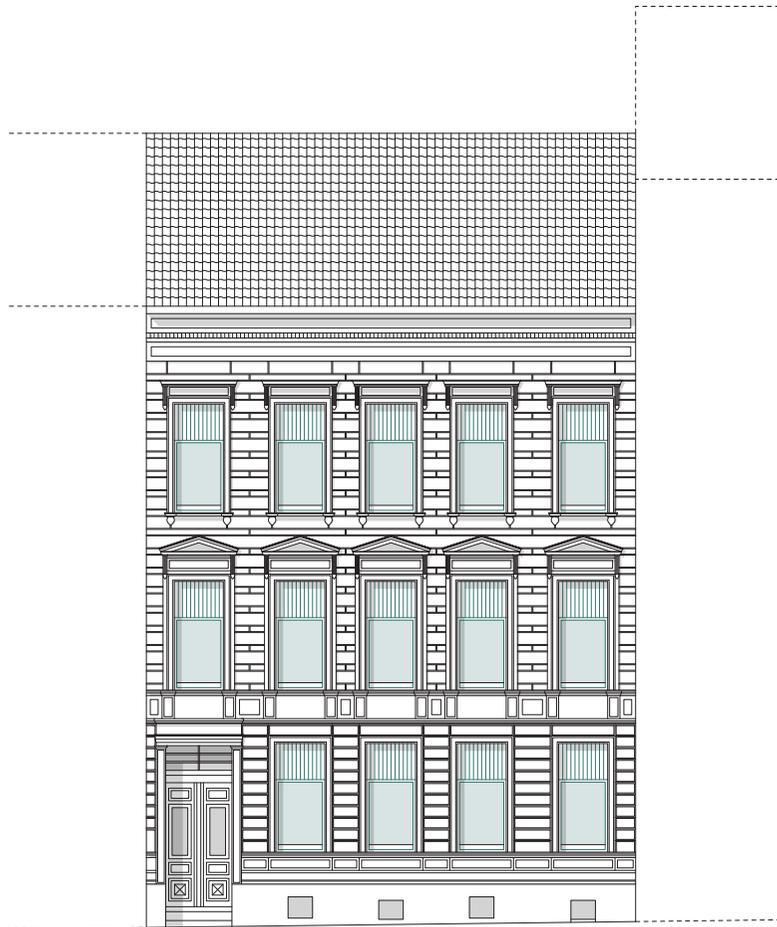
Abb. 3.30  
Fassadenansicht  
Kennzeichnung der sichtbaren Veränderungen  
Georgstraße 6, maßstabslos

Aus energetischen Gründen wurden die ursprünglichen, einfach verglas-ten Fenster durch eine doppelte Verglasung ersetzt und die Raumhöhe der Geschosse reduziert. Hierbei wurde das obere Drittel der Fenster nicht wie im Original festverglast, sondern durch eine opake Verkleidung aus vertikalen Holzlamellen ersetzt, welche sich mit ihrem cremefarbenen Anstrich in die Zierelemente der Fassade eingliedern. Im unteren Drittel der Verglasungen wurde der mittlere Holm entfernt, was vermutlich die Verwendung von Standardfenstern, anstelle von Sonderanfertigungen, möglich gemacht hat.

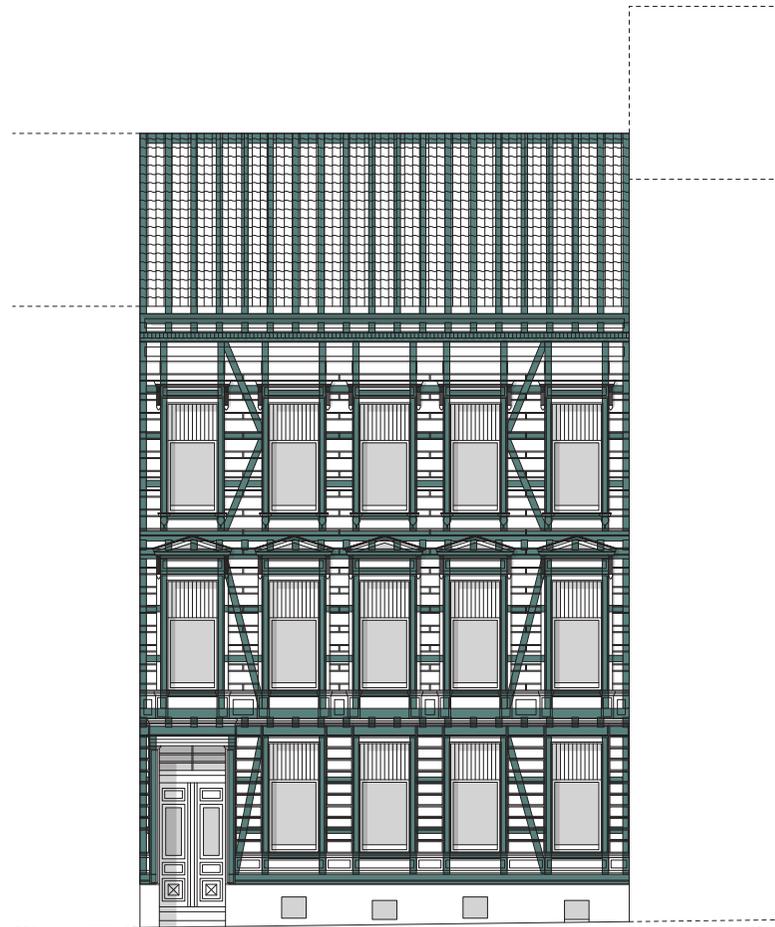
Abb. 3.31  
Überzeichnung der Fassadenansicht  
mit dem anzunehmenden Holztragwerk  
Georgstraße 6, maßstabslos

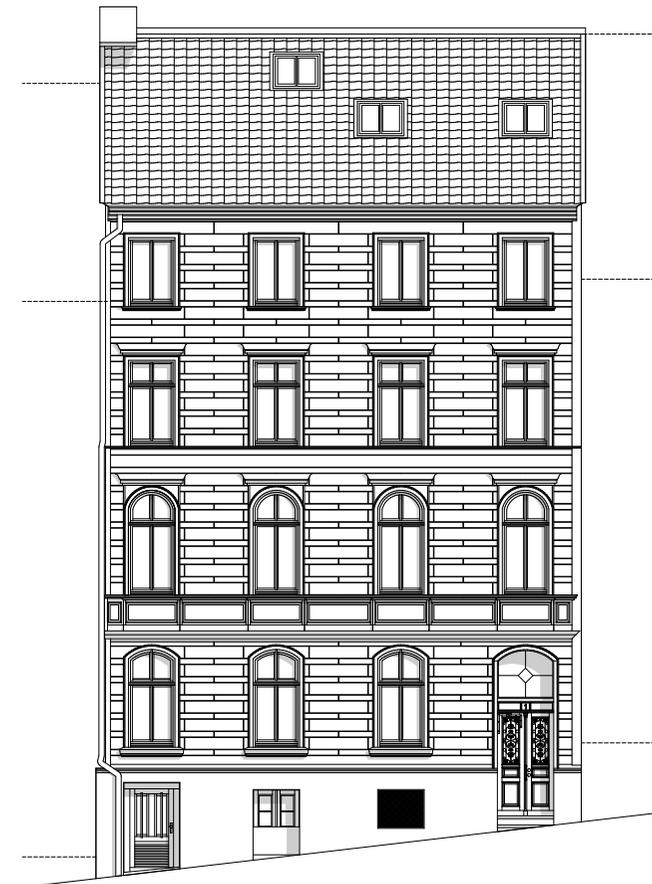
Abb. 3.34  
Fassadenansicht  
Neue Nordstraße 1, maßstabslos

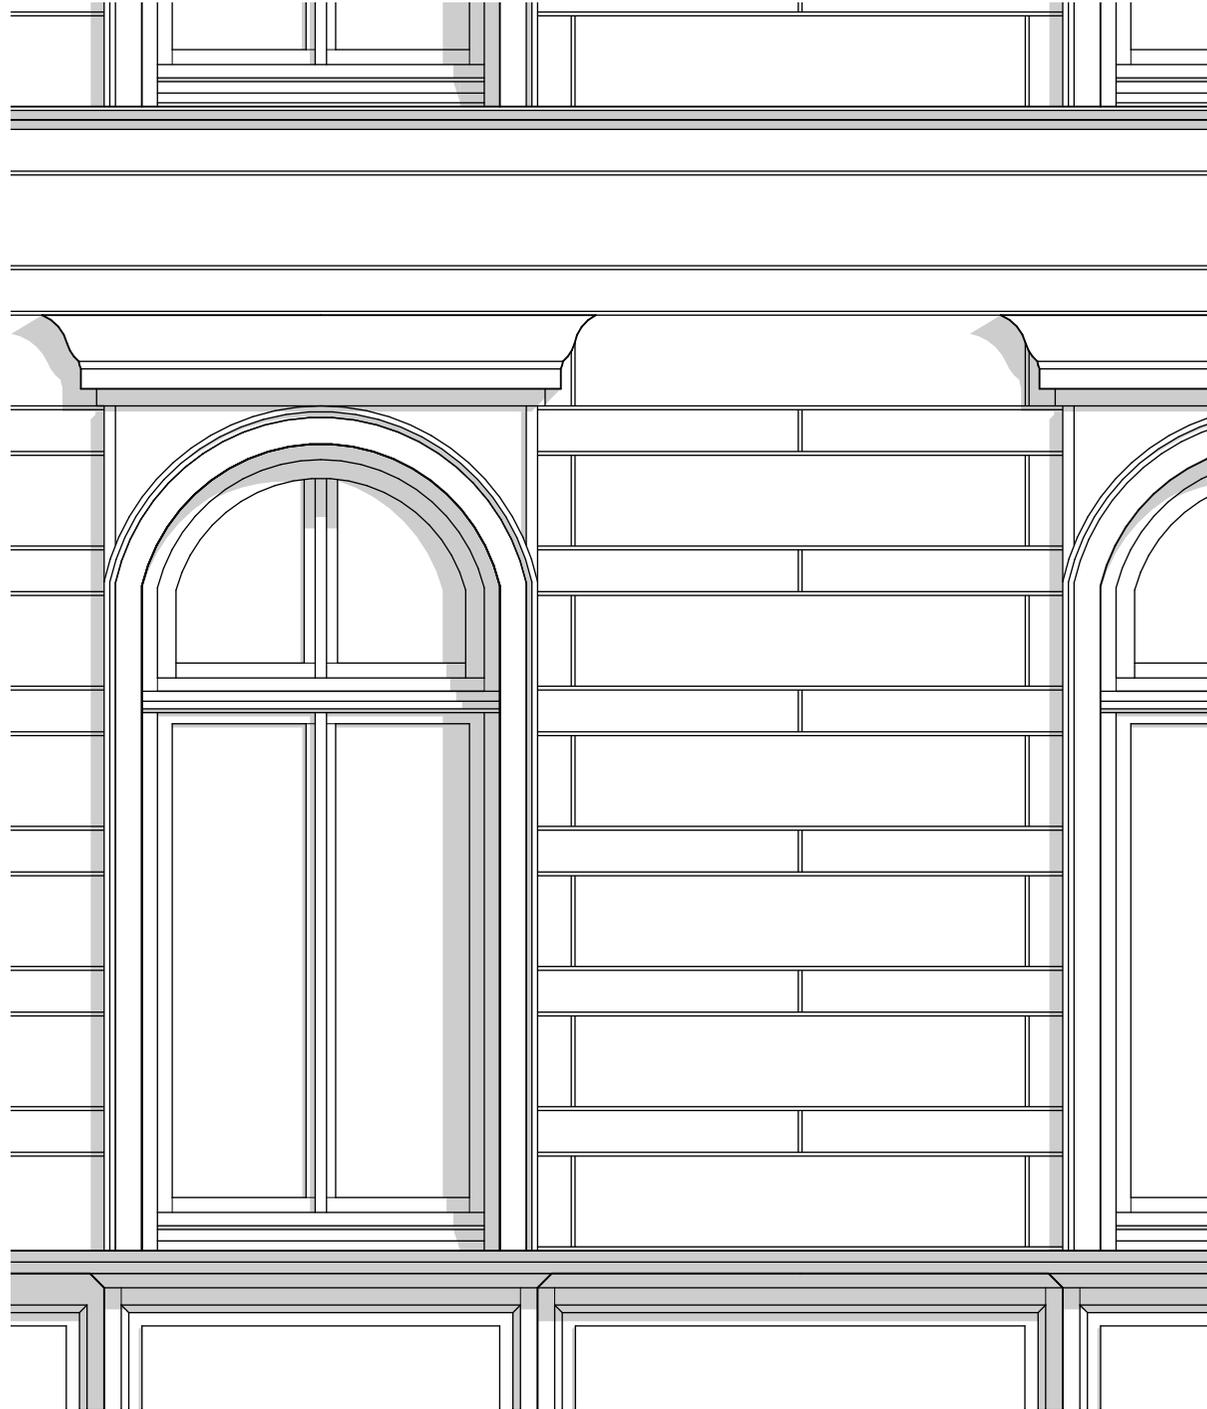
Abb. 3.36  
Fassadenansicht  
Neue Nordstraße 1, M 1:20
