# URBANES BAUEN

**RÜCKBESINNUNG UND ZUKUNFT IM URBANEN BAUEN MIT HOLZ  
AM BEISPIEL DER WUPPERTALER NORDSTADT**

## **STUDIO NACHHALTIGES BAUEN UND GEBÄUDEPERFORMANCE 2021**

Bergische Universität Wuppertal  
Fakultät für Architektur und Bauingenieurwesen

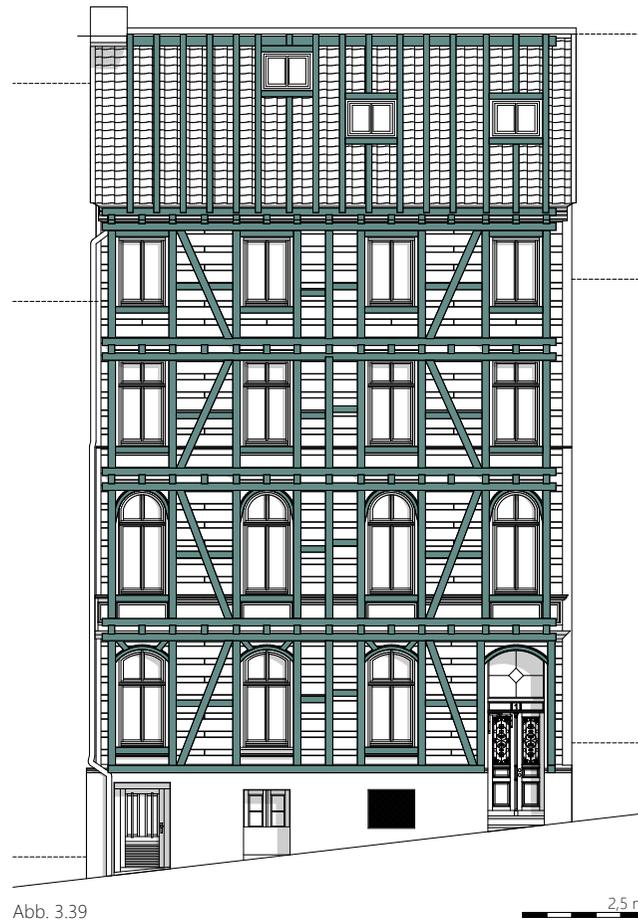
Abb. 3.39  
Überzeichnung der Fassadenansicht  
mit dem anzunehmenden Holztragwerk  
Neue Nordstraße 1, maßstabslos

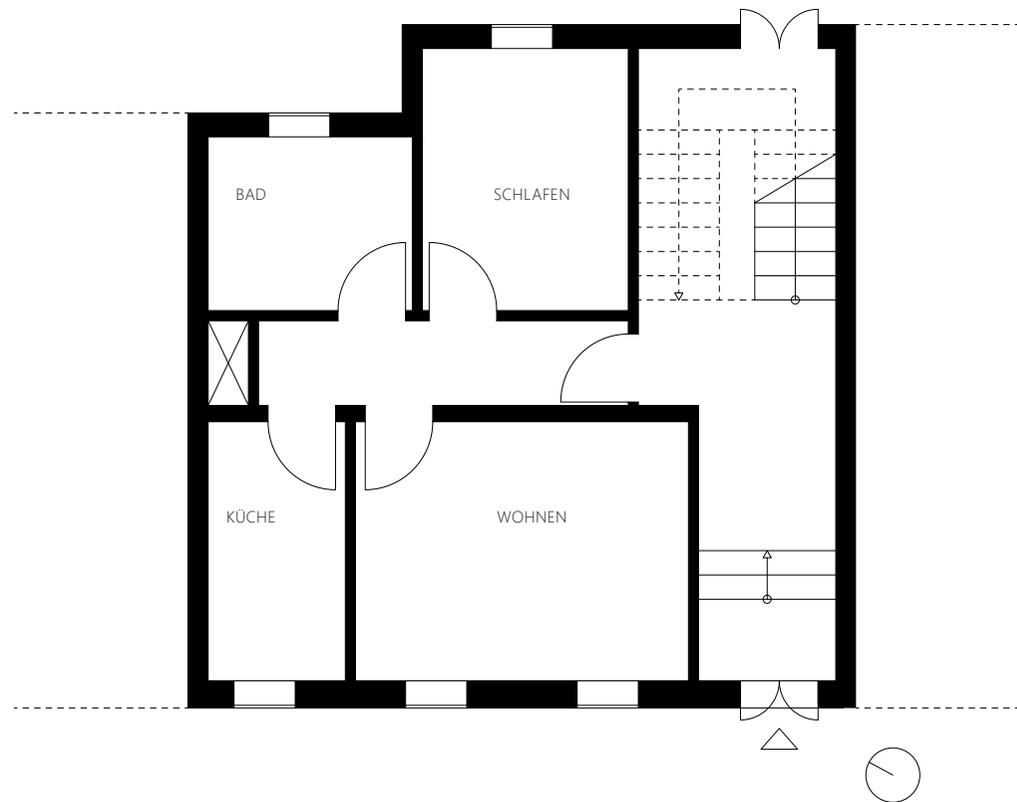
Abb. 3.40  
 Grundriss Erdgeschoss  
 Neue Nordstraße 1, M 1:50

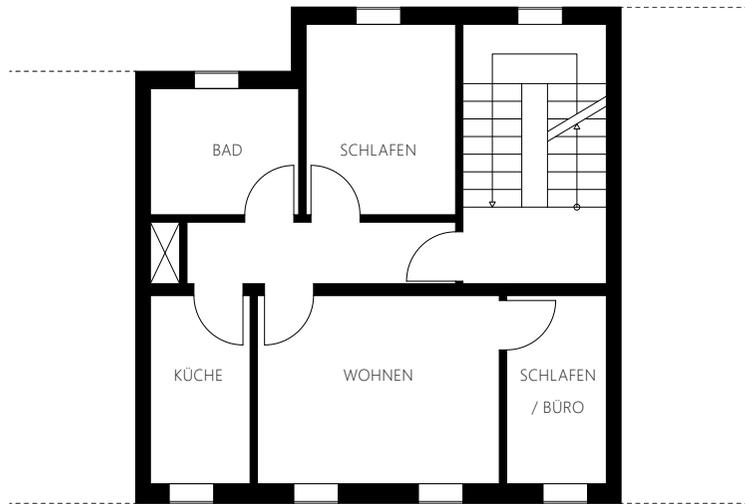
Abb. 3.41  
 Grundriss 1.-2.OG  
 Neue Nordstraße 1, maßstabslos

In den Obergeschossen verfügt jede Wohnung über einen zusätzlichen Raum in der vierten, südlichen Fensterachse.

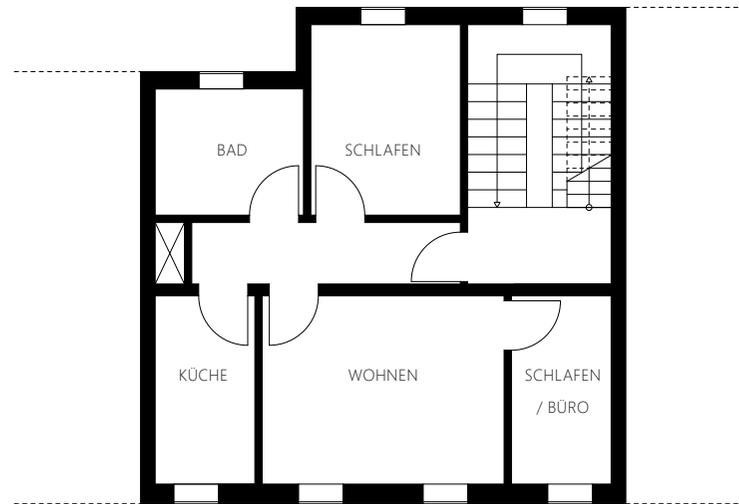
Abb. 3.42  
 Grundriss 3.OG  
 Neue Nordstraße 1, maßstabslos

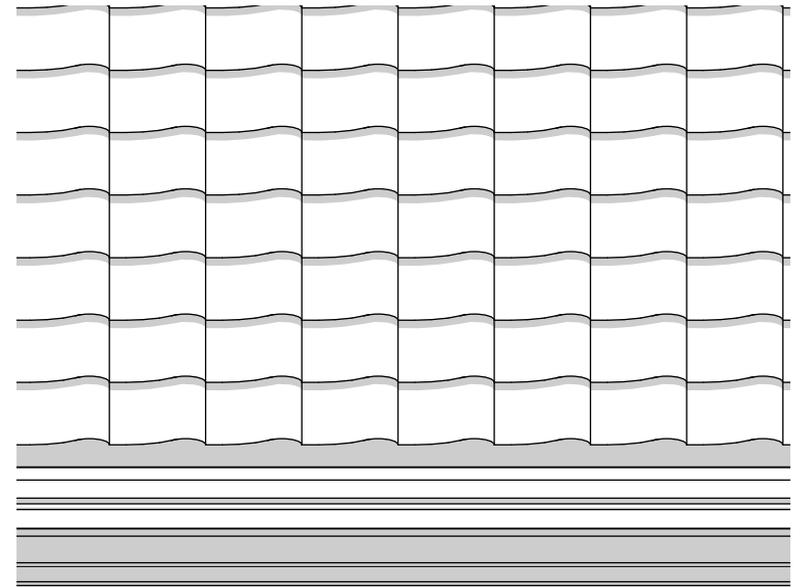
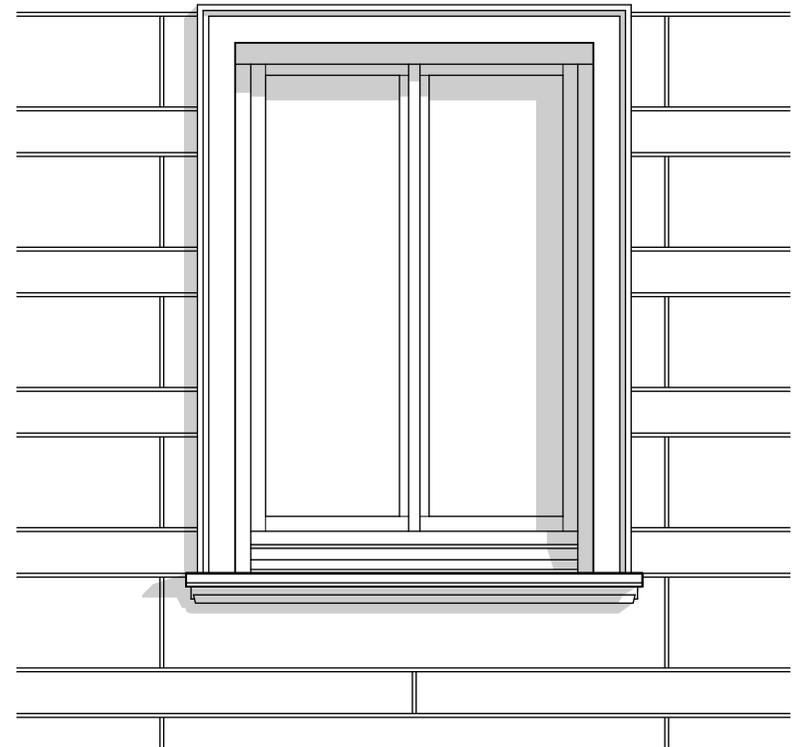
DACH 1,96 W/(m<sup>2</sup>K)

Abb. 3.43  
 Fassadenschnitt Dach  
 Neue Nordstraße 1, M 1: 20

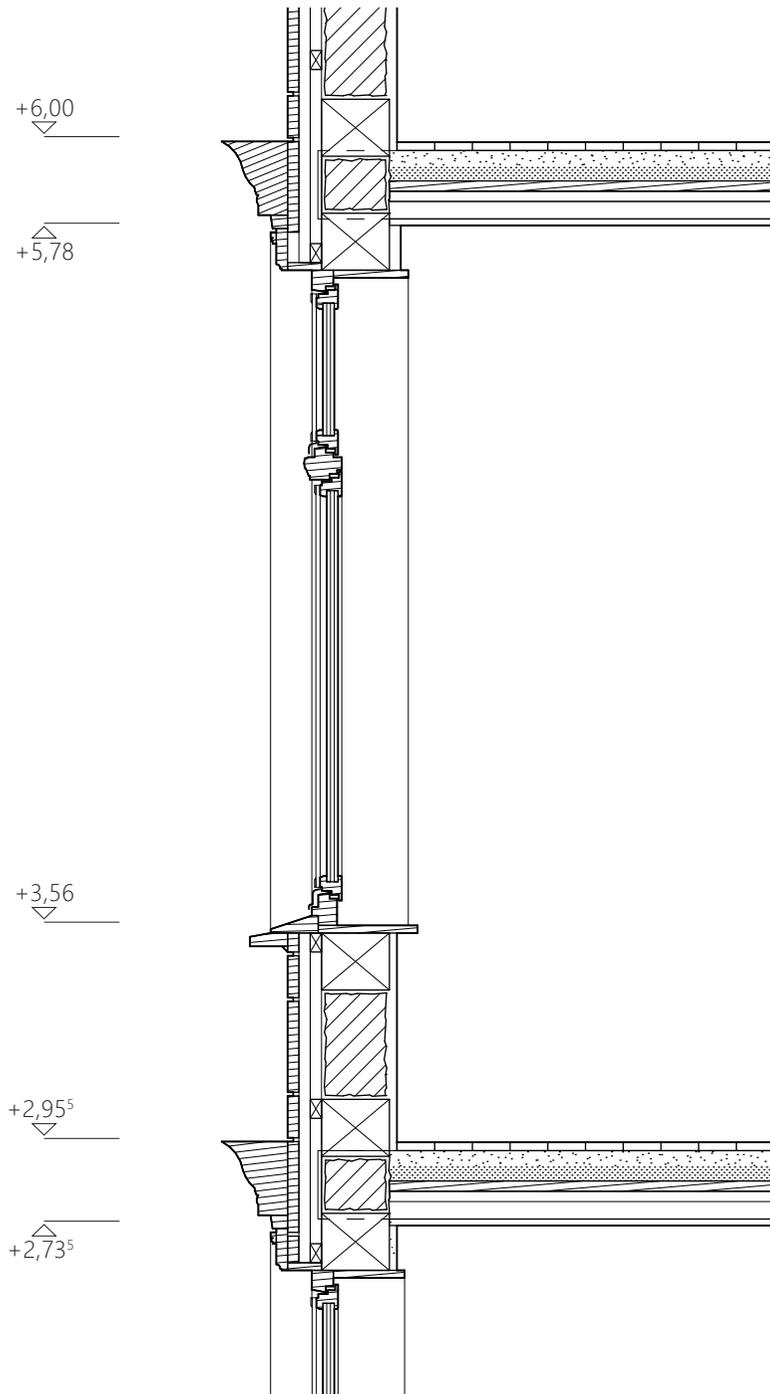
Abb. 3.44  
 Fassadenansicht Dach  
 Neue Nordstraße 1, M 1: 20

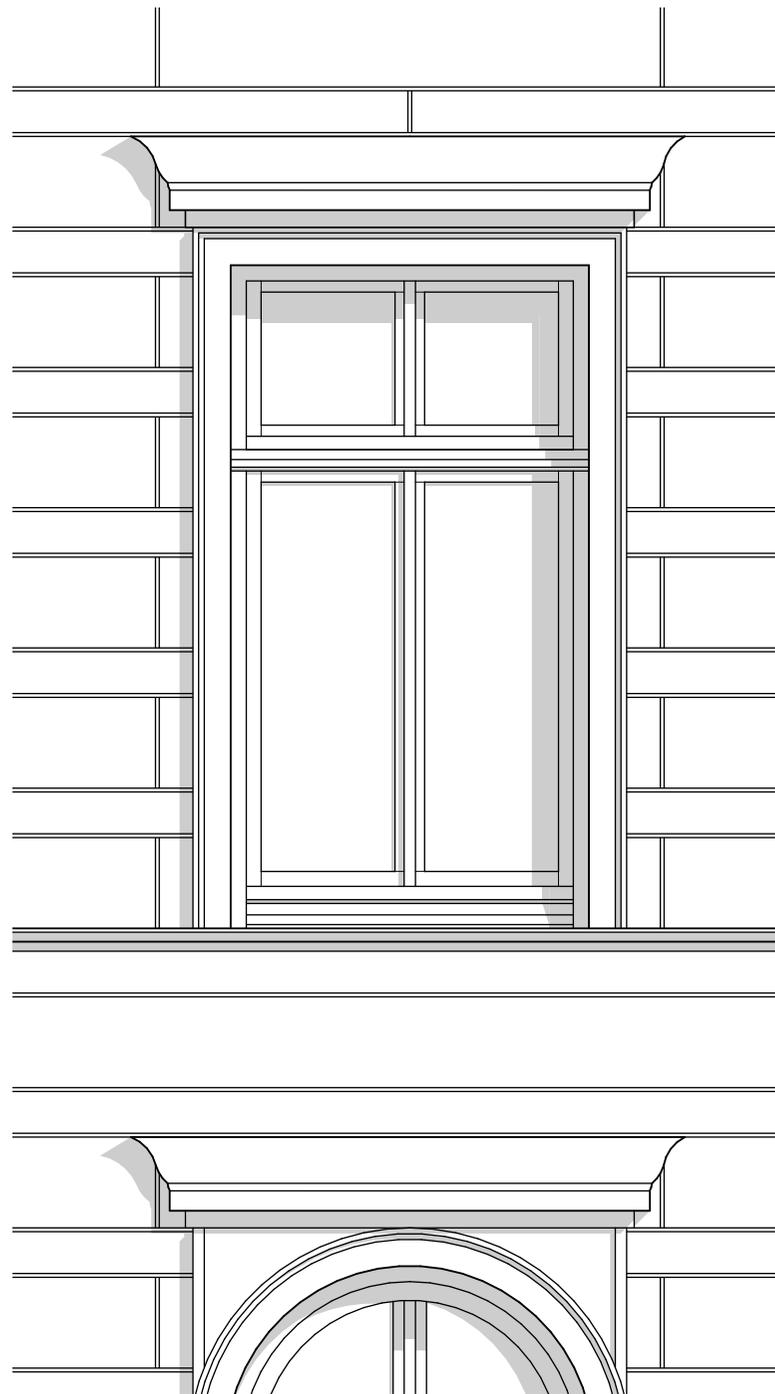
AUSSENWAND 0,87 W/(m<sup>2</sup>K)

Abb. 3.45  
 Fassadenschnitt  
 Neue Nordstraße 1, M 1: 20

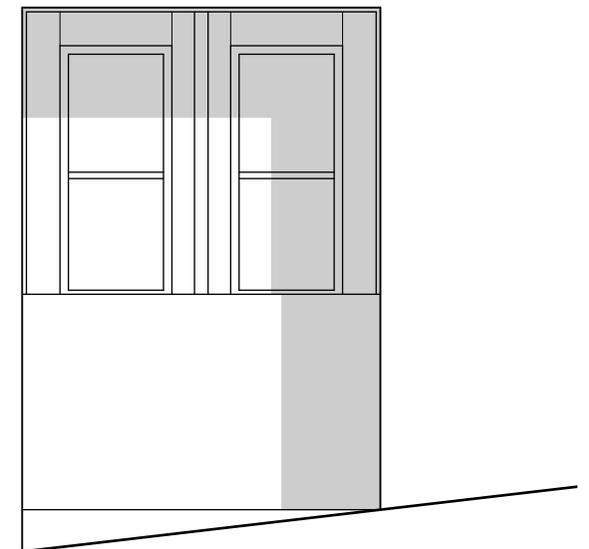
SOCKEL 0,91 W/(m²K)

55 mm Gipsputz  
240-600 mm Ziegelmauerwerk  
15 mm Kalkputz

Abb. 3.47  
Fassadenschnitt Sockel  
Neue Nordstraße 1, M 1: 20

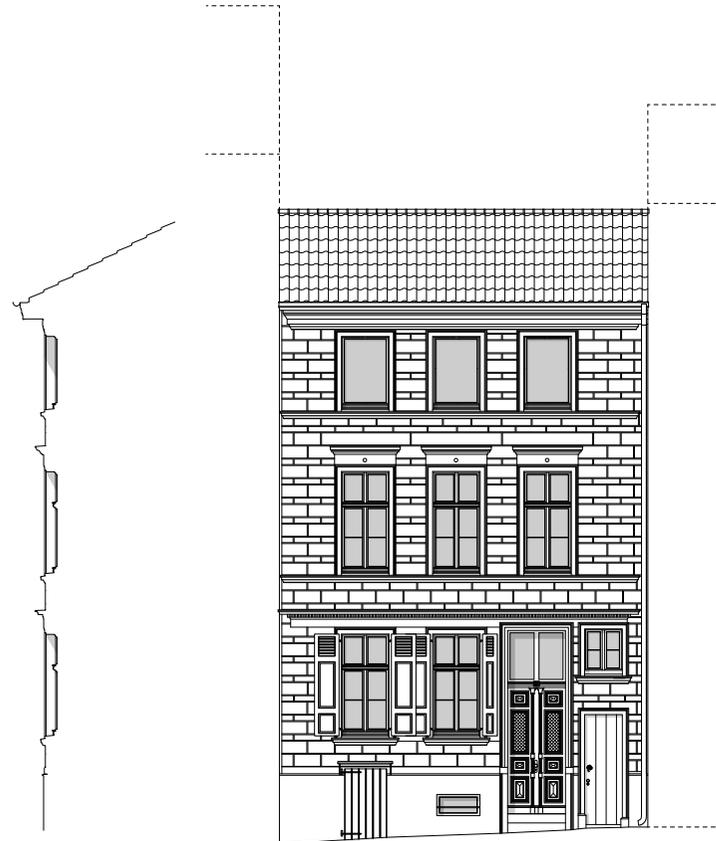
Abb. 3.51  
Reliefschnitt  
Markomannenstraße 59, maßstabslos

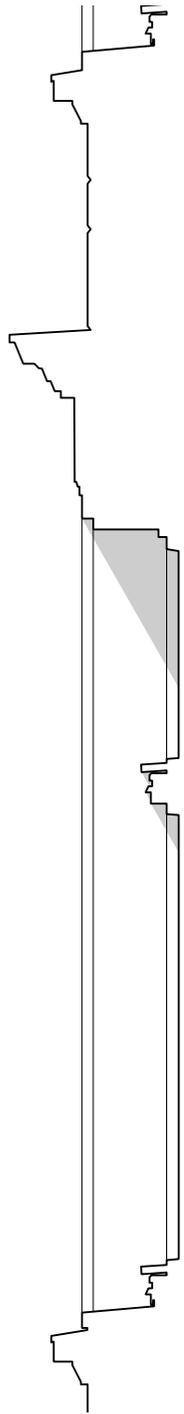
Abb. 3.53  
Reliefschnitt  
Markomannenstraße 59, M 1:20

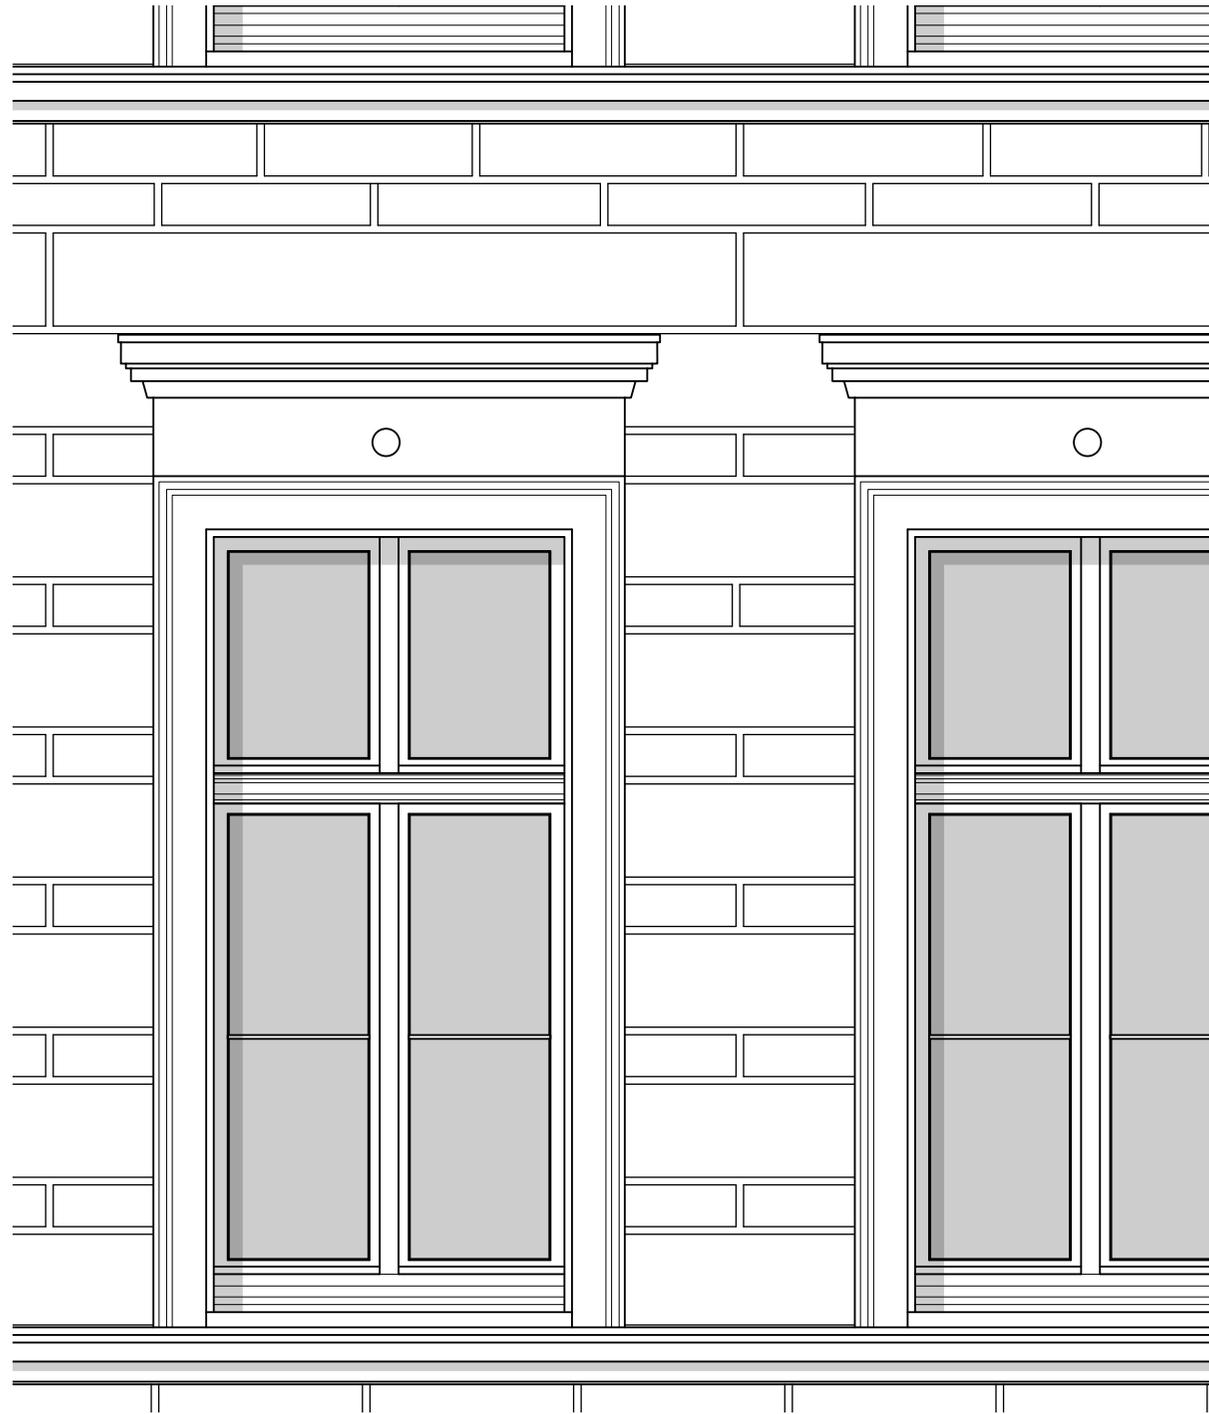
Abb. 3.54  
Fassadenansicht  
Markomannenstraße 59, M 1:20

Die Fenster an straßenseitigen Fassade sind alte Holzfenster mit lediglich einer einfachen Verglasung und im Original erhalten. Sie wurden im Laufe der Zeit neu gestrichen. Auf der Rückseite wurden neue Kunststoffenster mit zweifacher Verglasung eingebaut.

Das Dach wurde vermutlich mit Dachpfannen aus Ziegeln neu eingedeckt.

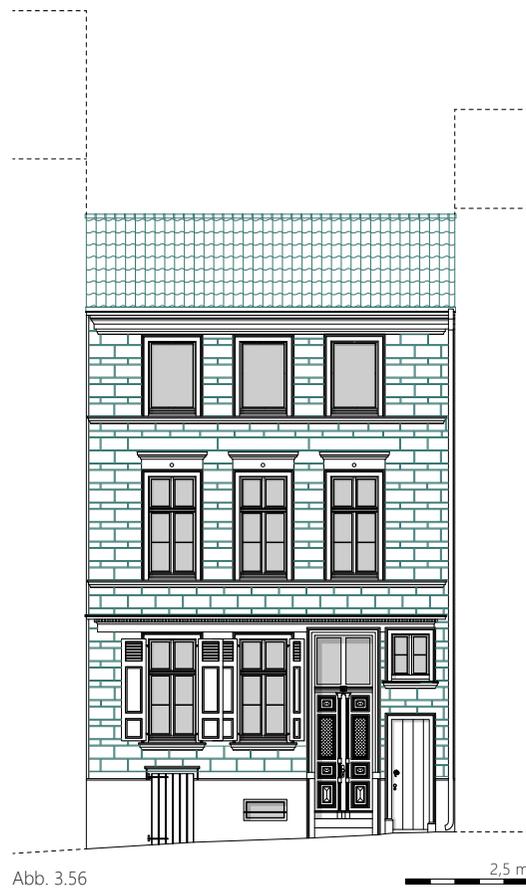
Abb. 3.56  
Fassadenansicht  
Kennzeichnung der sichtbaren Veränderungen  
Markomannenstraße 59, maßstabslos

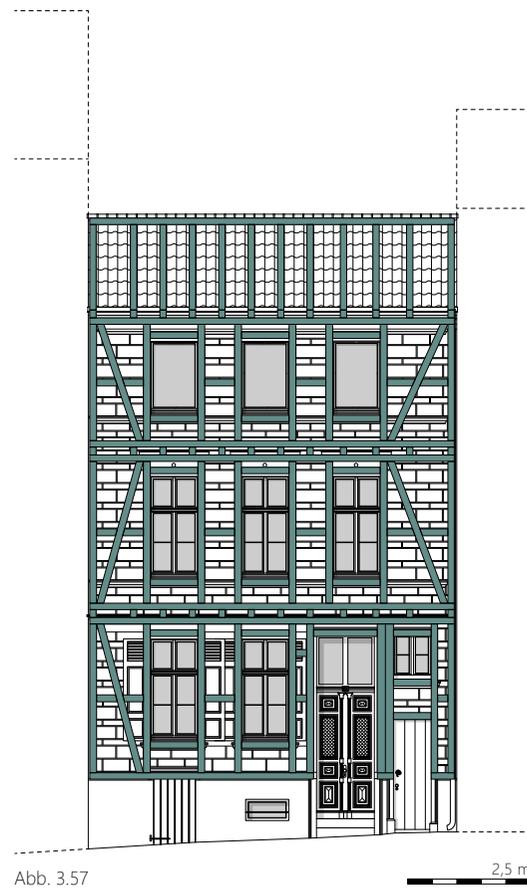
Abb. 3.57  
Überzeichnung der Fassadenansicht  
mit dem anzunehmenden Holztragwerk  
Markomannenstraße 59, maßstabslos

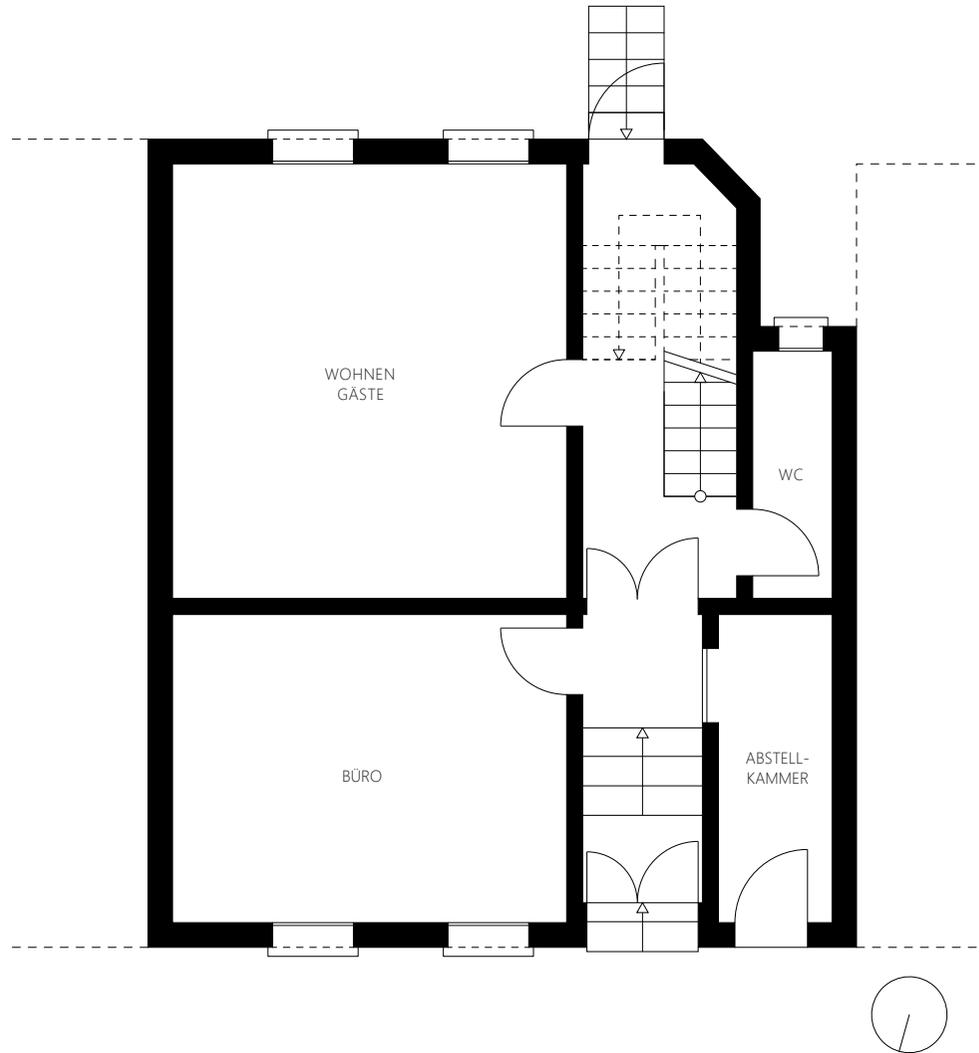
Abb. 3.58  
Grundriss Erdgeschoss  
Markomannenstraße 59, M 1:50

Das Gebäude auf der Markomannenstraße 59 wird von einer Familie mit zwei Haushalten bewohnt. Im Erdgeschoss zur Straßenseite steht ein Büro für eine gemeinsame Nutzung zur Verfügung. Zum Garten orientiert gibt es einen separaten Wohnbereich. Die ehemalige LÖF wird inzwischen als Abstellraum für die Mülltonnen genutzt. Das alte WC wurde an der gleichen Position erhalten, jedoch erneuert. In den oberen zwei Etagen wurde das WC zu einer Abstellkammer umfunktioniert, es wird vermutet, dass

sich hier hier die Waschmaschinen befinden. Erschlossen werden die Wohnungen über eine steile Treppe. Ein kleiner Flur führt in weitere Räume. Zum Hinterhof liegt ein Schlafzimmer und zur Straße gibt es einen Wohnbereich und eine Küche. Da es früher keine Bäder gab, wird davon ausgegangen, dass nachträglich ein größeres Bad mit Dusche für jede Wohnung eingebaut wurde. Dieses befindet sich innenliegend zwischen Küche und Schlafzimmer.

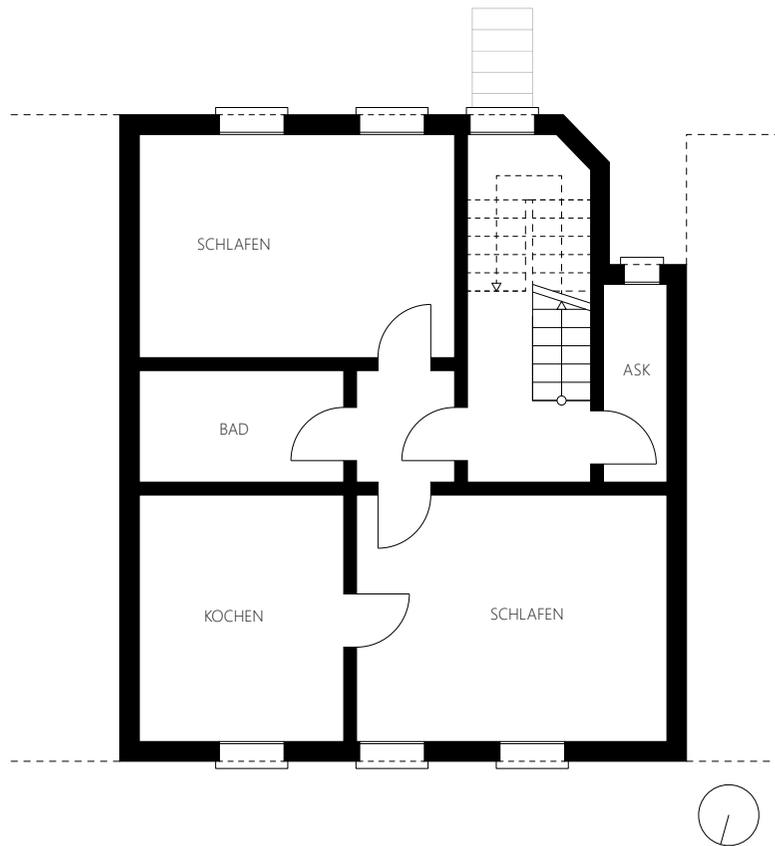
Abb. 3.59  
Grundriss 1. OG  
Markomannenstraße 59, M 1:100

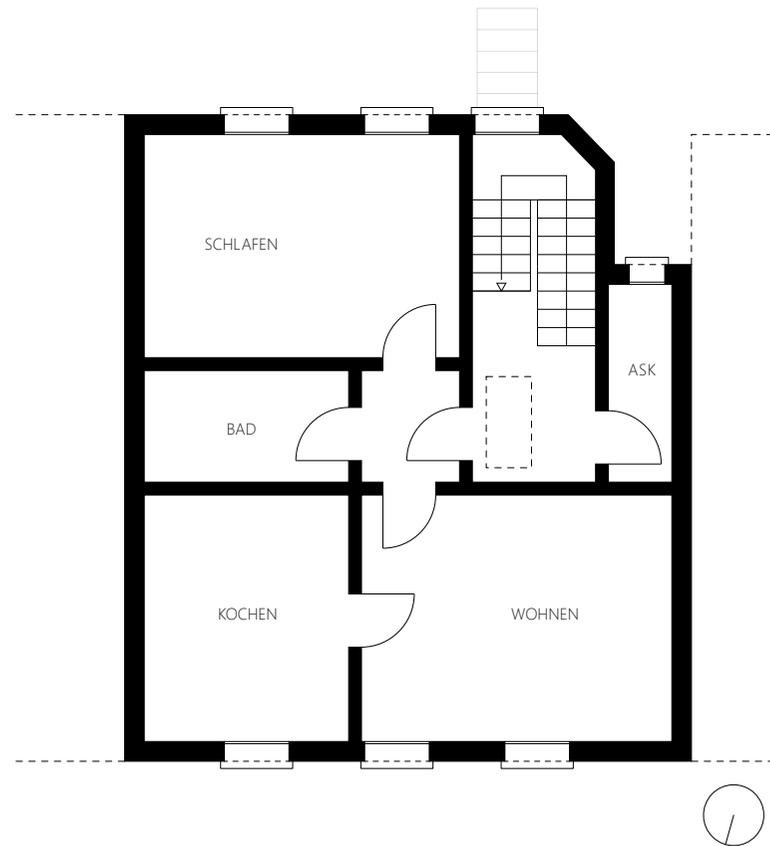
Abb. 3.60  
Grundriss 2. OG  
Markomannenstraße 59, M 1:100

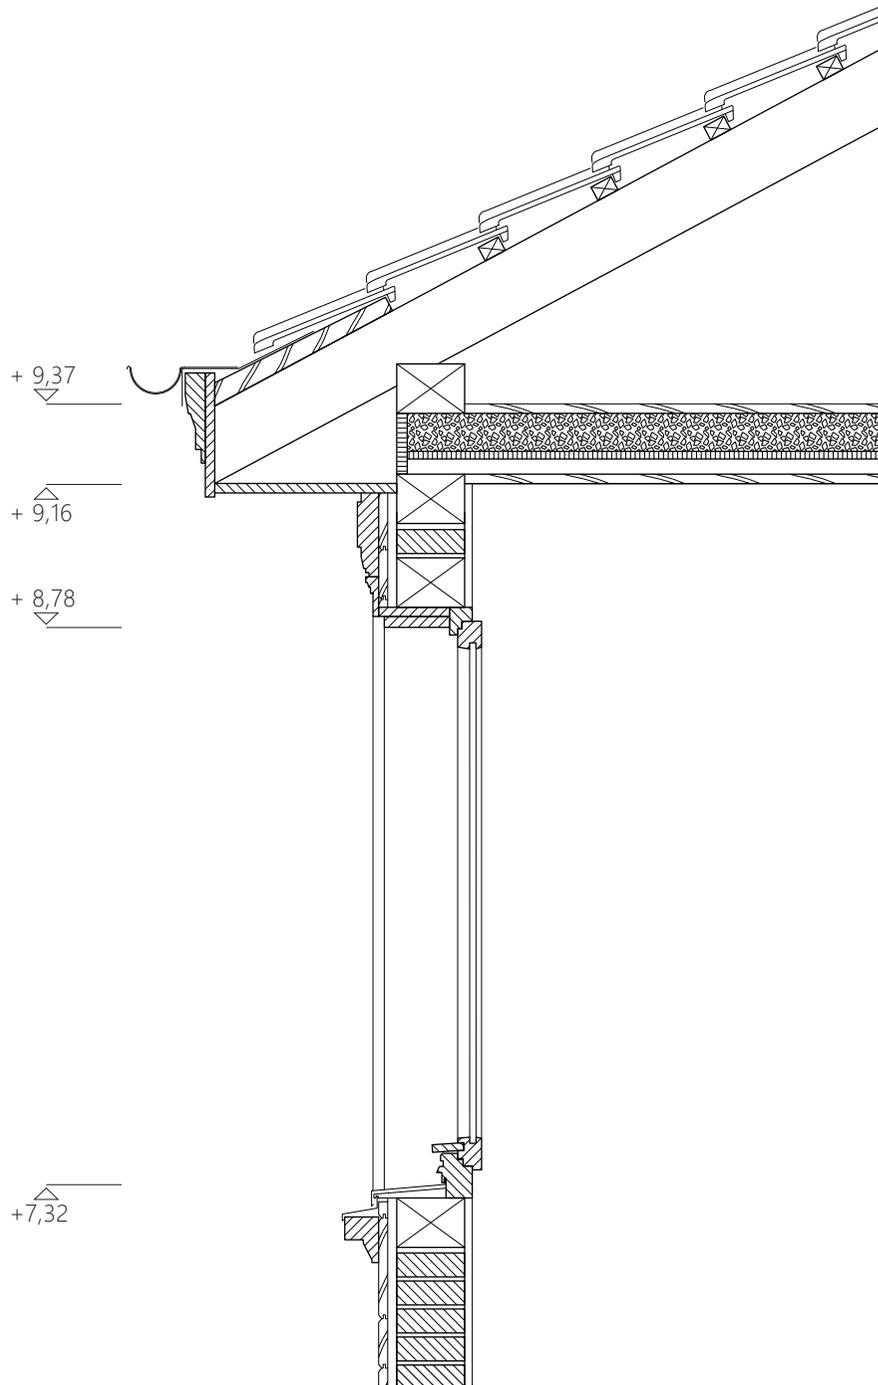
PFETTENDACH 5,172 W/(m<sup>2</sup>K)

20 mm Dachpfannen überlappend  
 40x60 mm horizontale Lattung  
 180x130 mm Eichensparren

Abb. 3.61  
 Fassadenschnitt Dach  
 Markomannenstraße 59, M 1:20

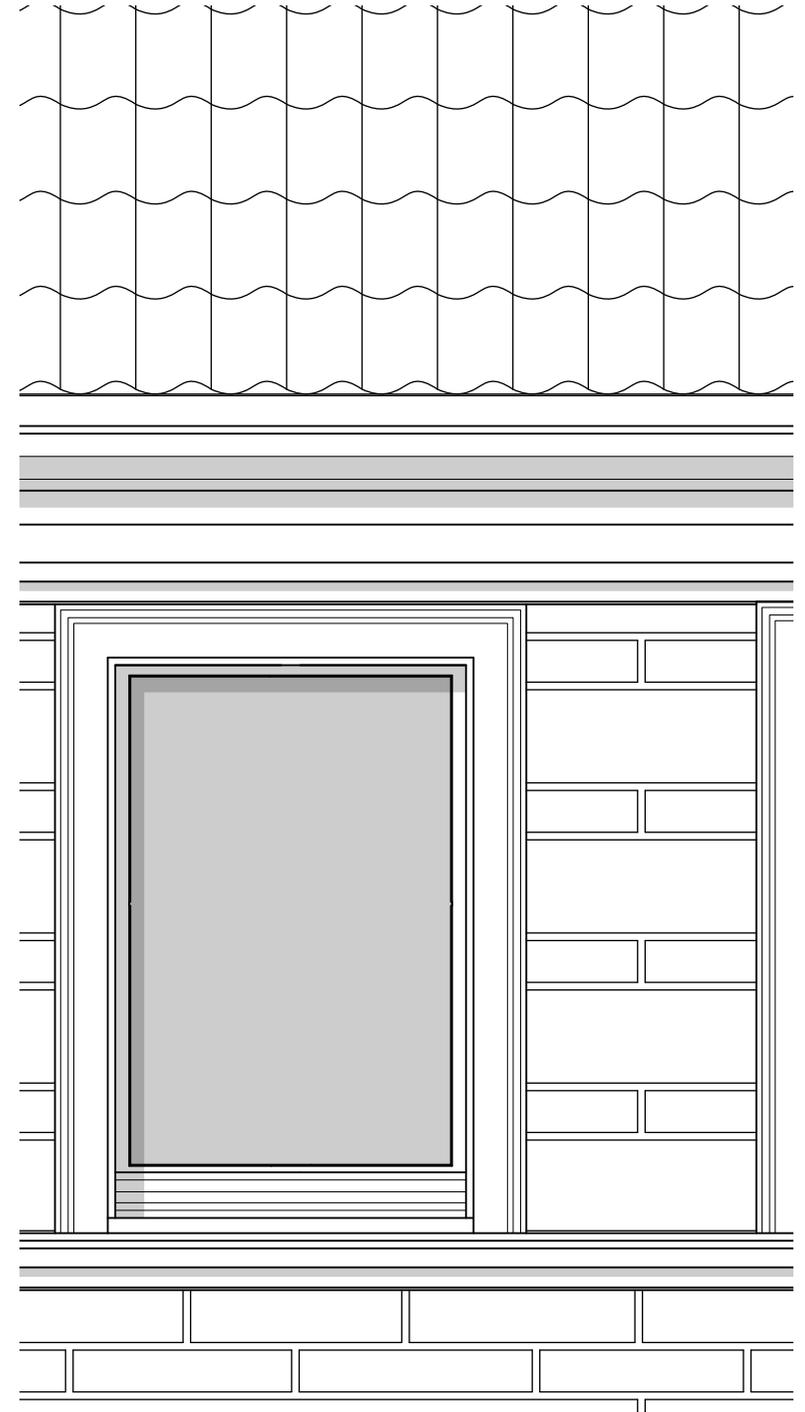
Abb. 3.62  
 Fassadenansicht Dach  
 Markomannenstraße 59, M 1:20

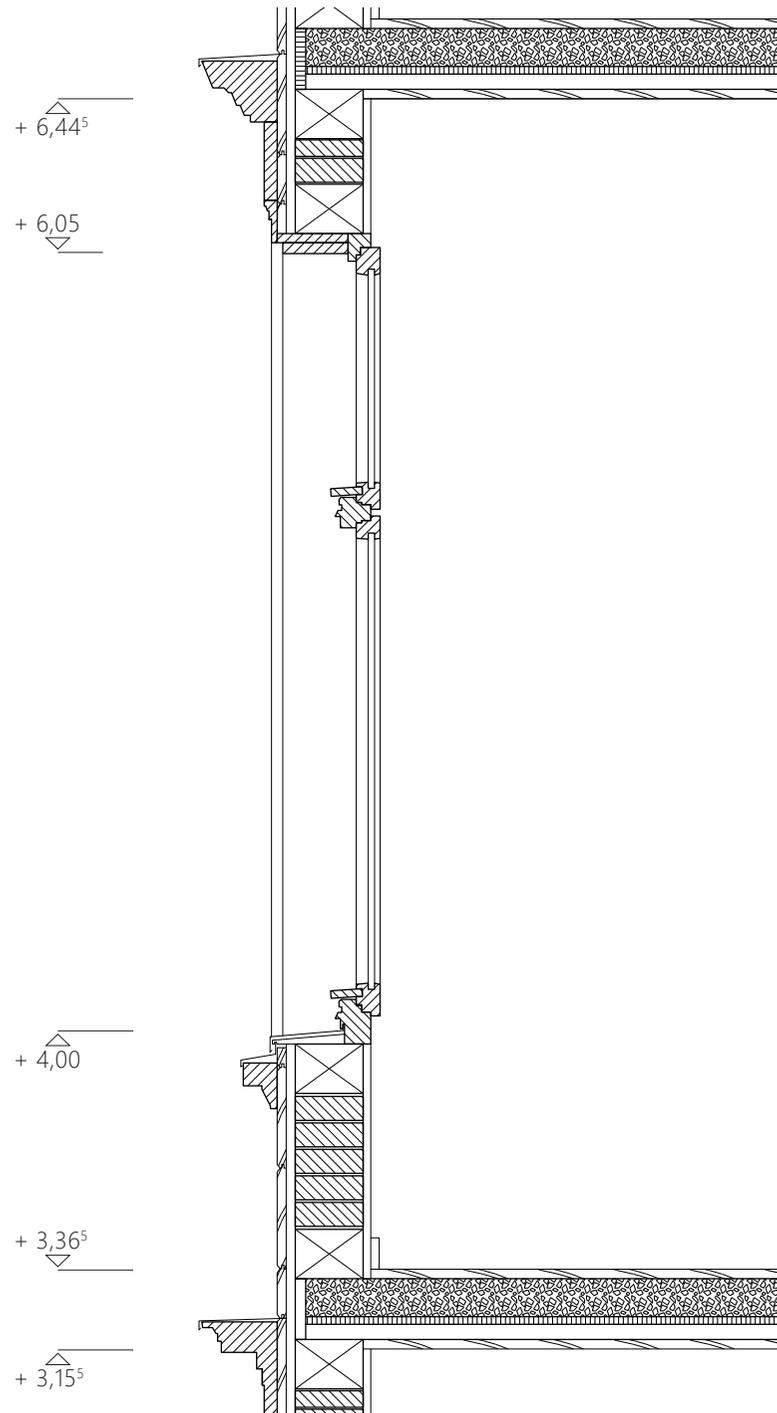
AUSSENWAND 1,75 W/(m<sup>2</sup>K)

Abb. 3.63  
 Fassadenschnitt  
 Markomannenstraße 59, M 1:20

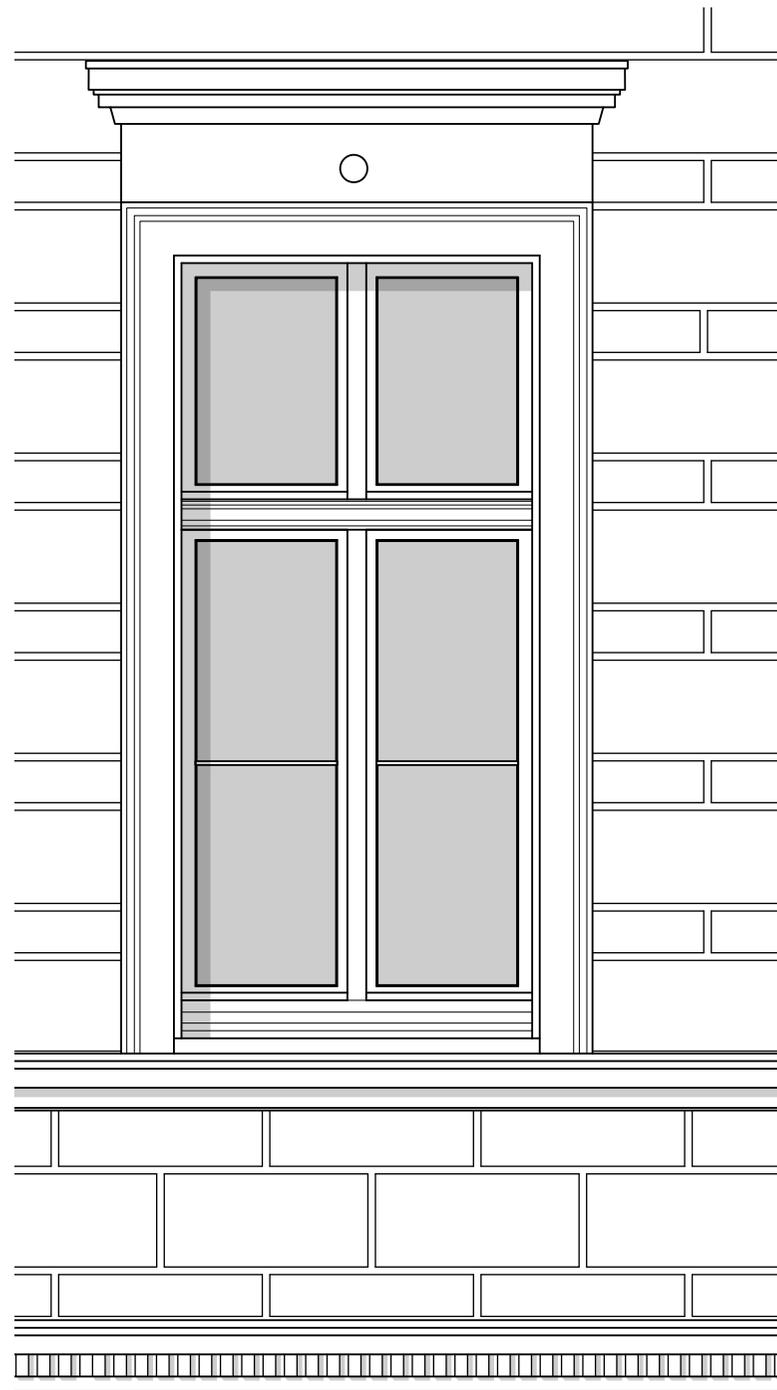
Abb. 3.64  
 Fassadenansicht  
 Markomannenstraße 59, M 1:20

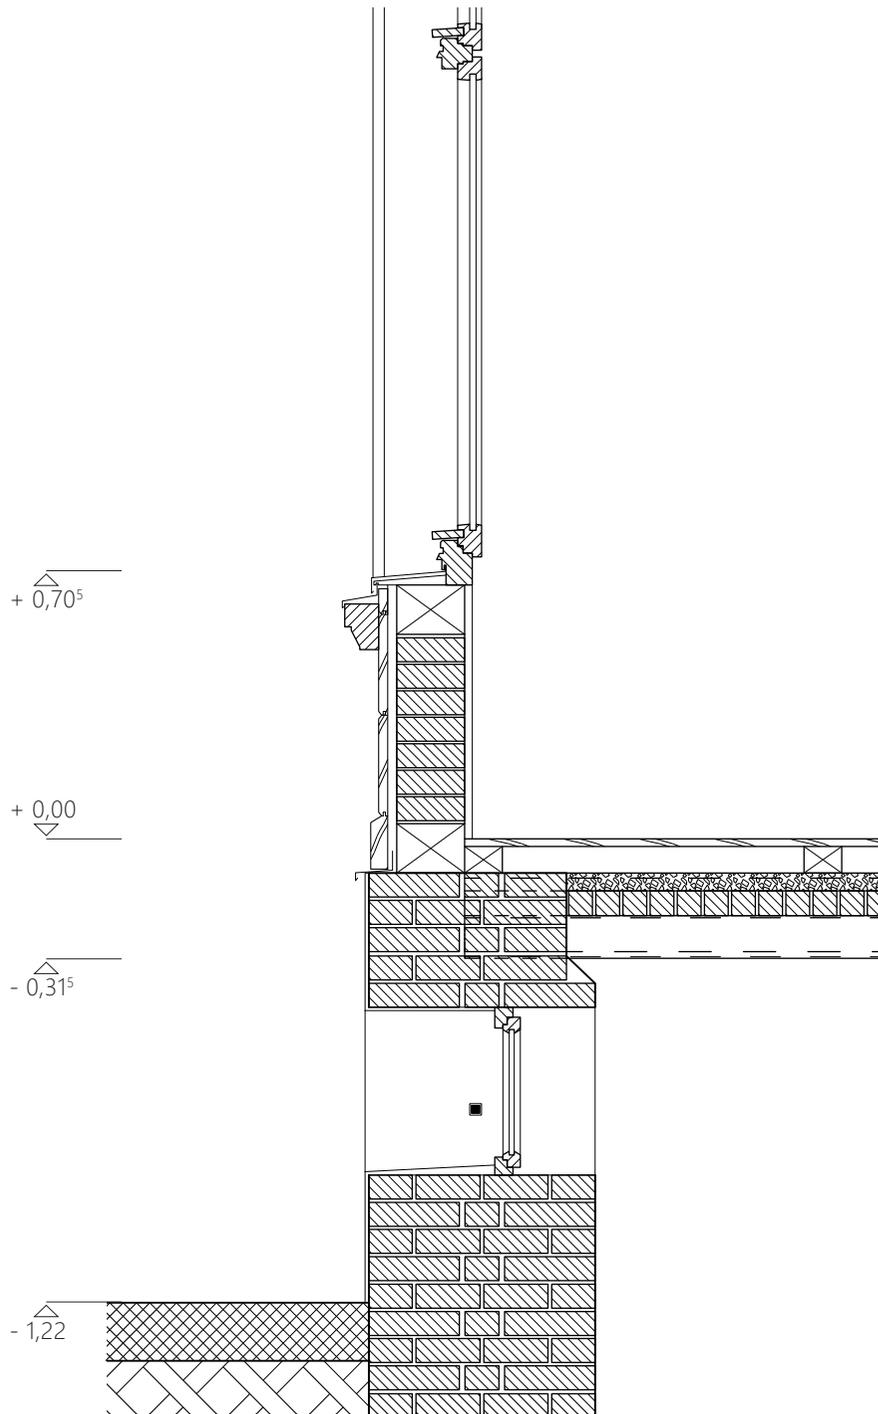
KAPPEDECKE

22 mm Eichendielen  
70x100 mm Eichenbalken  
40-150 mm Sand  
250x120x65 mm Ziegel  
220 mm I-Profil

Abb. 3.65  
Fassadenschnitt Sockel  
Markomannenstraße 59, M 1:20

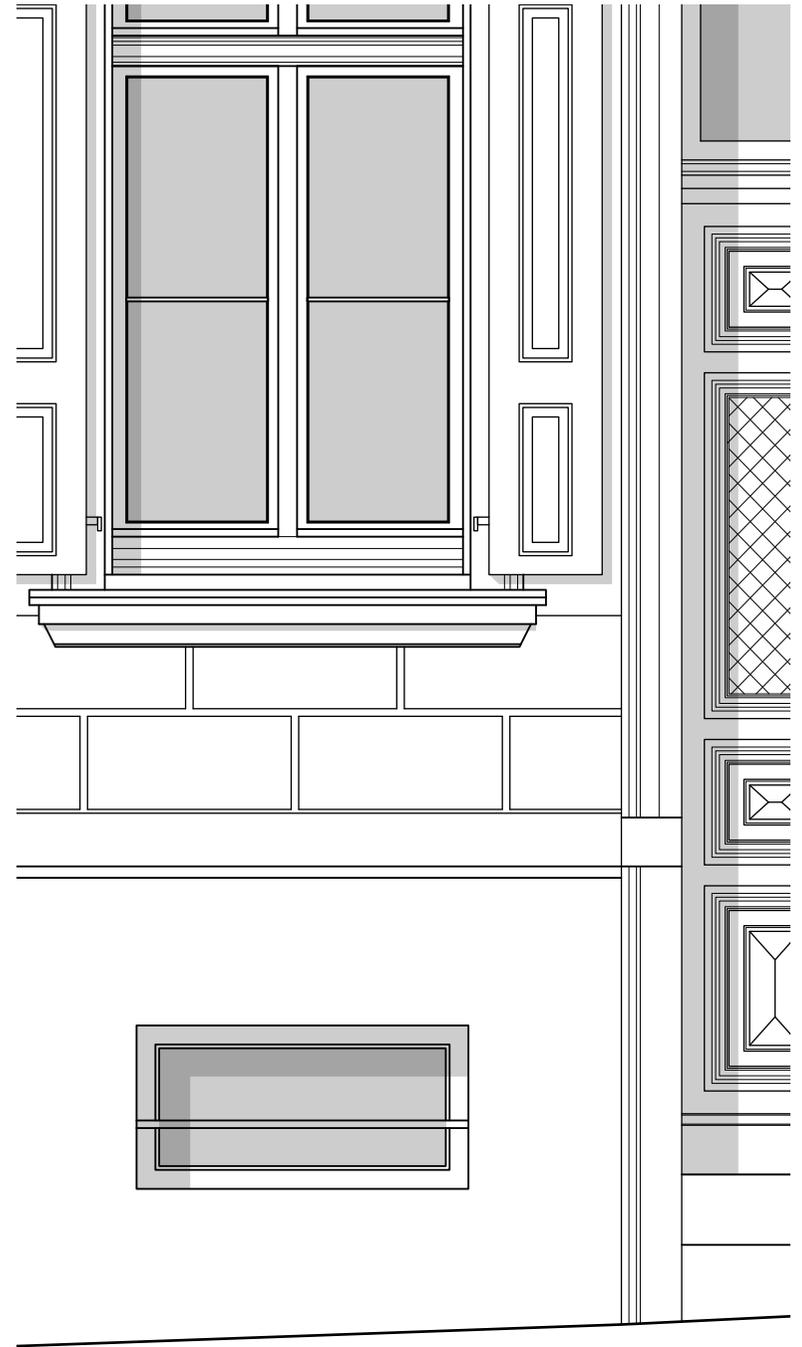
Abb. 3.66  
Fassadenansicht Sockel  
Markomannenstraße 59, M 1:20

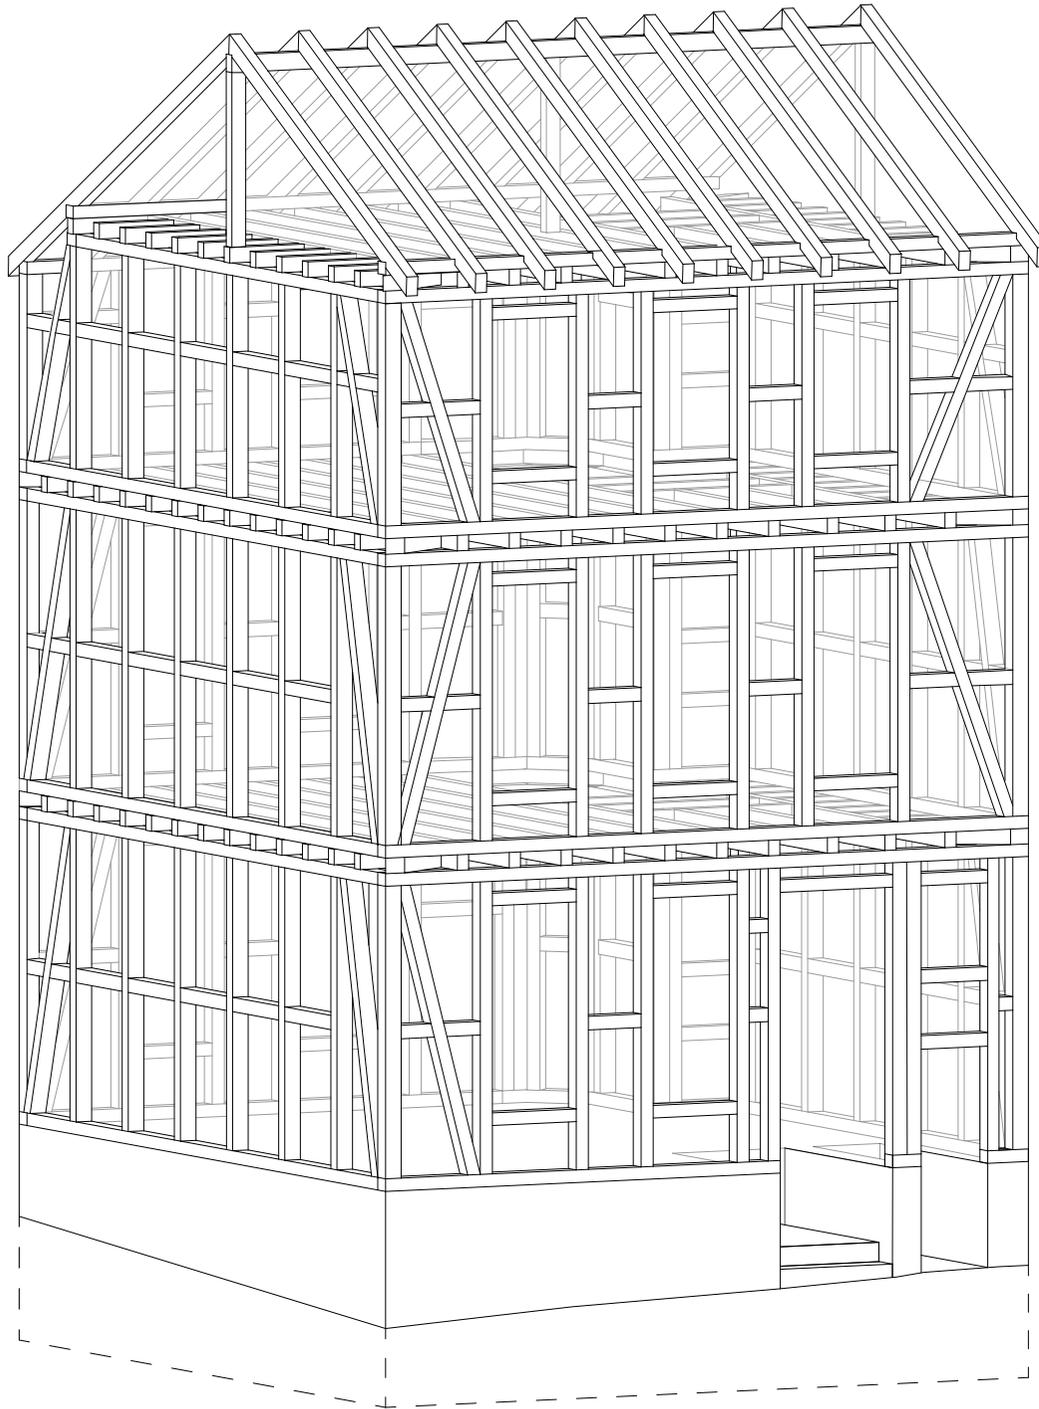
Abb. 3.67  
Axonometrie Fachwerk  
Markomannenstraße 59

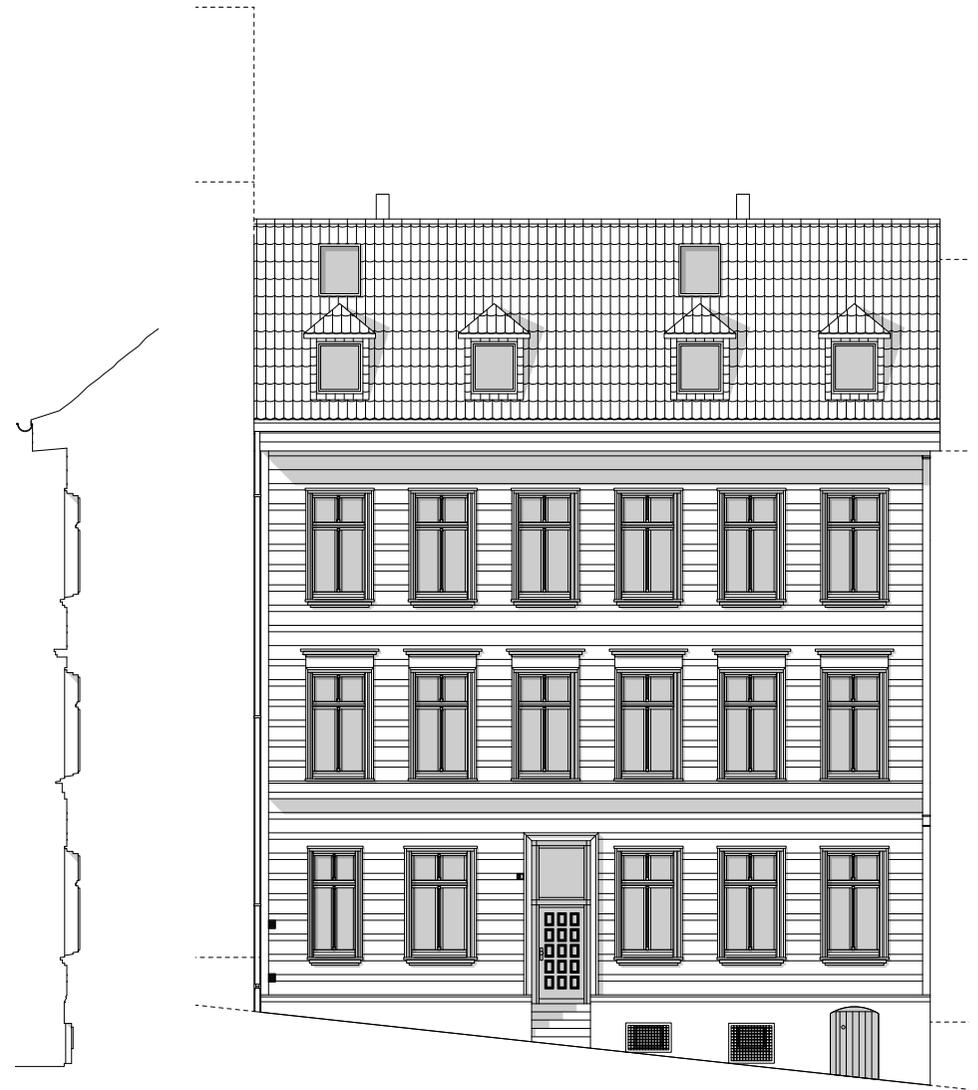
Abb. 3.69  
Reliefschnitt  
Markomannenstraße 30, maßstabslos

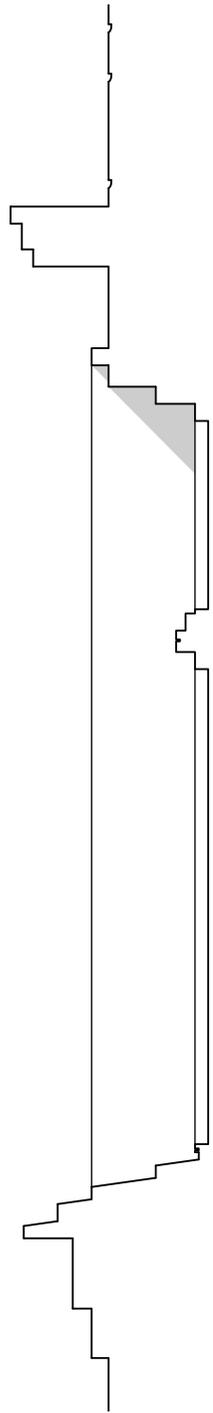
Abb. 3.71  
Reliefschnitt  
Markomannenstraße 30, M 1:20
