# URBANES BAUEN

**RÜCKBESINNUNG UND ZUKUNFT IM URBANEN BAUEN MIT HOLZ  
AM BEISPIEL DER WUPPERTALER NORDSTADT**

## **STUDIO NACHHALTIGES BAUEN UND GEBÄUDEPERFORMANCE 2021**

Bergische Universität Wuppertal  
Fakultät für Architektur und Bauingenieurwesen

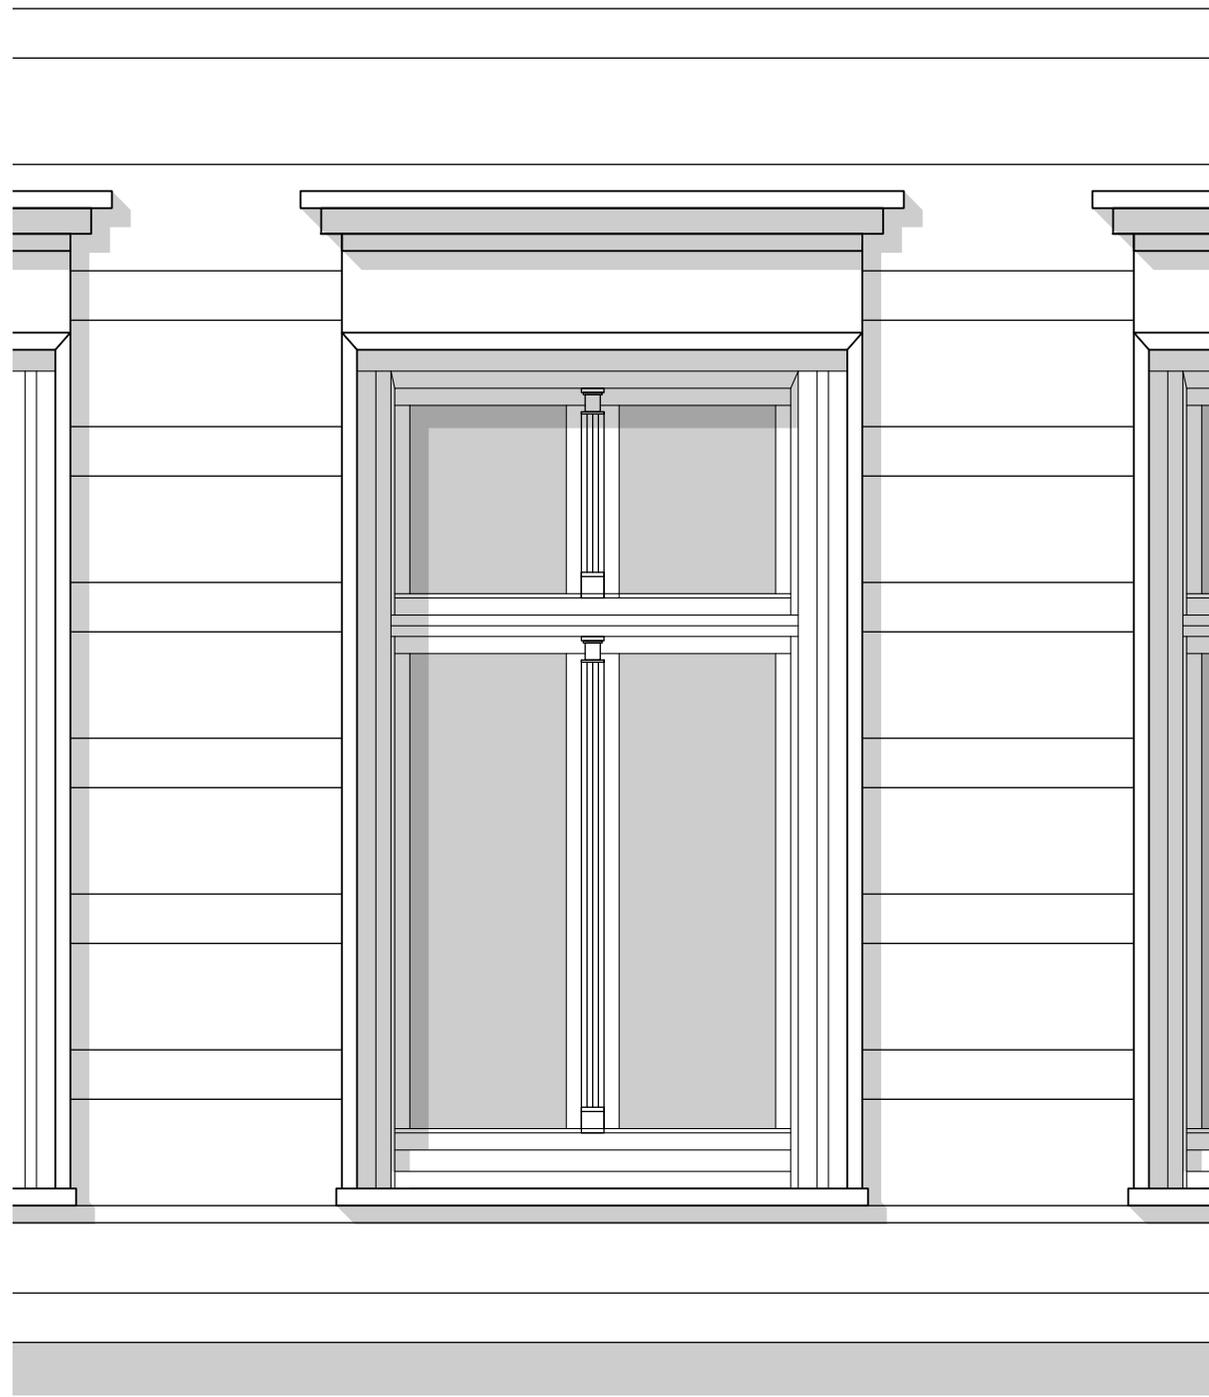
Abb. 3.72  
Fassadenansicht  
Markomannenstraße 30, M 1:20

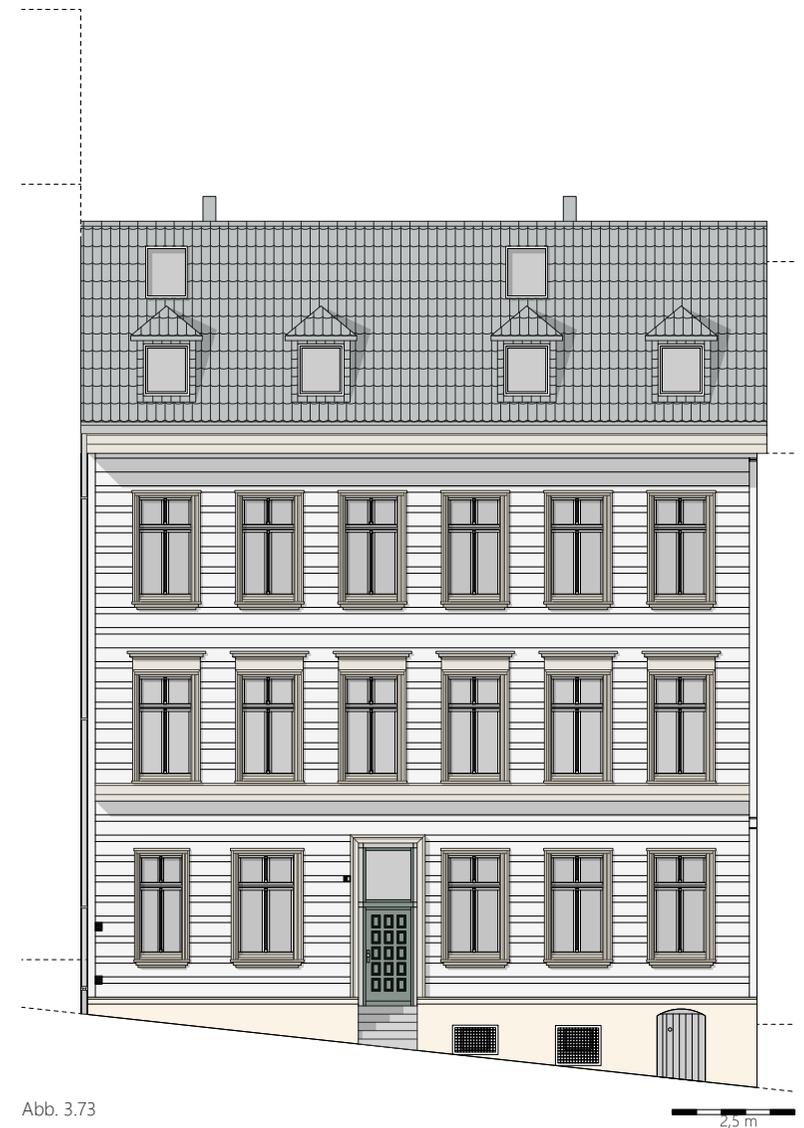
Abb. 3.73  
Fassadenansicht  
Kennzeichnung der Farbgestaltung  
Markomannenstraße 30, maßstabslos

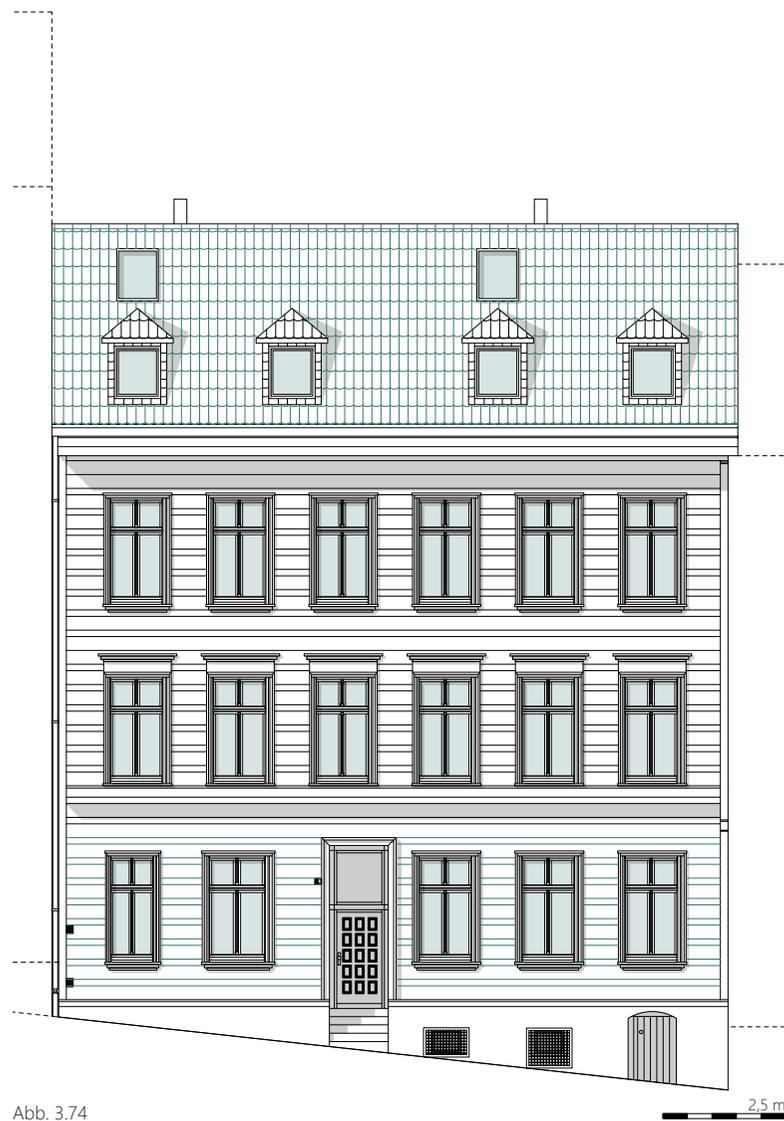
Das Dachgeschoss wurde ausgebaut, um die Wohnfläche zu erweitern. In diesem Zuge fand vermutlich auch eine Sanierung des Satteldachs statt. Die originalen Fenster wurden mit Zweifachverglasung im Kunststoffrahmen ausgetauscht. Im Erdgeschoss wurde die Holzverkleidungen komplett erneuert und die ganze Fassade erhielt einen neuen Anstrich in weiß.

Abb. 3.74  
Fassadenansicht  
Kennzeichnung der sichtbaren Veränderungen  
Markomannenstraße 30, maßstabslos

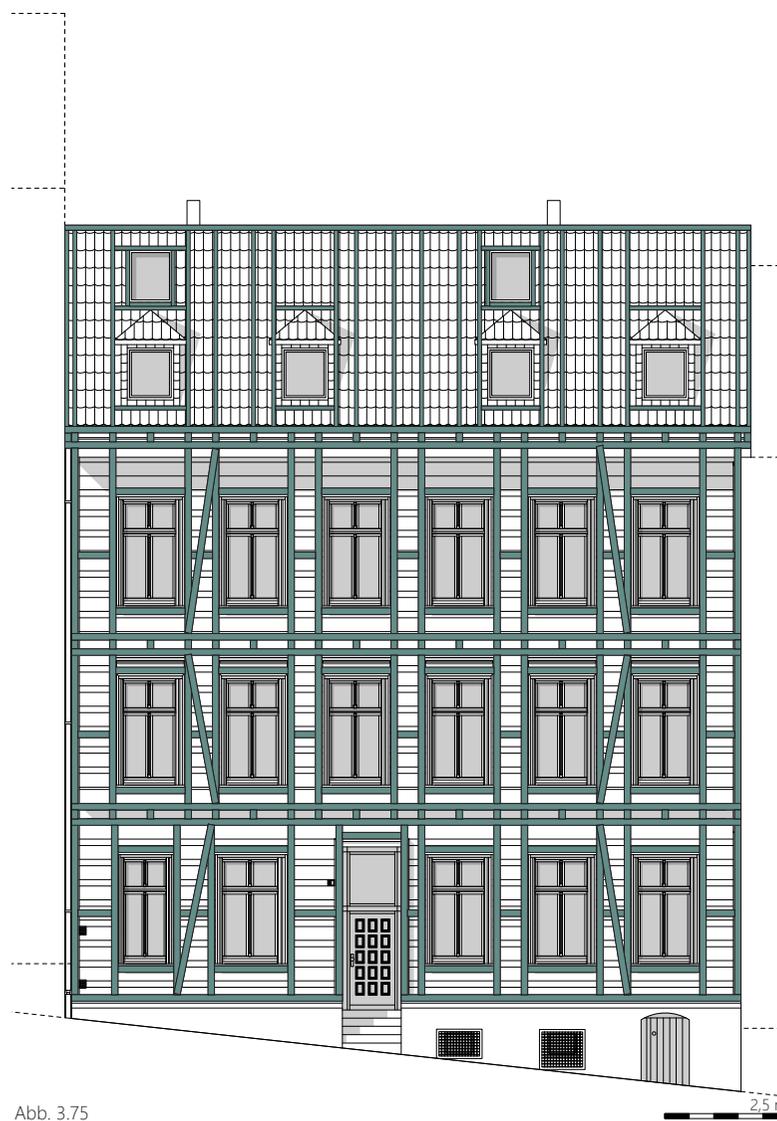
Abb. 3.75  
Überzeichnung der Fassadenansicht  
mit dem anzunehmenden Holztragwerk  
Markomannenstraße 30, maßstabslos

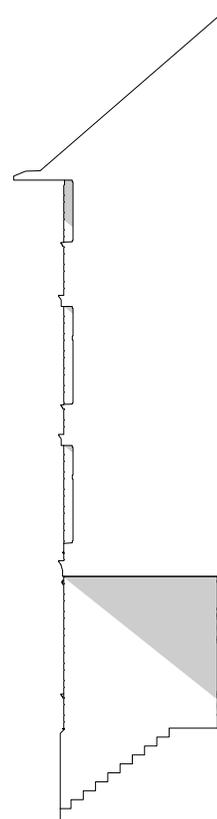
Abb. 3.77  
Reliefschnitt  
Gerberstraße 24, maßstabslos

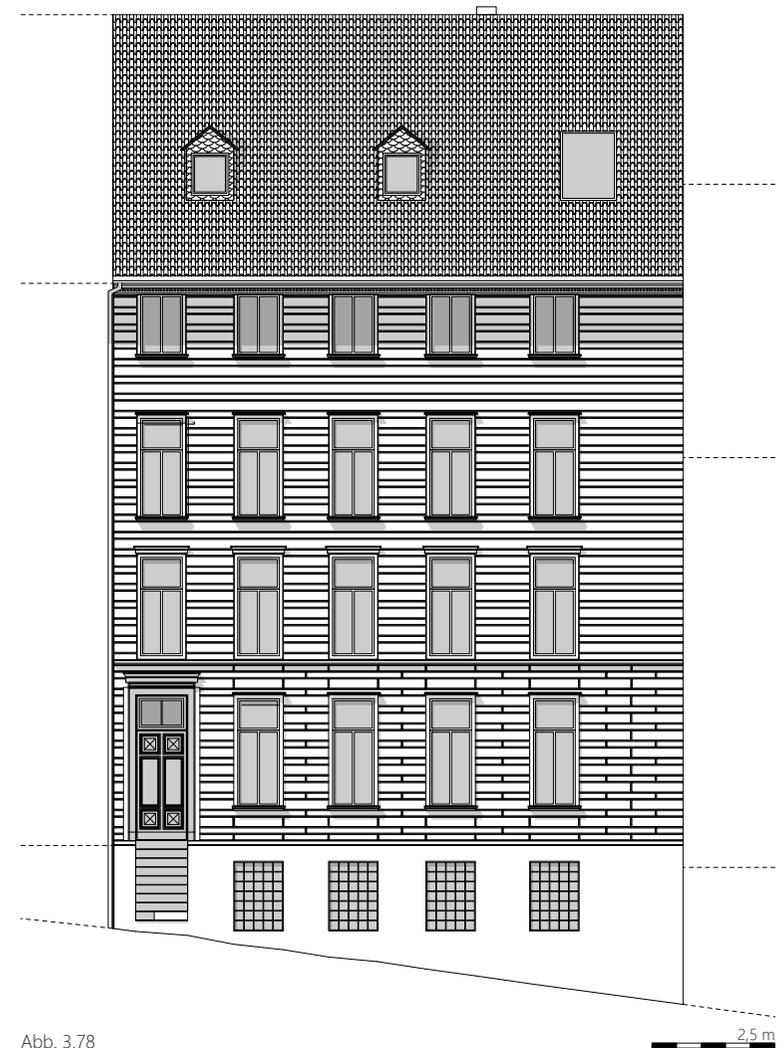
Abb. 3.78  
Fassadenansicht  
Gerberstraße 24, maßstabslos

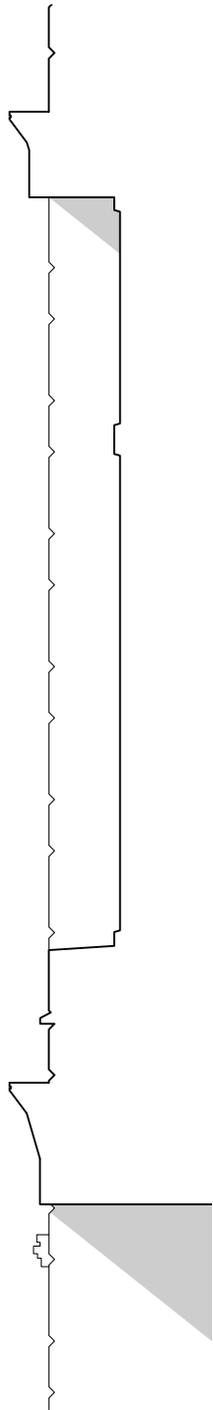
Abb. 3.79  
Reliefschnitt  
Gerberstraße 24, M 1:20

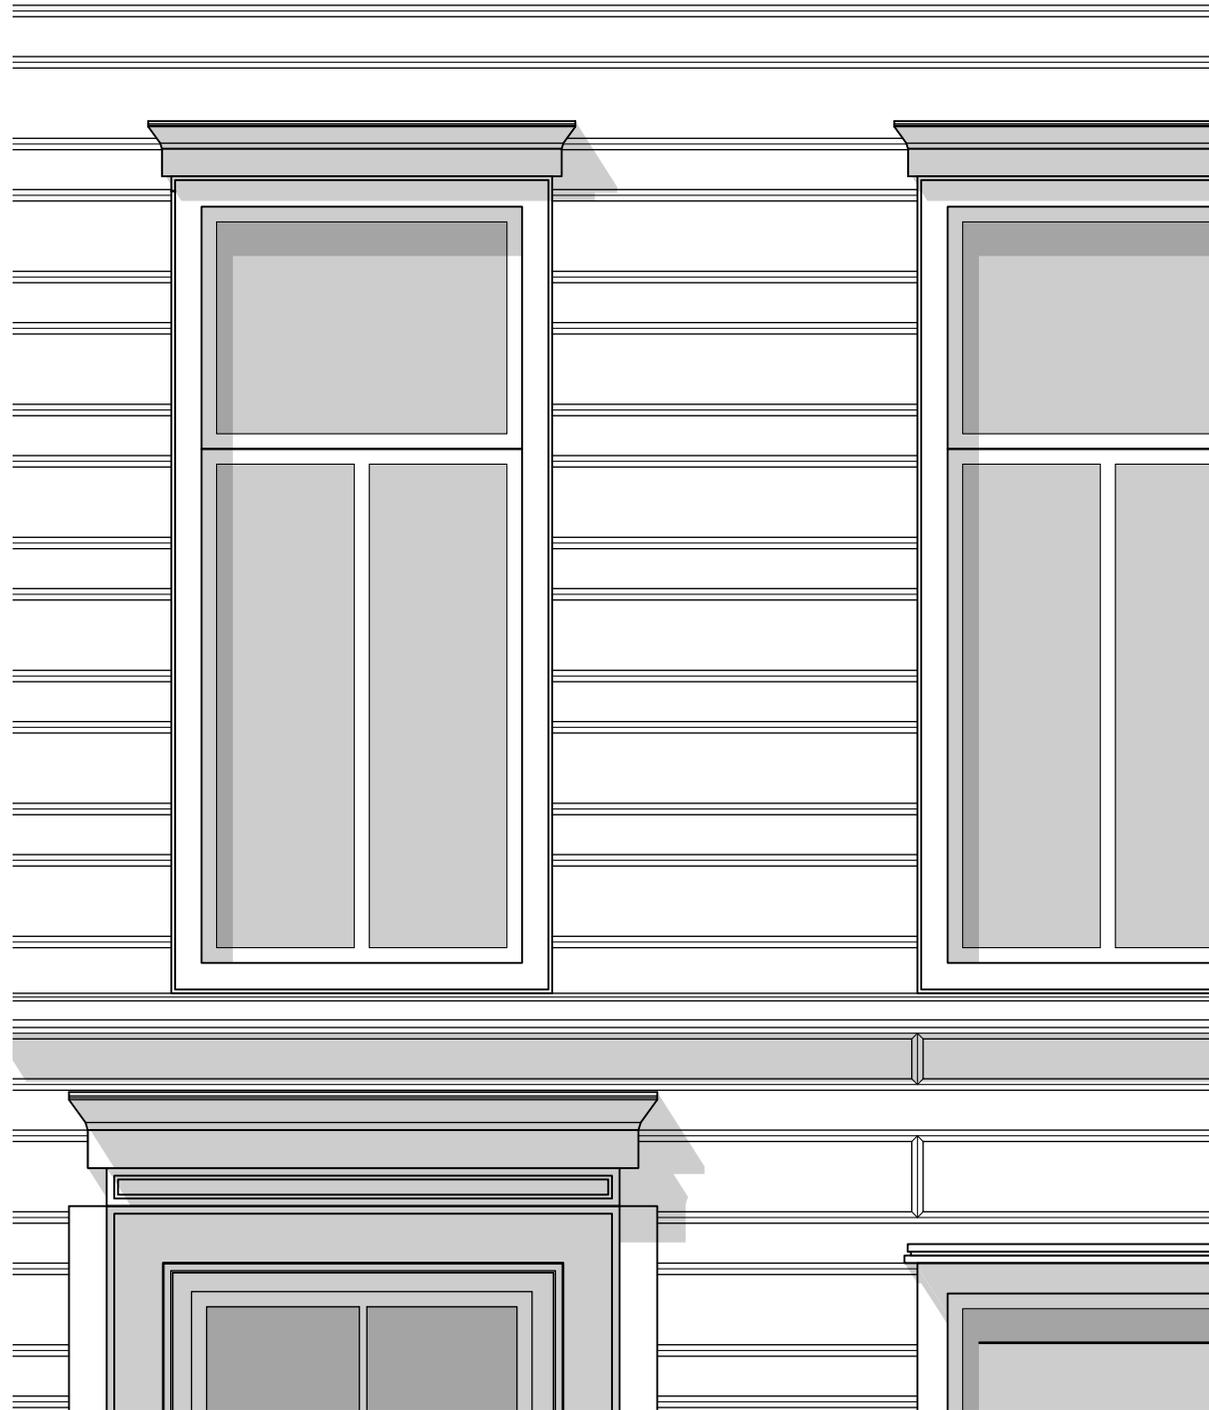
Abb. 3.80  
Fassadenansicht  
Gerberstraße 24, M 1:20

Grundsätzlich ist wenig Ornamentierung vorhanden. Lediglich das EG hebt sich durch die Verbundanordnung der Bretterschalung von den restlichen oberen Geschossen ab. Dieses ist auch mit einem Gesims abgesetzt. Die Fenster sind mit einer Zweifachisolierverglasung ausgestattet und in einem Kunststoffrahmen gefasst.

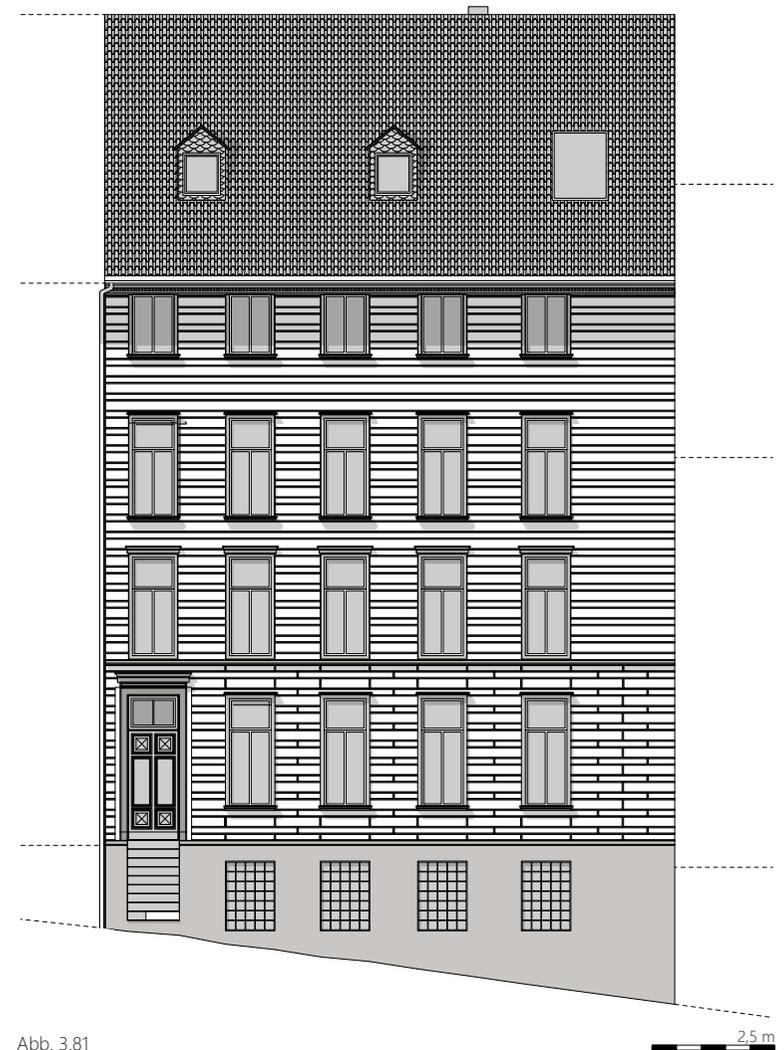
Abb. 3.81  
Fassadenansicht  
Kennzeichnung der Farbgestaltung  
Gerberstraße 24, maßstabslos

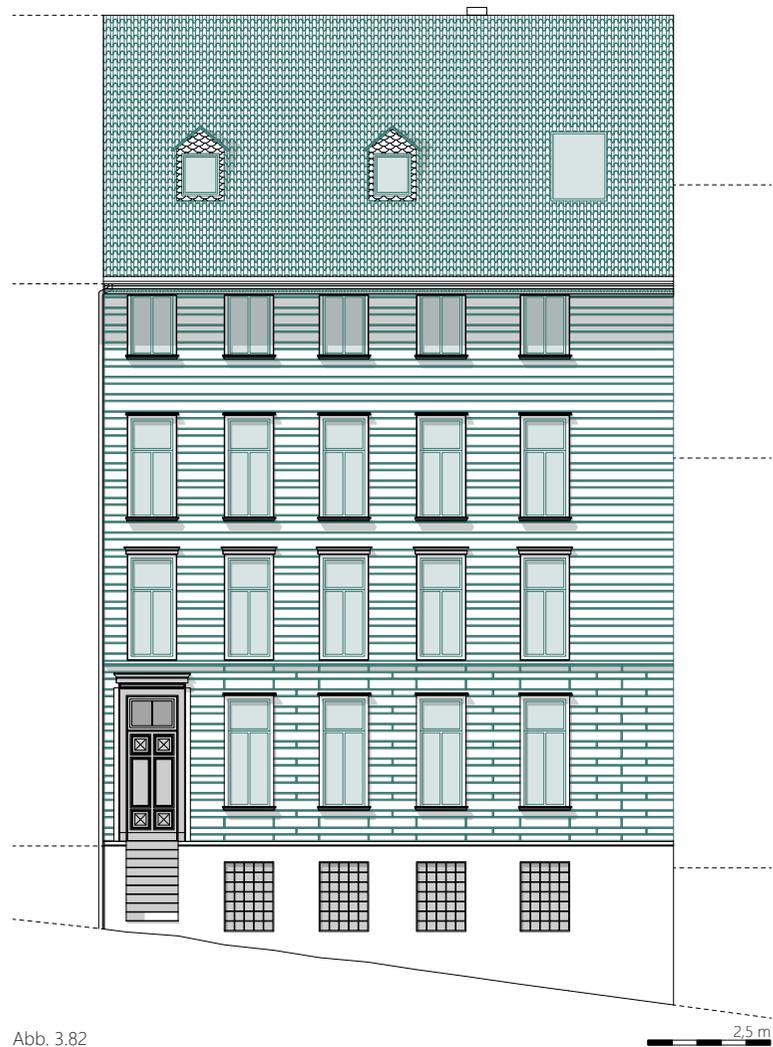
Die Eigentümer haben sich auf Grund von Energieeinsparmaßnahmen dafür entschieden die Fassade zu sanieren und nachträglich zu dämmen. Die Holzvertäfelung wurde komplett erneuert. Im gleichen Zuge sind auch die Fenster ausgetauscht worden, denn diese bestehen nun aus einer Zweifach-Isolierverglasung und einem Kunststoffrahmen. Das Dach wurde ebenfalls saniert und gedämmt, um zusätzlichen Wohnraum zu schaffen.

Abb. 3.82  
Fassadenansicht  
Kennzeichnung der sichtbaren Veränderungen  
Gerberstraße 24, maßstabslos

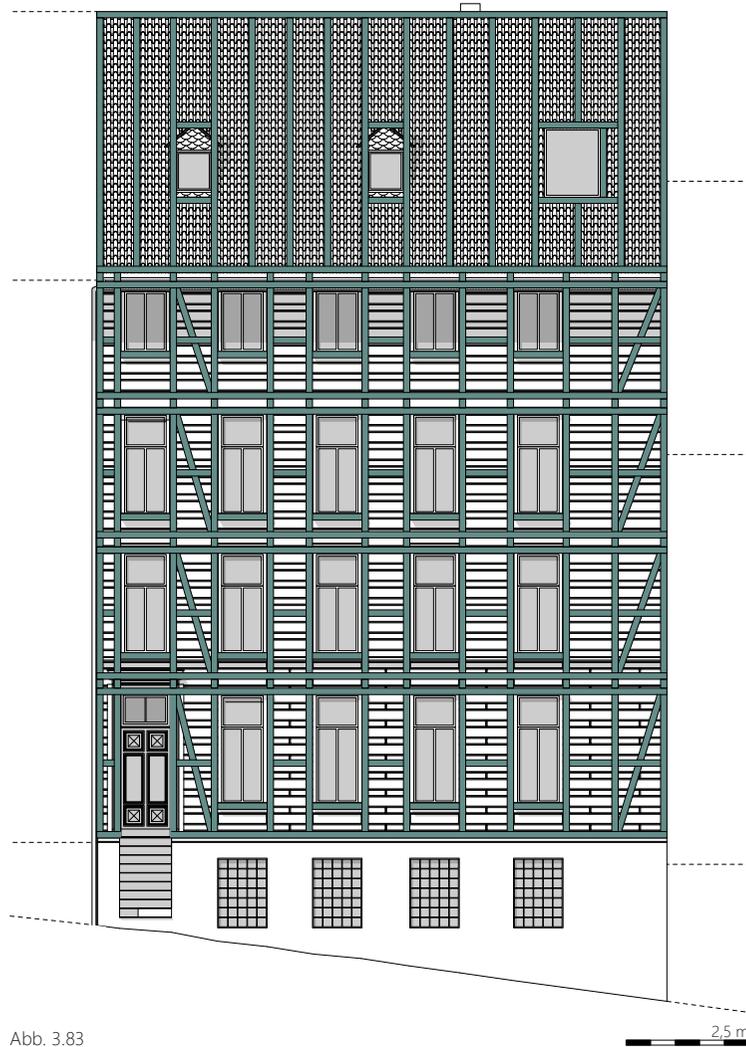
Abb. 3.83  
Überzeichnung der Fassadenansicht  
mit dem anzunehmenden Holztragwerk  
Gerberstraße 24, maßstabslos

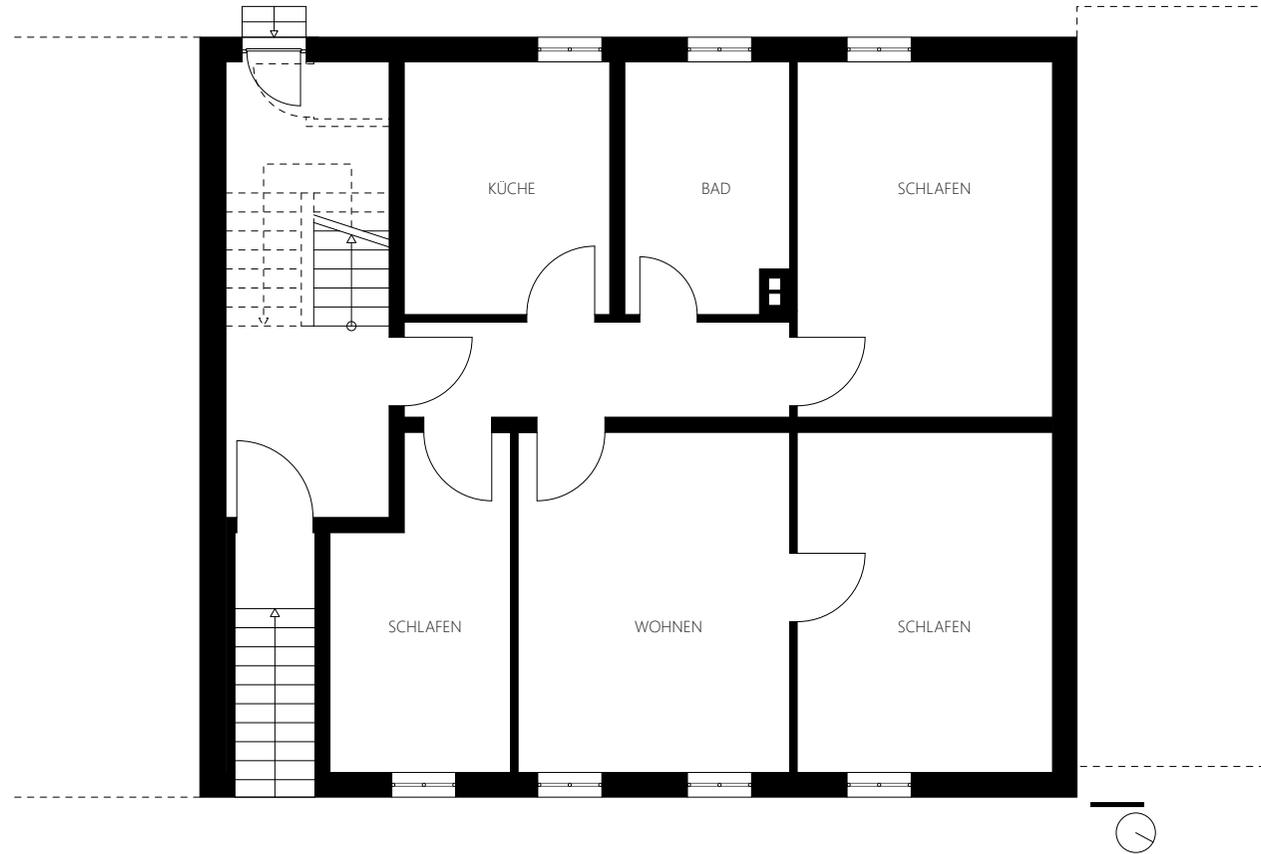
Abb. 3.84  
Grundriss Erdgeschoss  
Gerberstraße 24, M 1:50

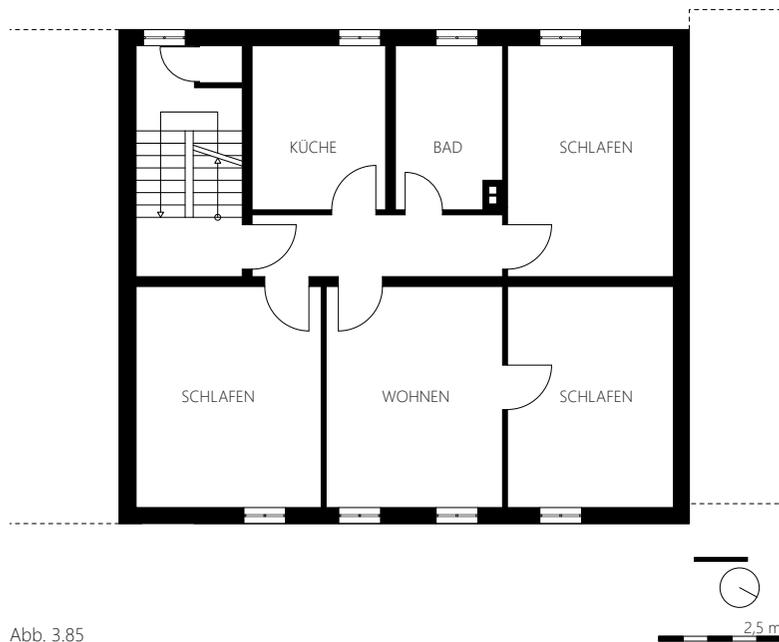
Abb. 3.85  
Grundriss Regelgeschoss  
Gerberstraße 24, maßstabslos

Das Wohnzimmer dient als Durchgangszimmer zum zweiten Schlafzimmer. Die Aufenthaltsräume sind alle ungefähr gleich groß. Jeder Raum wird durch

ein Fenster natürlich belichtet, nur der Flur liegt im Kern der Wohnung. Das zum Wohnraum ausgebauten Dachgeschoss ist über Dachflächenfenster und Dachgauben belichtet. Die auf den Zwischenpodesten der Treppe ausgebildeten Kammern, dienten früher als Toilettenraum, nun werden sie als Abstellräume genutzt.

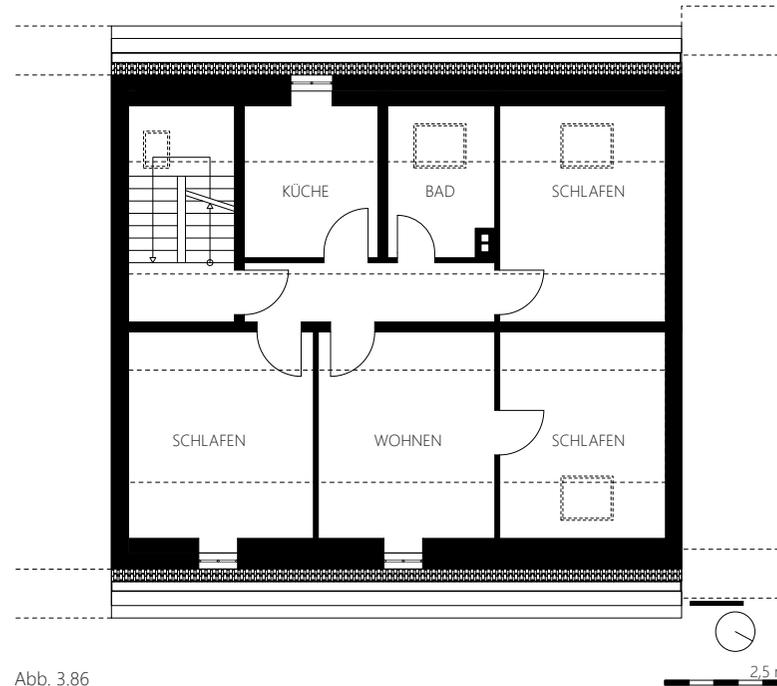
Abb. 3.86  
Grundriss Dachgeschoss  
Gerberstraße 24, maßstabslos

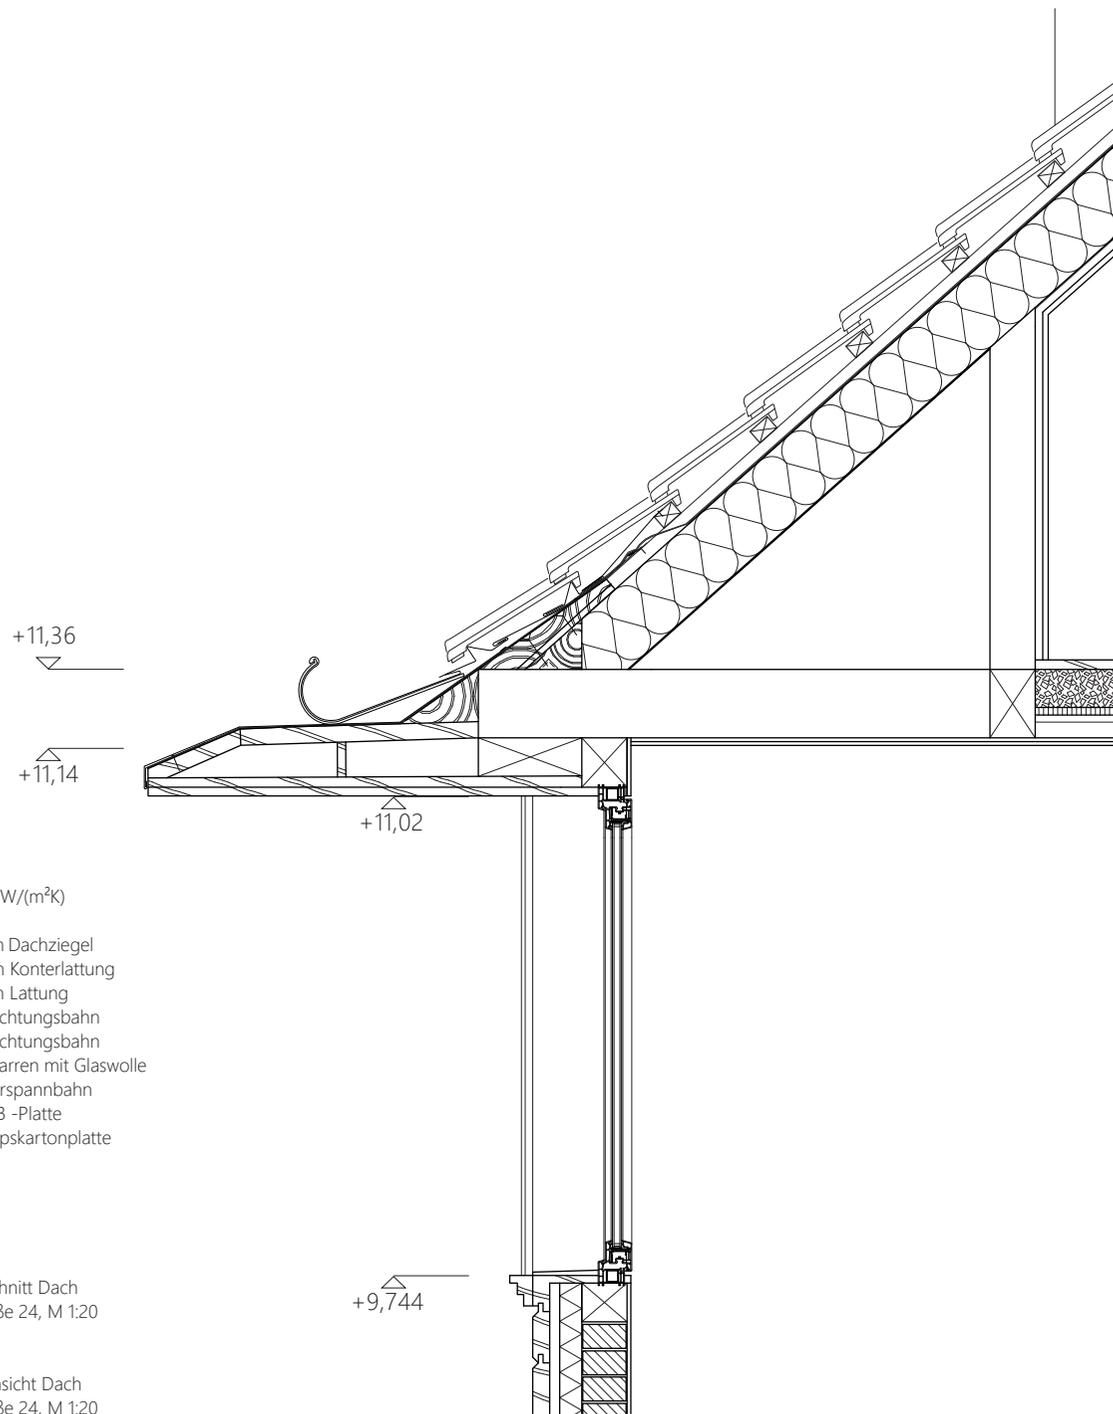
DACH 0,19 W/(m<sup>2</sup>K)

- 60 x 60 mm Dachziegel
- 60 x 40 mm Konterlattung
- 50 x 30 mm Lattung
- 3 mm Abdichtungsbahn
- 3 mm Abdichtungsbahn
- 180 mm Sparren mit Glaswolle
- 3 mm Unterspannbahn
- 20 mm OSB -Platte
- 12,5 mm Gipskartonplatte

Abb. 3.87  
Fassadenschnitt Dach  
Gerberstraße 24, M 1:20

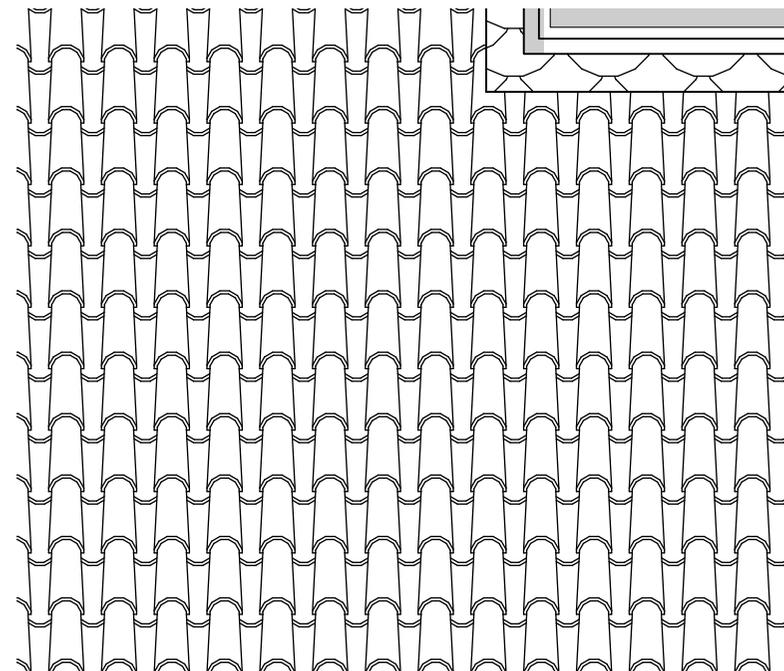
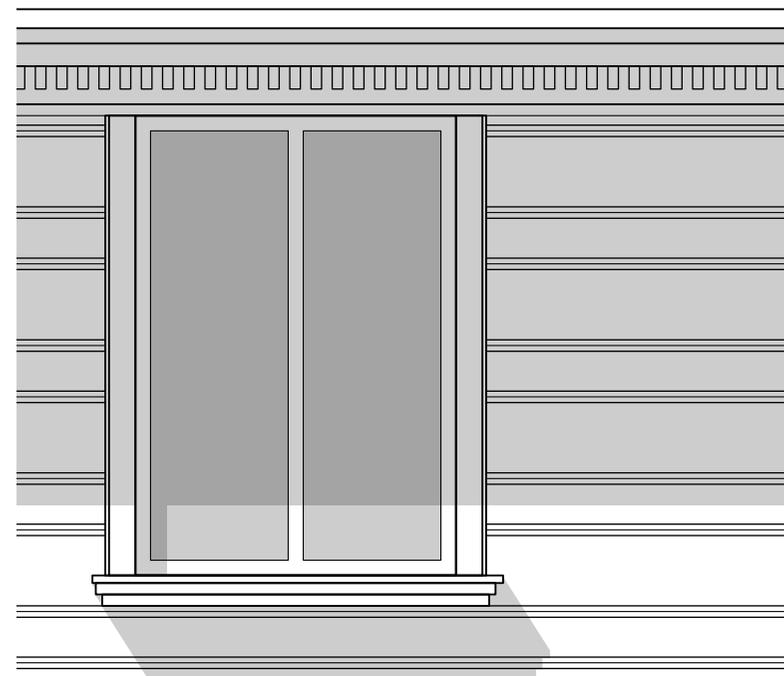
Abb. 3.88  
Fassadenansicht Dach  
Gerberstraße 24, M 1:20

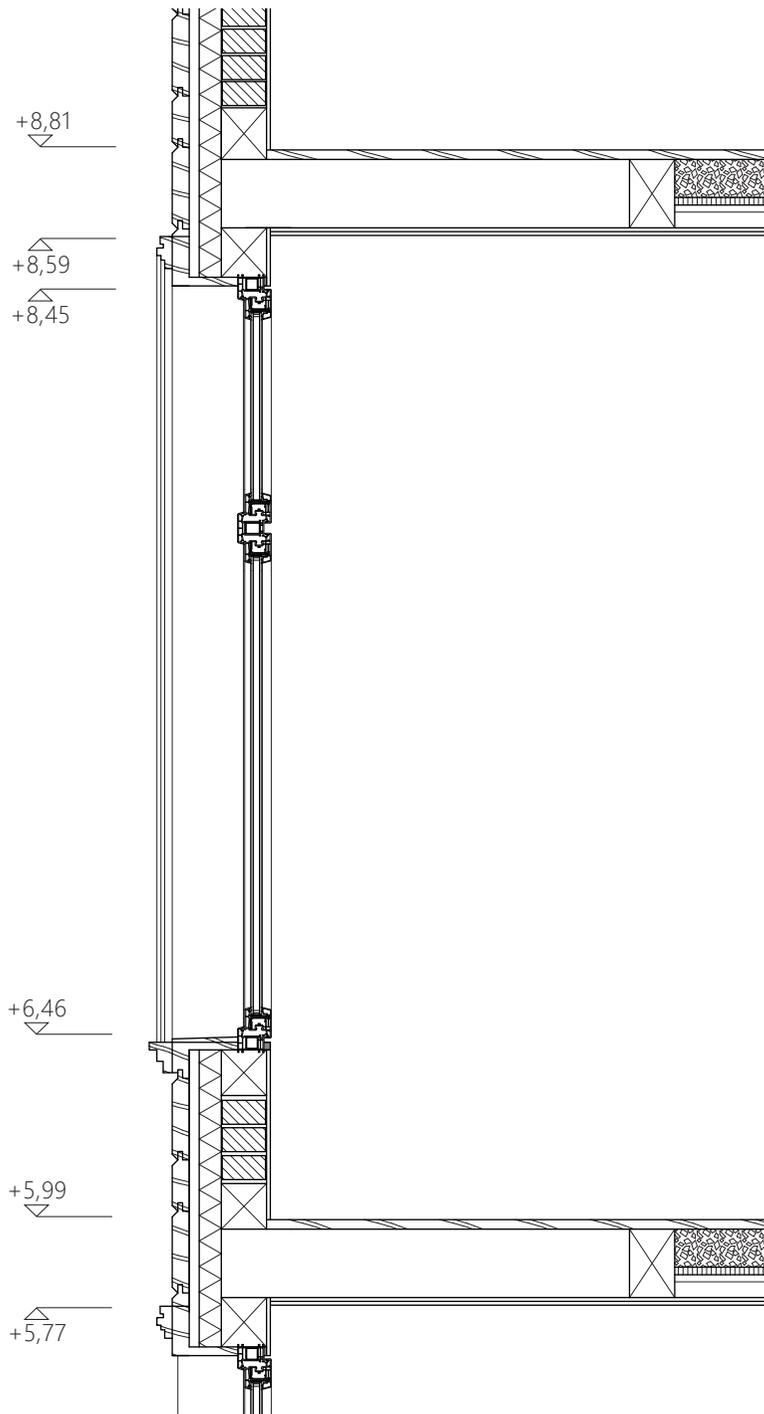
AUSSENWAND 0,37 W/(m<sup>2</sup>K)

Abb. 3.89  
 Fassadenschnitt  
 Gerberstraße 24, M 1:20

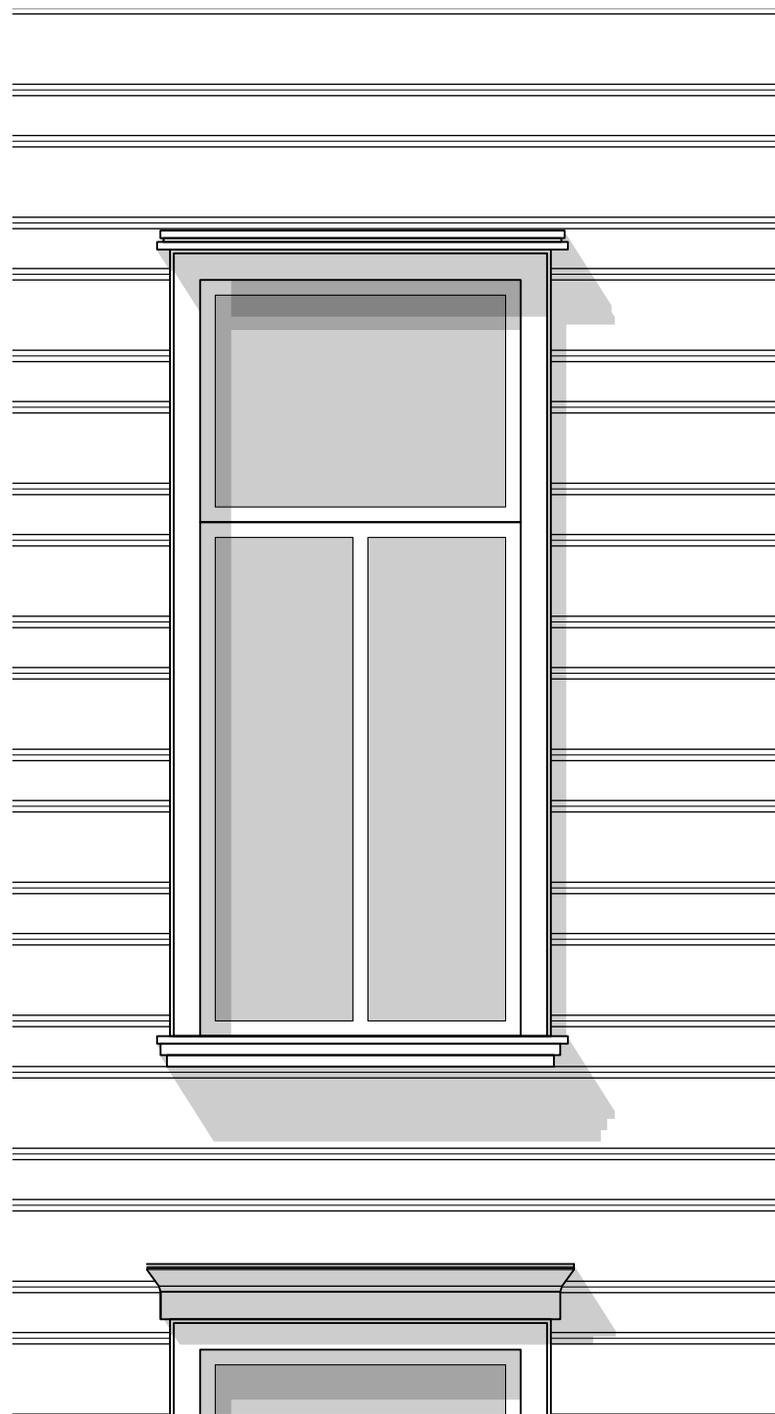
Abb. 3.90  
 Fassadenansicht  
 Gerberstraße 24, M 1:20

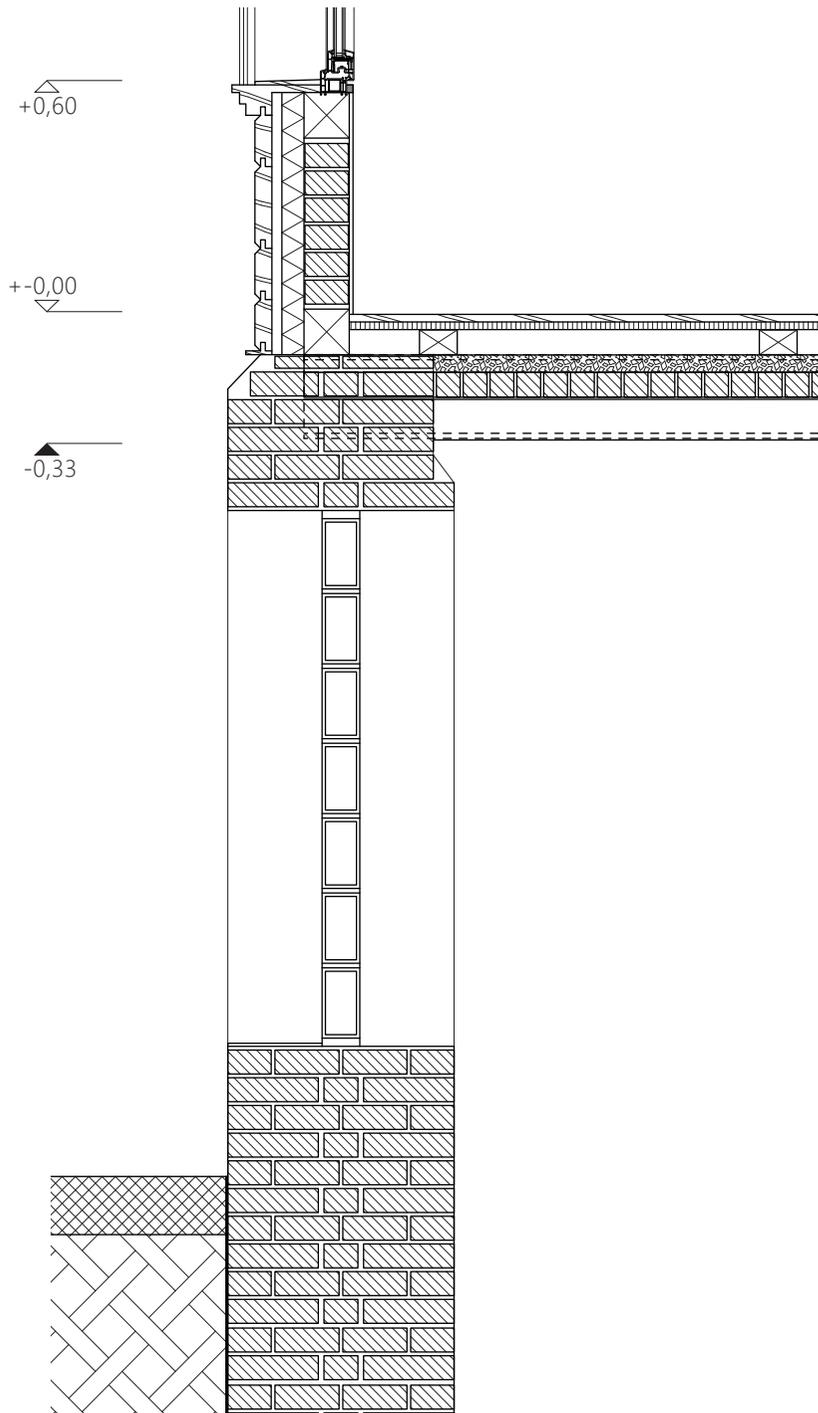
KELLERDECKE 0,73 W/(m<sup>2</sup>K)

Abb. 3.91  
Fassadenschnitt Sockel  
Gerberstraße 24, M 1:20

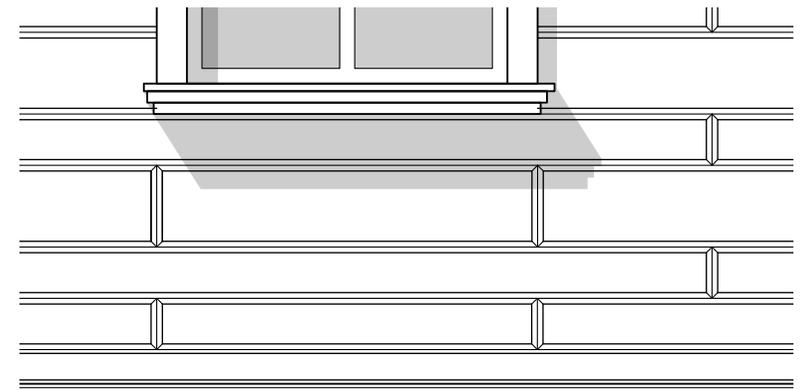
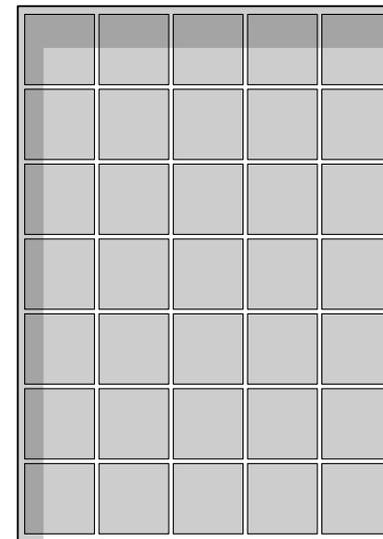
Abb. 3.92  
Fassadenansicht Sockel  
Gerberstraße 24, M 1:20

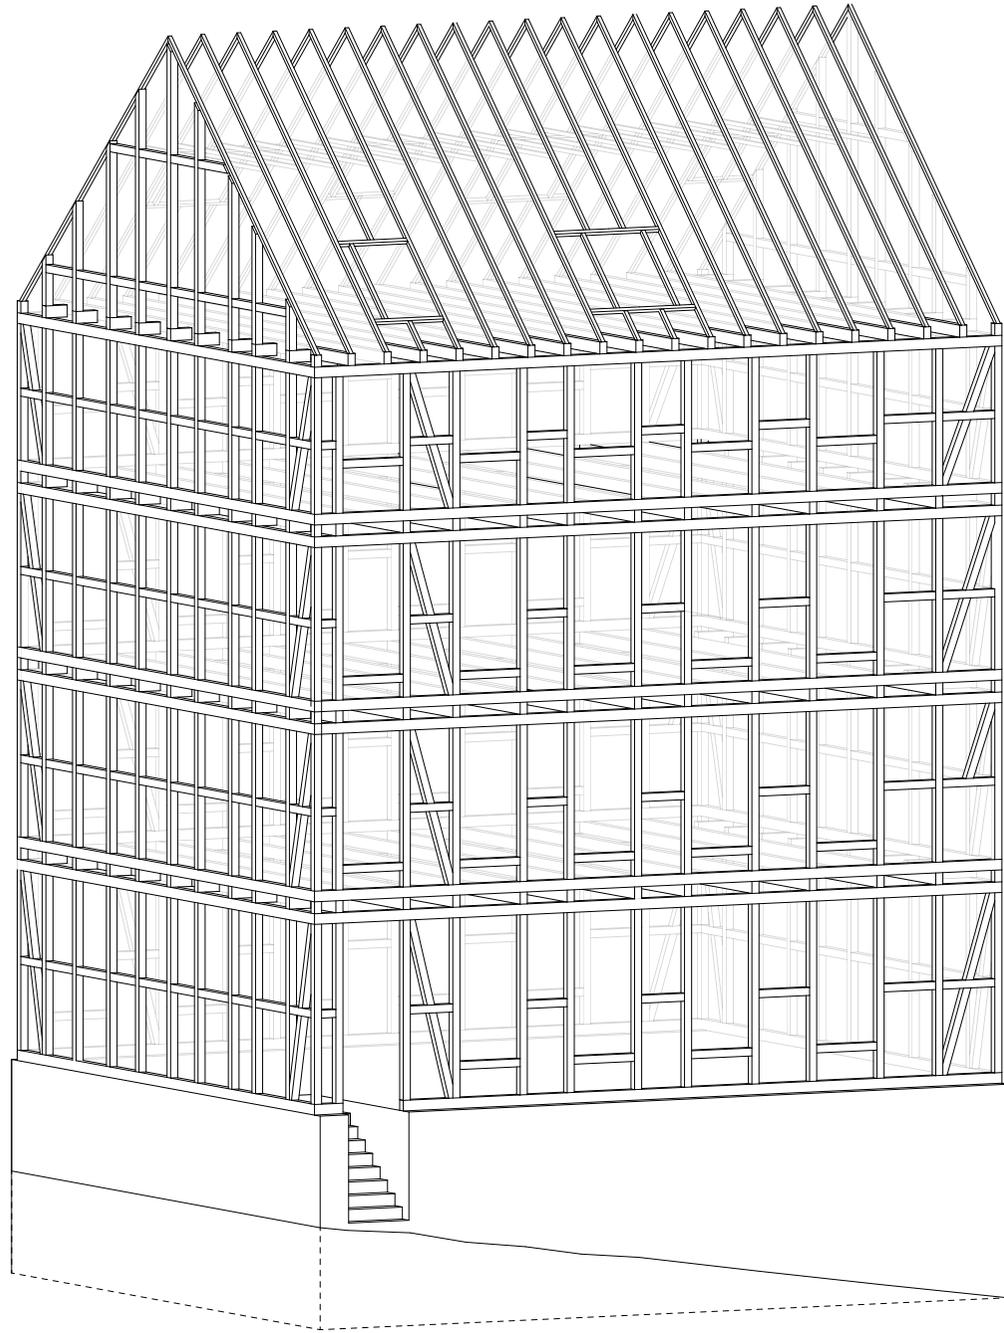
Abb. 3.93  
Axonometrie Fachwerk  
Gerberstraße 24

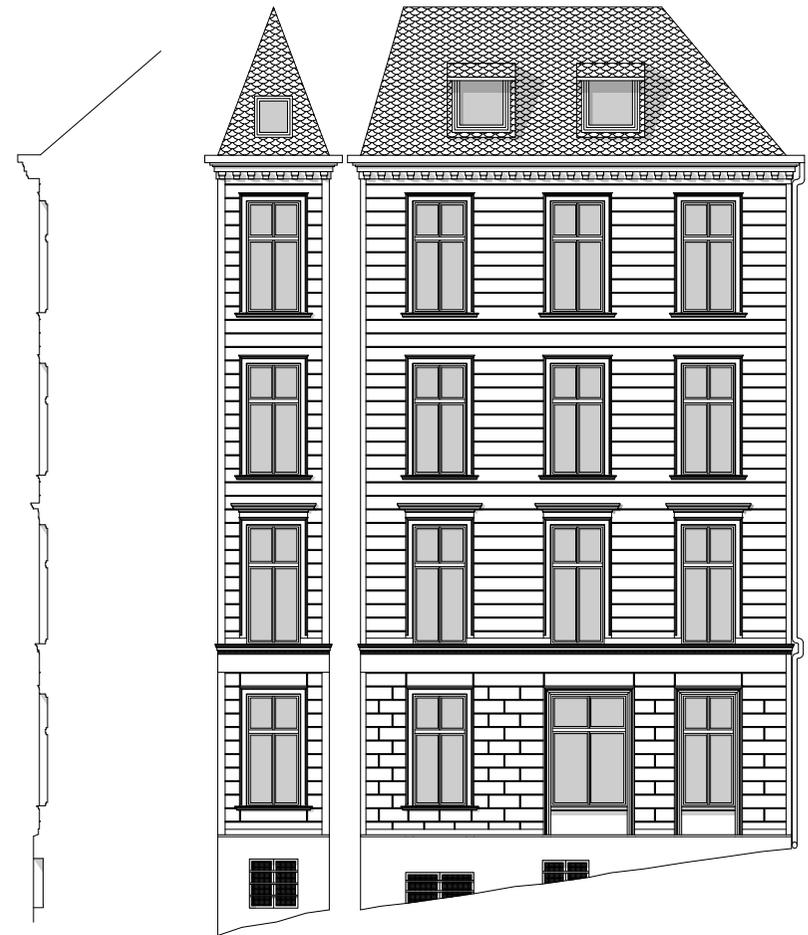
Abb. 3.95  
Reliefschnitt  
Gerberstraße 19, maßstabslos

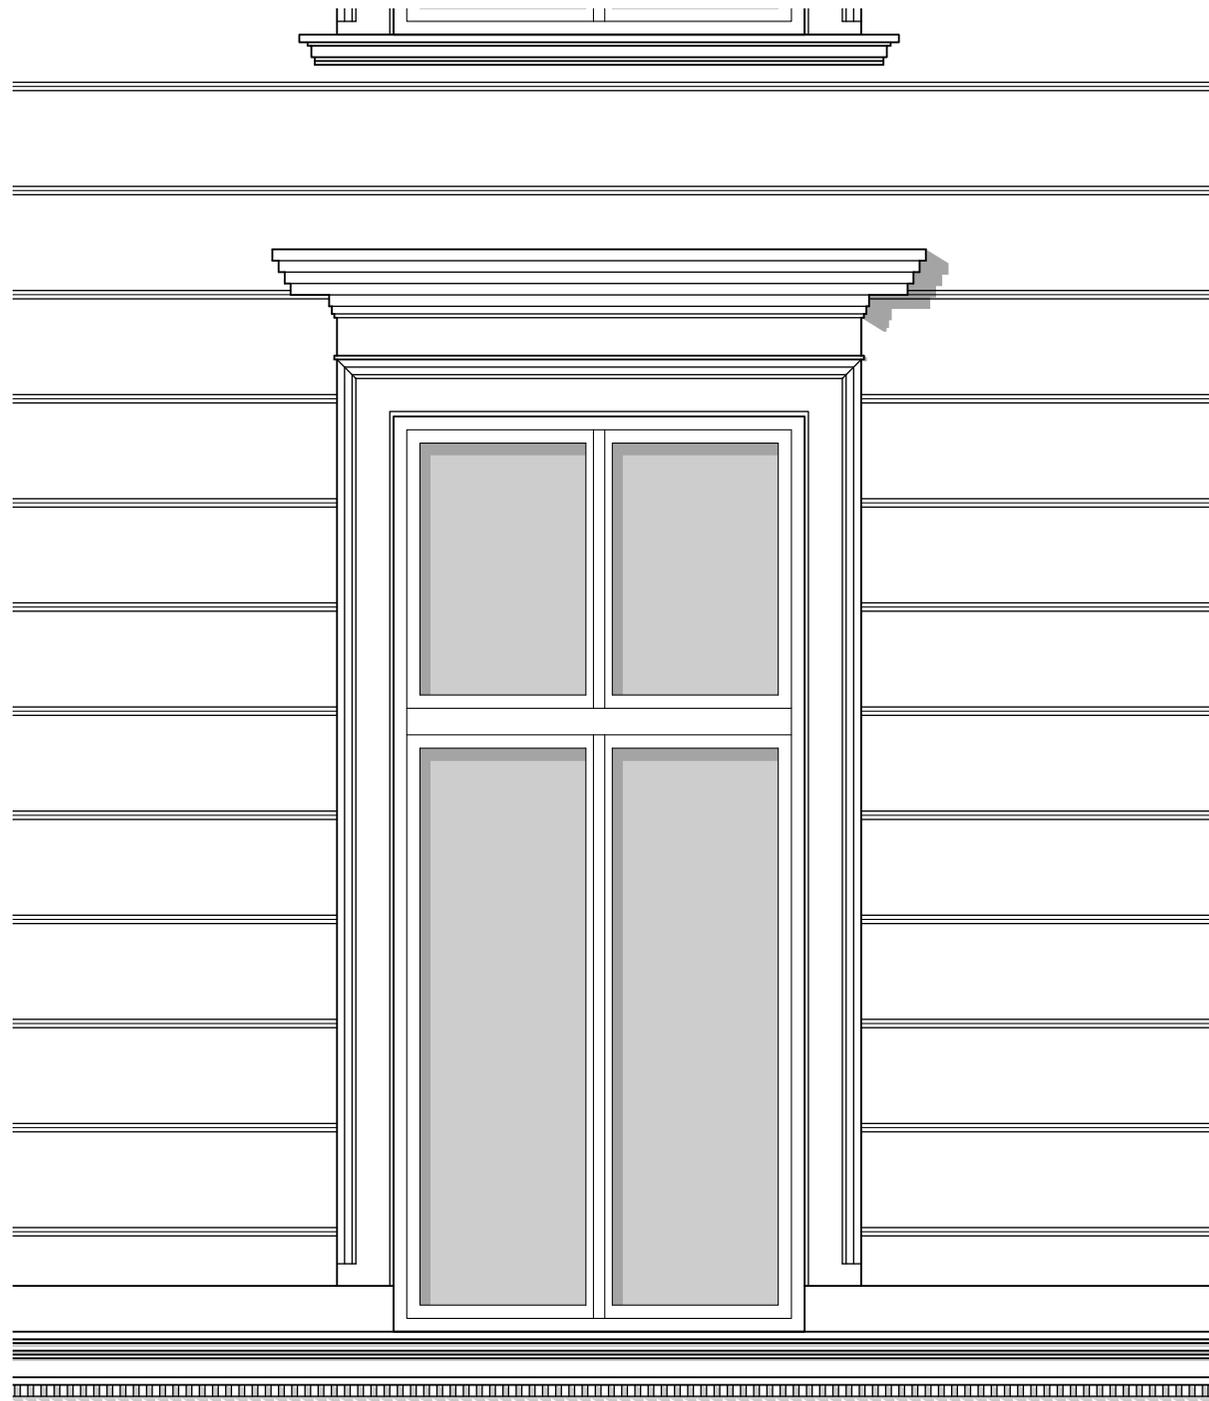
Abb. 3.98  
Fassadenansicht  
Gerberstraße 19, M 1:20
