# URBANES BAUEN

**RÜCKBESINNUNG UND ZUKUNFT IM URBANEN BAUEN MIT HOLZ  
AM BEISPIEL DER WUPPERTALER NORDSTADT**

## **STUDIO NACHHALTIGES BAUEN UND GEBÄUDEPERFORMANCE 2021**

Bergische Universität Wuppertal  
Fakultät für Architektur und Bauingenieurwesen

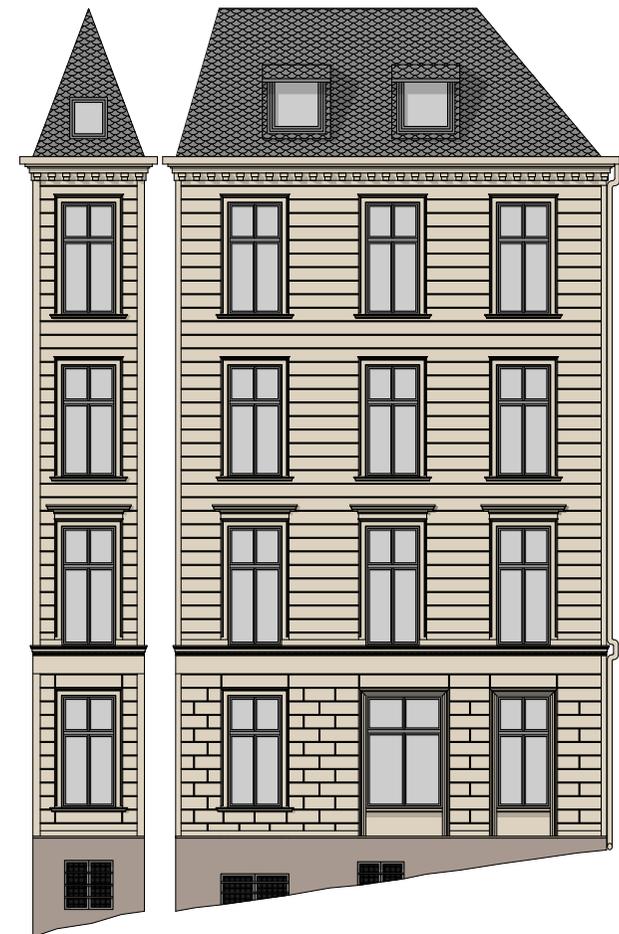
Abb. 3.99  
Fassadenansicht  
Kennzeichnung der Farbgestaltung  
Gerberstraße 24, maßstabslos

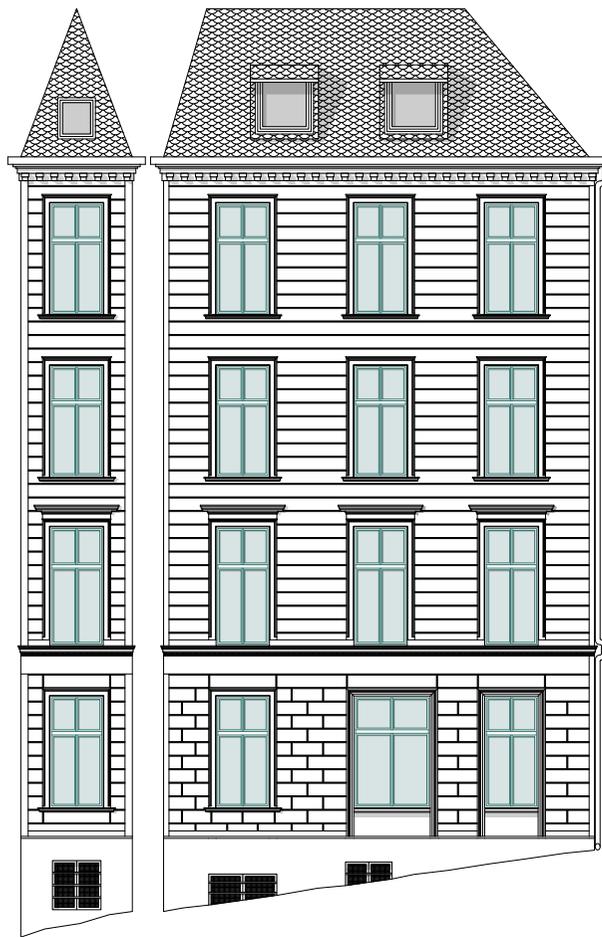
Die Fassade ist frisch gestrichen, weist allerdings in der Erscheinung des Holzes Alterungsmerkmale auf (Risse, etc.). Insgesamt ist die Fassade in einem guten Zustand. Ein Fenster des Erdgeschosses weist eine besondere Breite im Vergleich zu den anderen Fenstern auf.

Abb. 3.100  
Fassadenansicht  
Kennzeichnung der sichtbaren Veränderungen  
Gerberstraße 24, maßstabslos

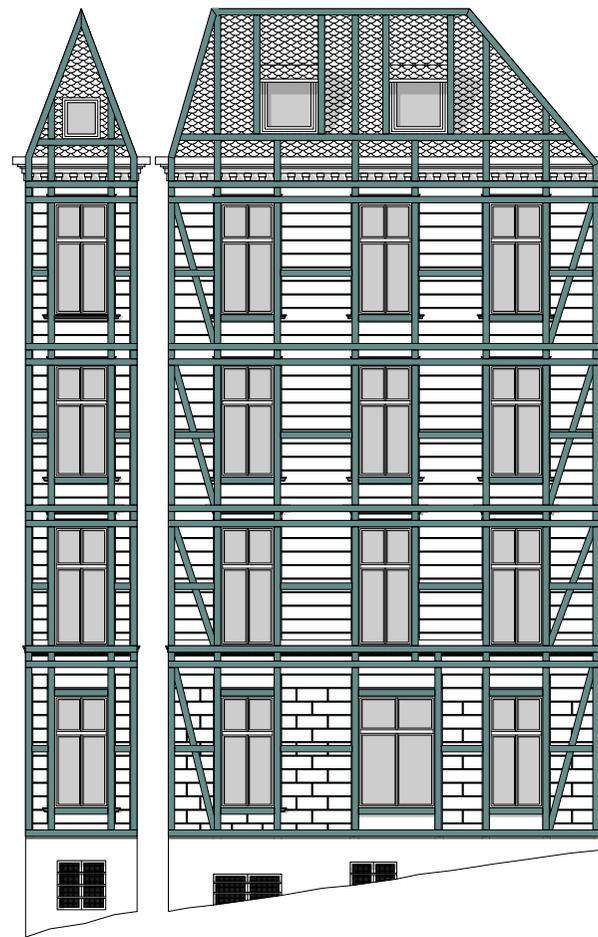
Abb. 3.101  
Überzeichnung der Fassadenansicht  
mit dem anzunehmenden Holztragwerk  
Gerberstraße 24, maßstabslos

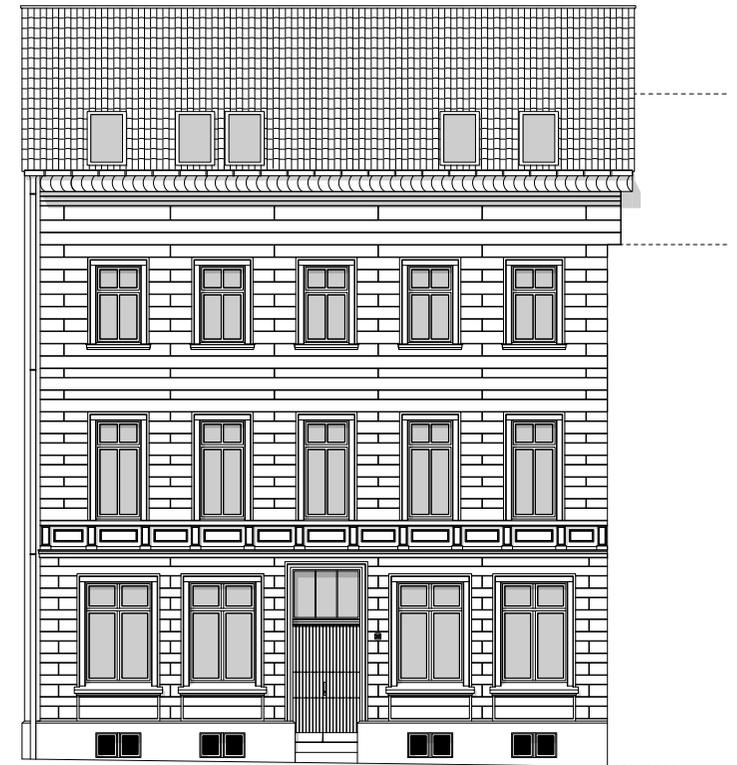
Abb. 3.104  
Fassadenansicht  
Sattlerstraße 18, maßstabslos

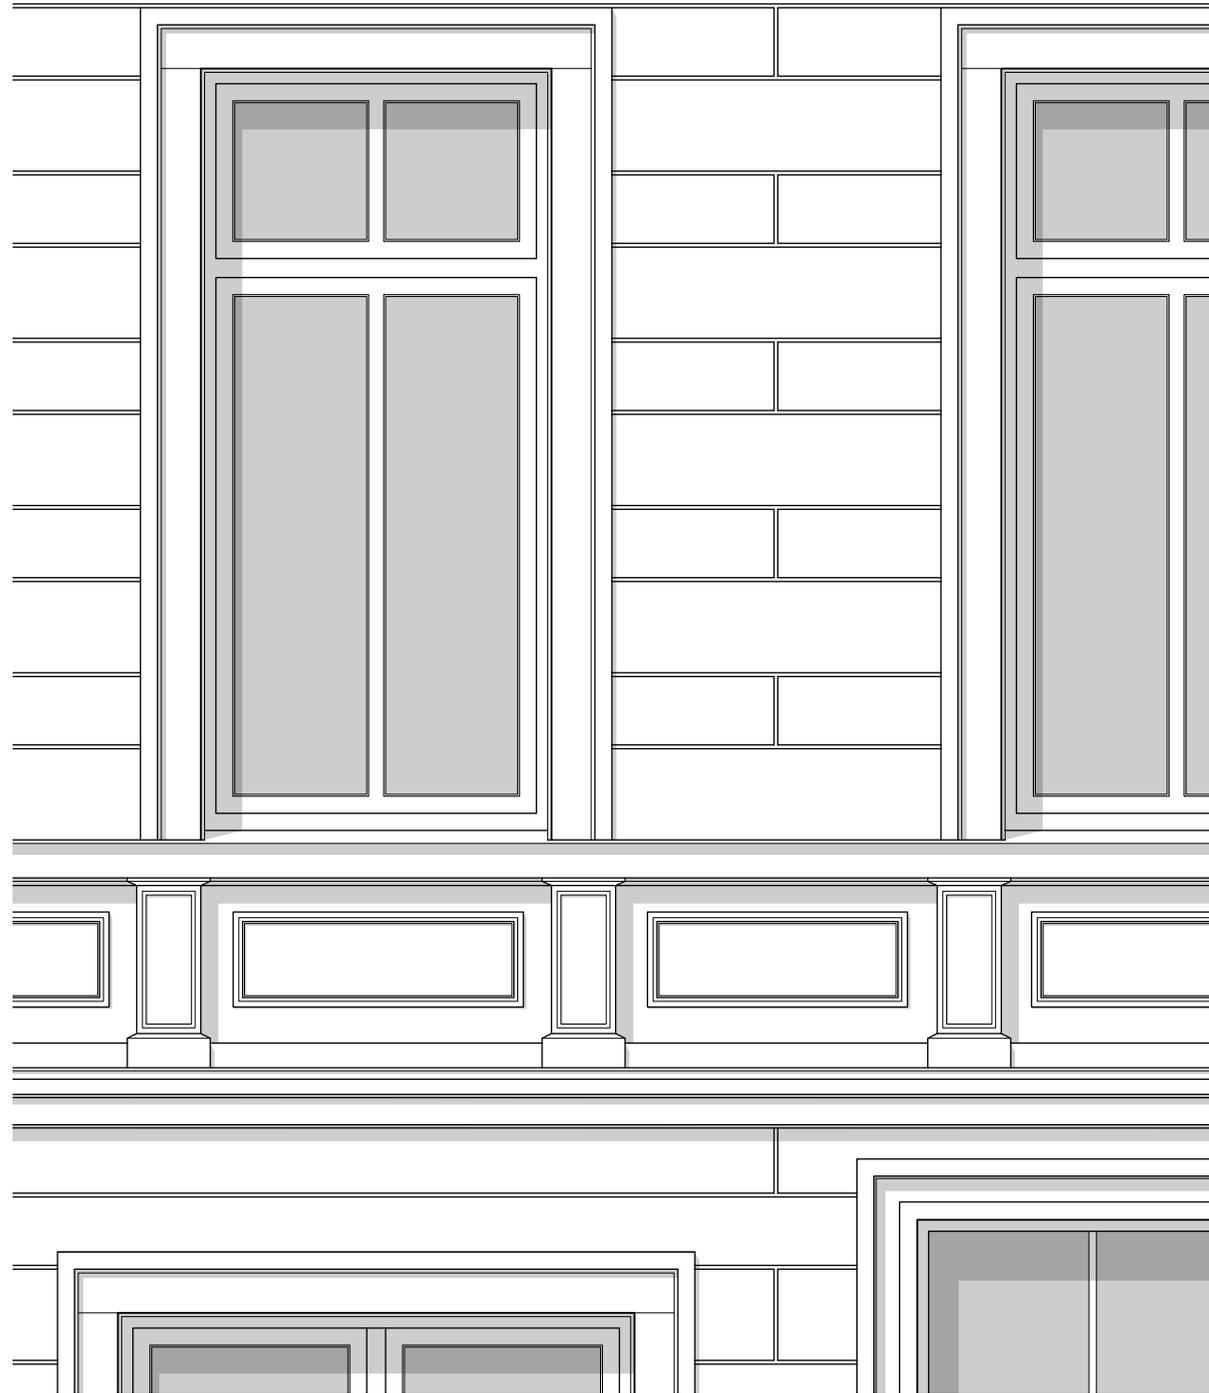
Abb. 3.106  
Fassadenansicht  
Sattlerstraße 18, M 1:20

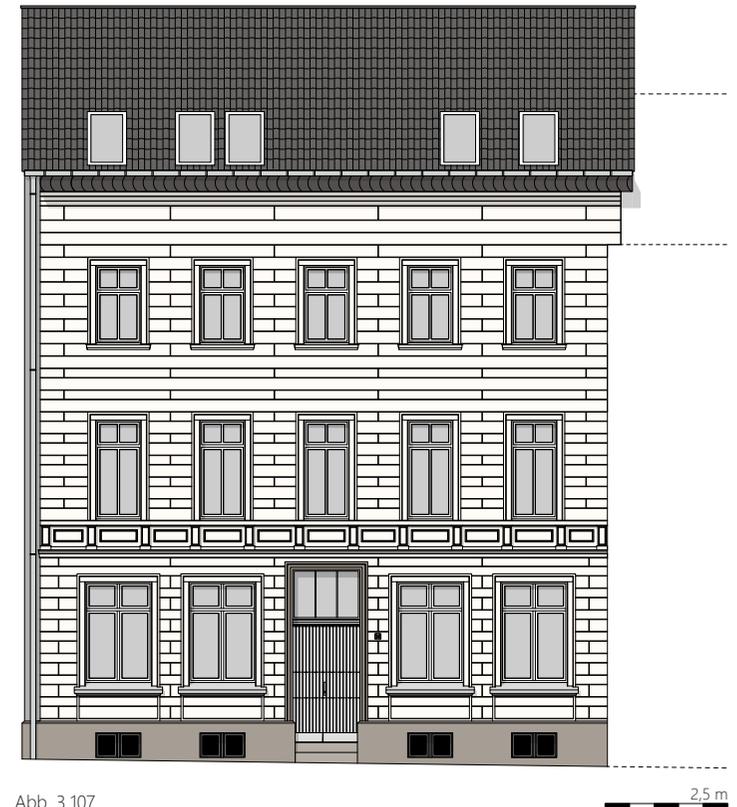
Abb. 3.107  
Fassadenansicht  
Kennzeichnung der Farbgestaltung  
Sattlerstraße 18, maßstabslos

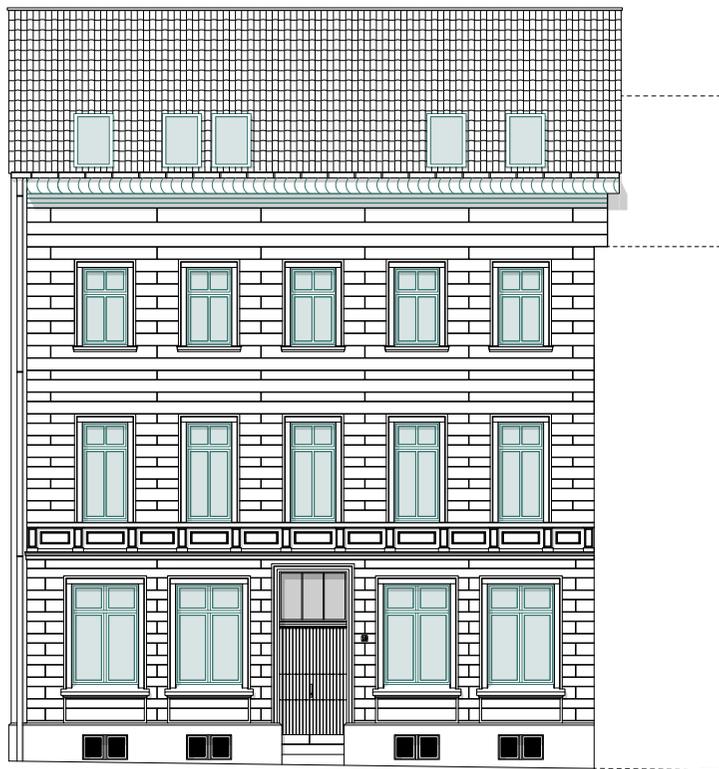
Die Fassade (5 Achsen) auf der Straßenseite (vgl. Abb. 3.108) hat neue Kunststofffenster mit einer Sprossenunterteilung. Die Fenster im Erdgeschoss sind zweiflügelig und breiter, die oberen haben nur einen Fensterflügel. Alle Fenster sind mit kippbaren Oberlichtern ausgestattet.

Ein ehemaliges Traufgesims ist nicht mehr zu erkennen, da dieses verkleidet wurde.

Die Holzverkleidung und Gesimse weisen Schäden auf, darunter fallen Abblätterungen des Anstrichs und durchbiegende Holzbretter. Sanierungsmaßnahmen haben jedoch schon auf der Rückseite stattgefunden. Dort befinden sich nun eine neue Holzverkleidung und bodentiefe Fenster.

Abb. 3.108  
Fassadenansicht  
Kennzeichnung der sichtbaren Veränderungen  
Sattlerstraße 18, maßstabslos

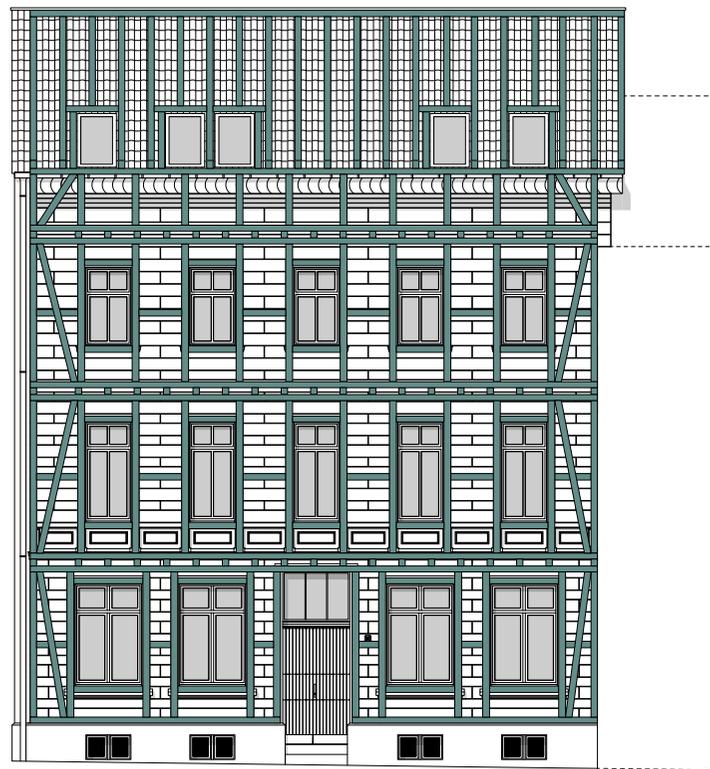
Abb. 3.109  
Überzeichnung der Fassadenansicht  
mit dem anzunehmenden Holztragwerk  
Sattlerstraße 18, maßstabslos

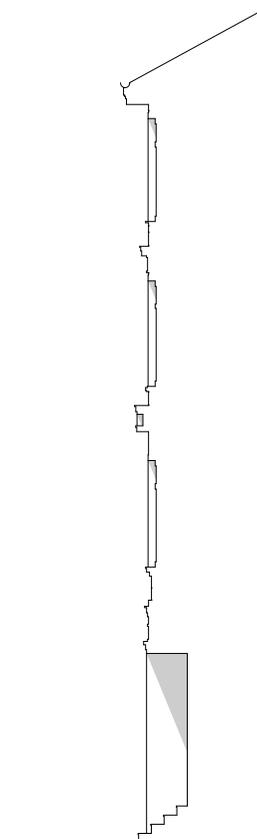
Abb. 3.111  
Reliefschnitt  
Sattlerstraße 20, maßstabslos

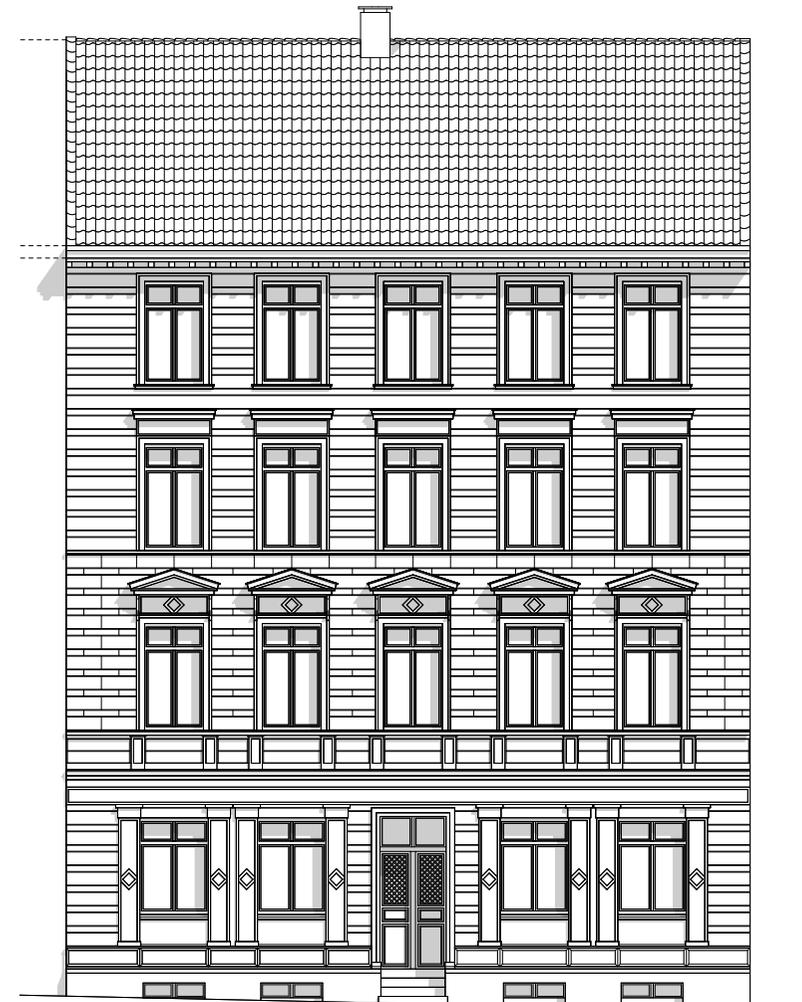
Abb. 3.112  
Fassadenansicht  
Sattlerstraße 20, maßstabslos

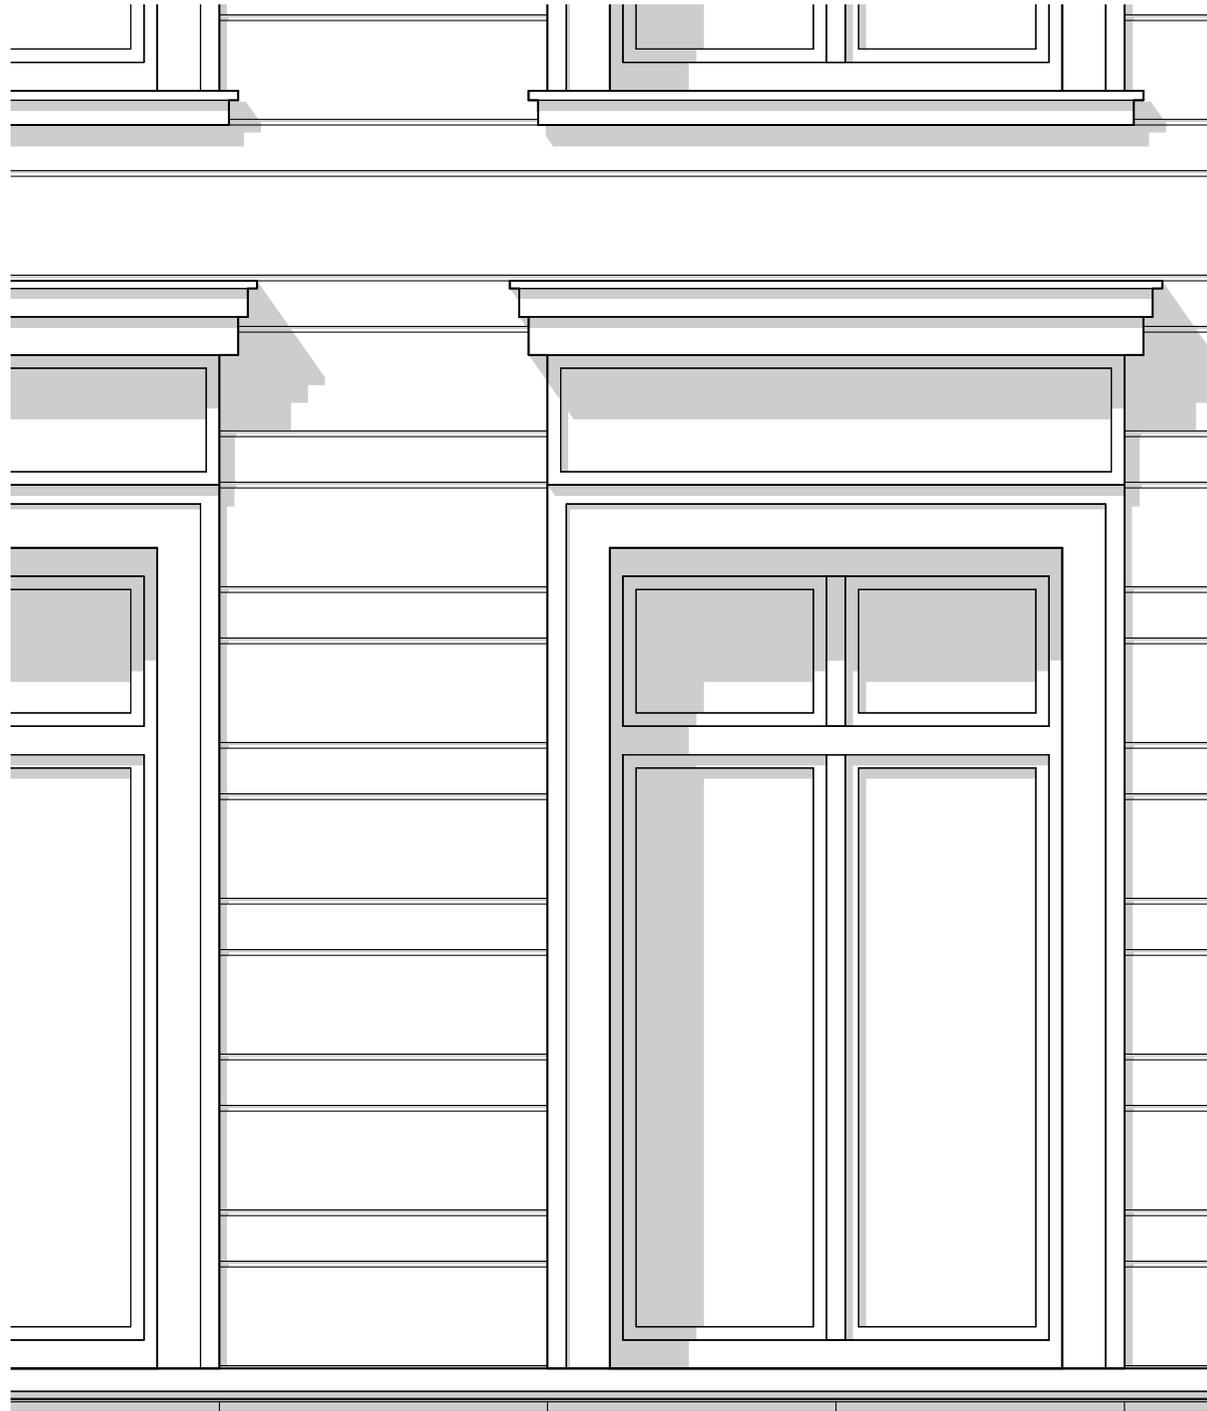
Abb. 3.114  
Fassadenansicht  
Sattlerstraße 20, M 1:20

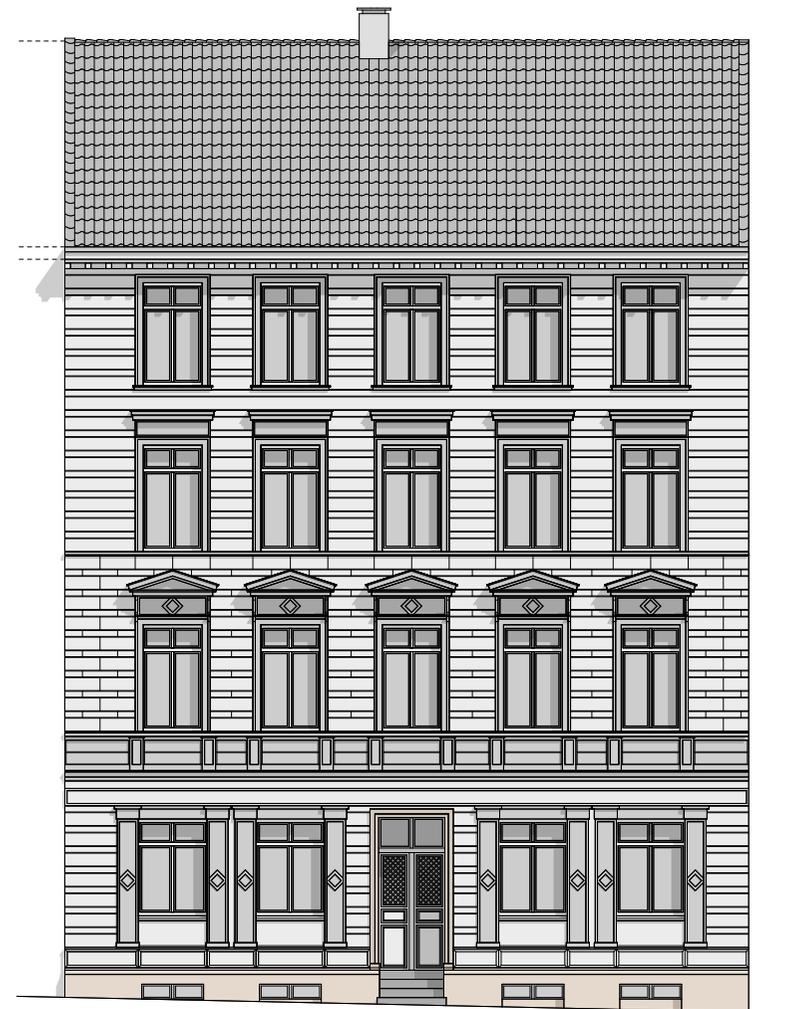
Abb. 3.115  
Fassadenansicht  
Kennzeichnung der Farbgestaltung  
Sattlerstraße 20, maßstabslos

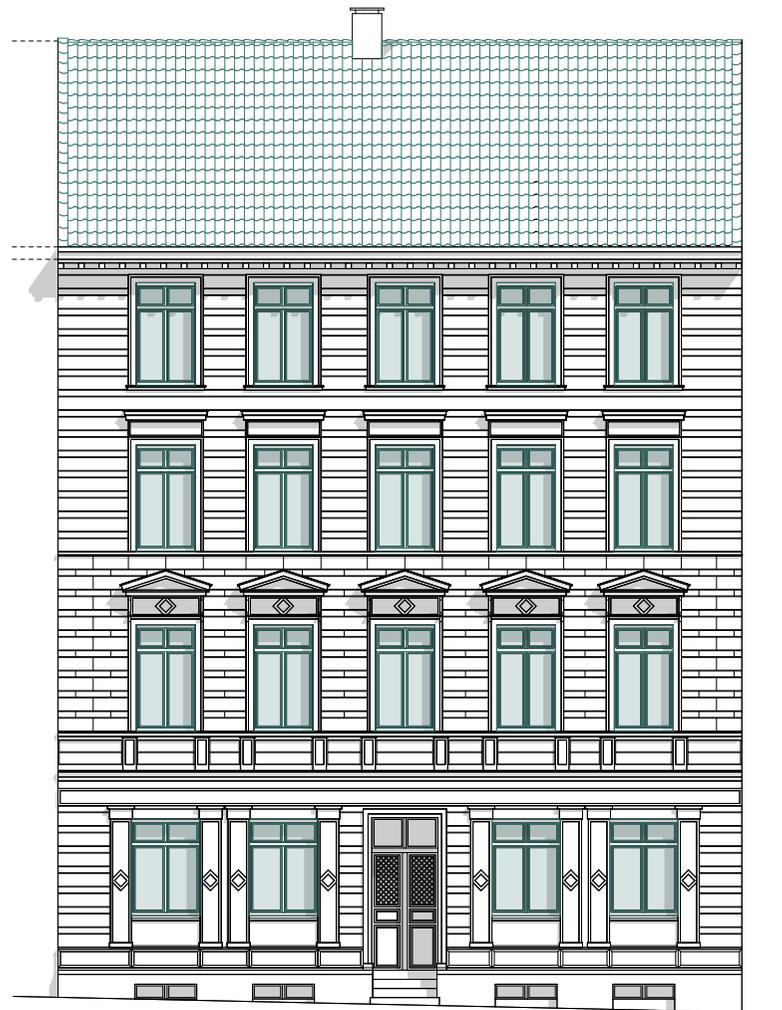
Die Fassade ist allgemein in einem guten Zustand. Der Fassade ist abzu- lesen, dass diese mal saniert wurde. Das genaue Datum der Sanierung ist jedoch unbekannt. Die Fassade der Rückseite des Gebäudes wurde gegen eine Fassade aus Lärchenholz ausgetauscht. Alle Fenster und das Dach sind erneuert worden.

Abb. 3.116  
Fassadenansicht  
Kennzeichnung der sichtbaren Veränderungen  
Sattlerstraße 20, maßstabslos

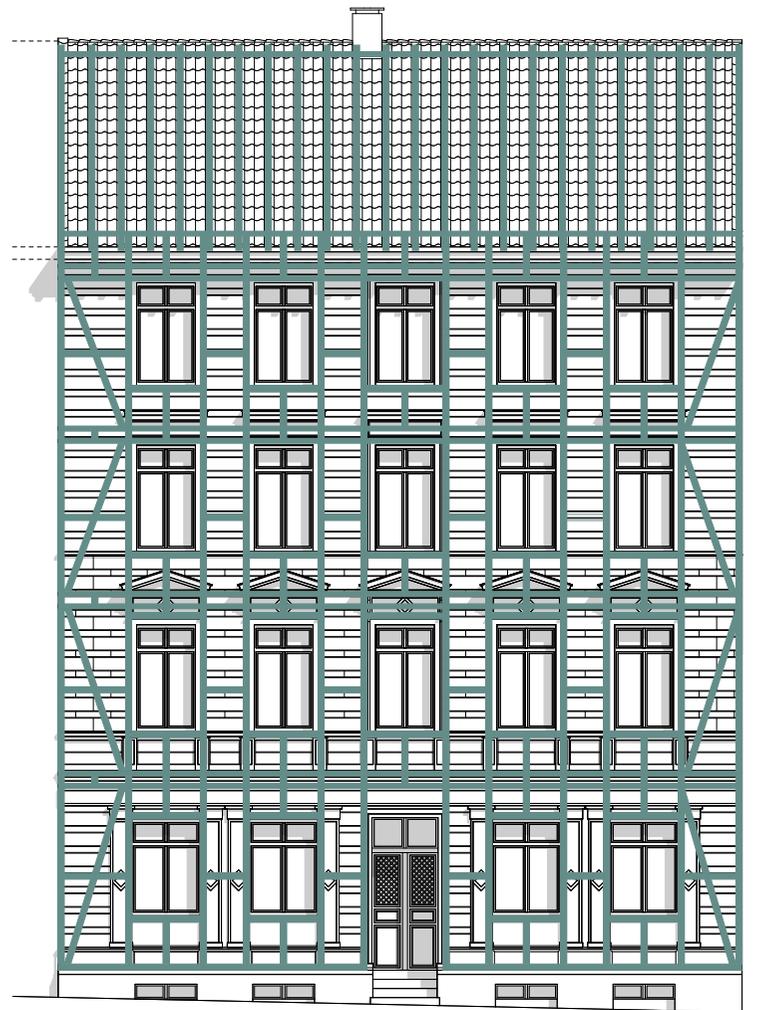
Abb. 3.117  
Überzeichnung der Fassadenansicht  
mit dem anzunehmenden Holztragwerk  
Sattlerstraße 48, maßstabslos

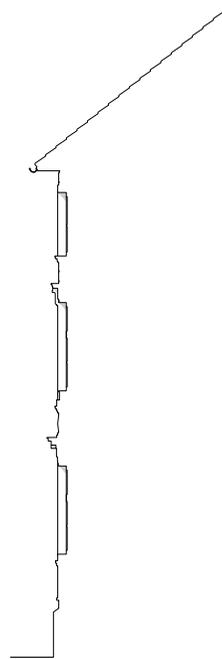
Abb. 3.119  
Reliefschnitt  
Sattlerstraße 48, maßstabslos

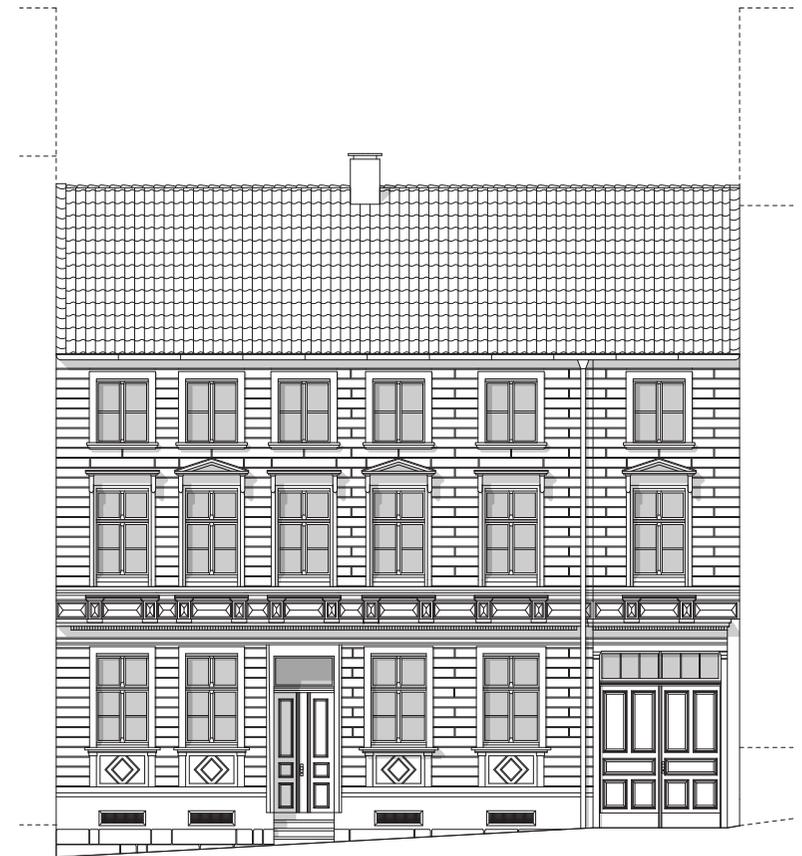
Abb. 3.120  
Fassadenansicht  
Sattlerstraße 48, maßstabslos

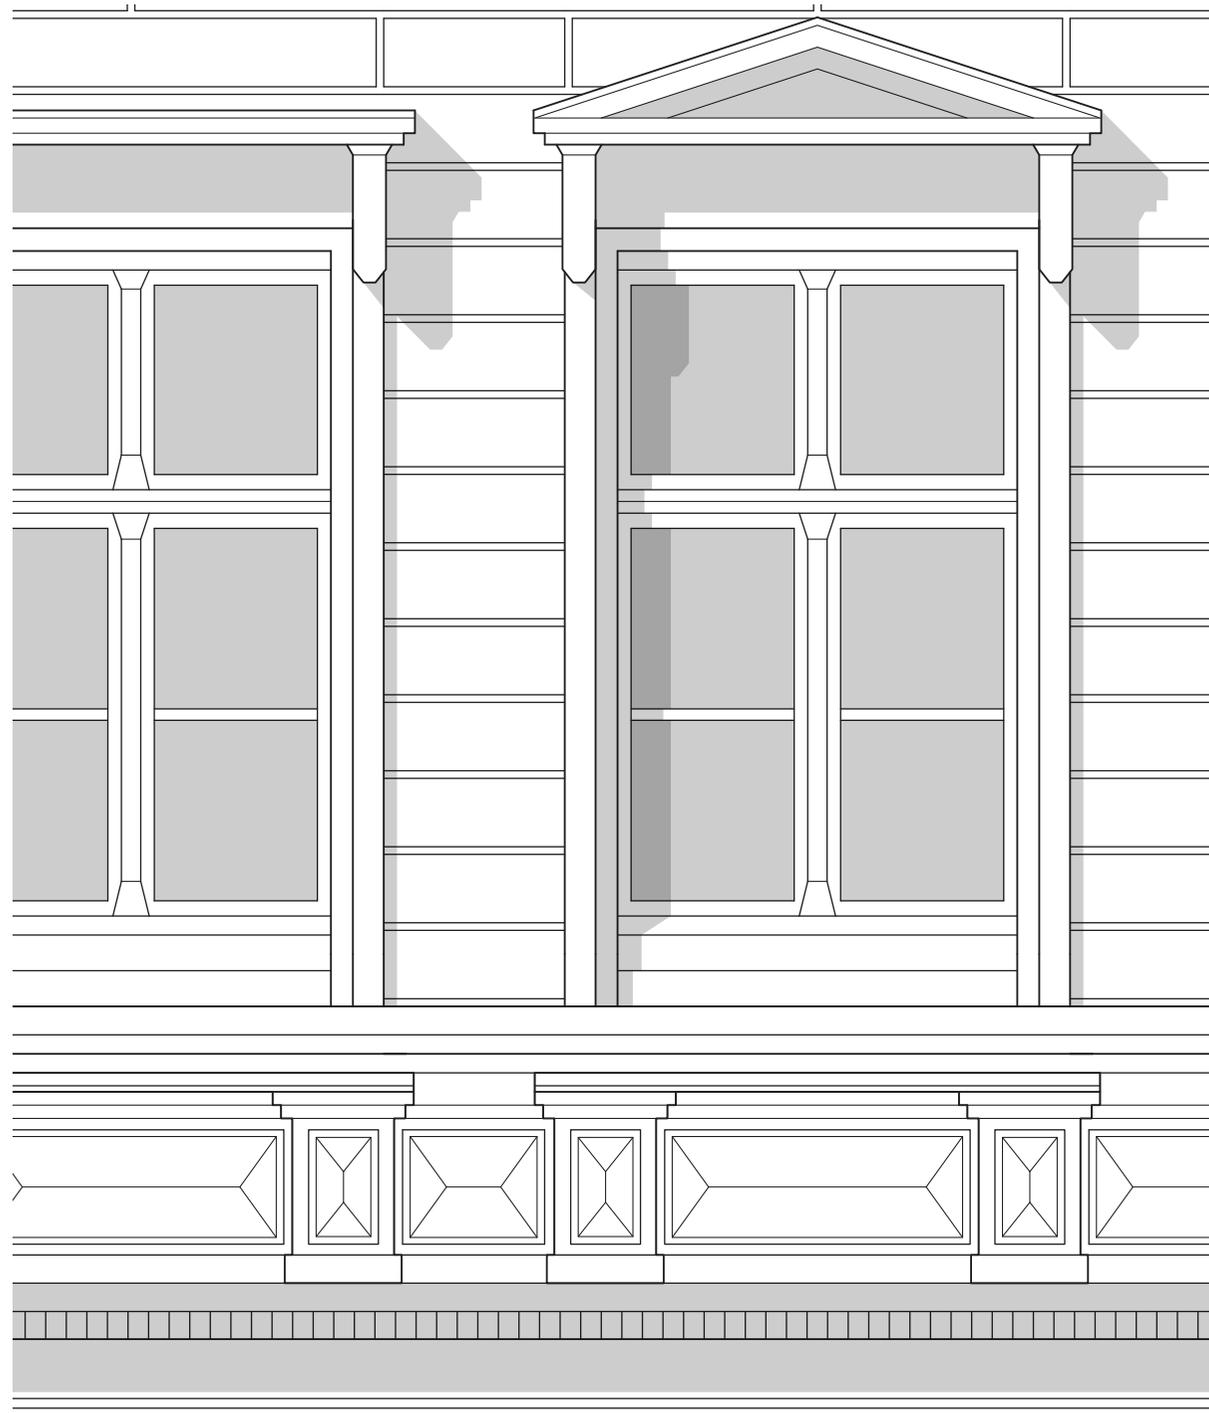
Abb. 3.122  
Fassadenansicht  
Sattlerstraße 48, M 1:20

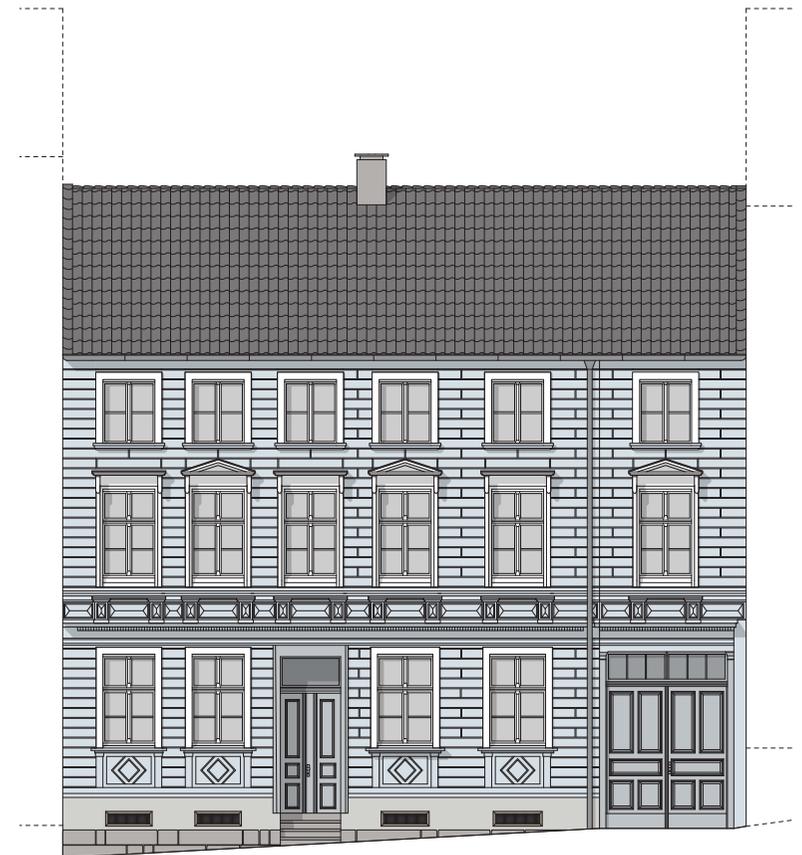
Abb. 3.123  
Fassadenansicht  
Kennzeichnung der Farbgestaltung  
Sattlerstraße 48, maßstabslos

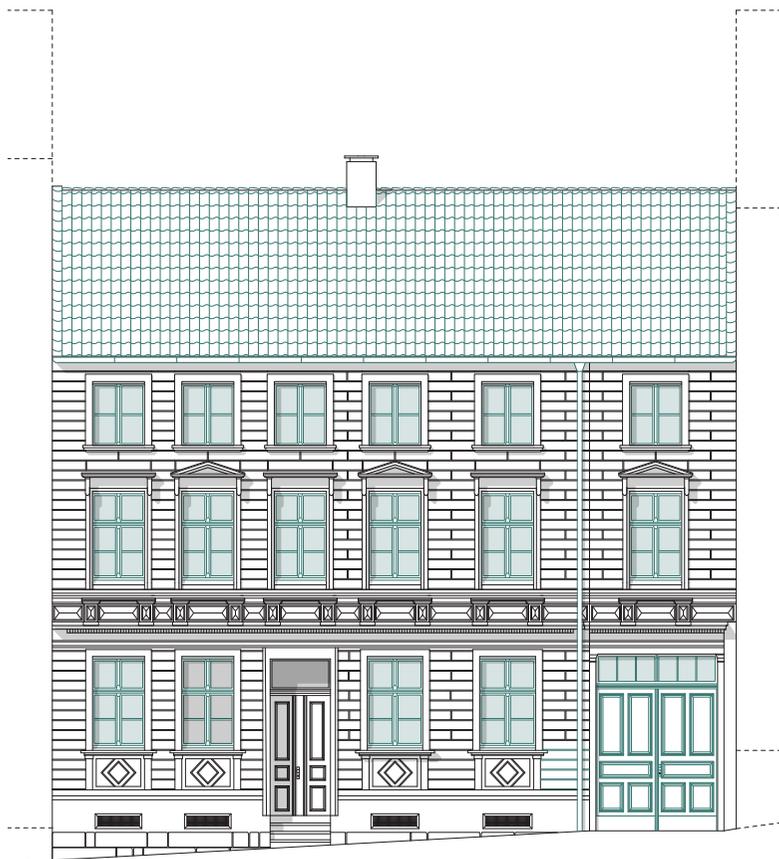
Die Fassade ist allgemein in einem sehr guten Zustand, da sie vor wenigen Jahren saniert wurde. In diesem Zuge wurden einige Holzbretter im Sockelbereich ausgetauscht, sowie die Fenster durch Holzfenster mit einer Zwei-Scheiben-Isolierverglasung ersetzt. Das Tor zur LÖF (Hofdurchfahrt) wurde ebenfalls erneuert. Außerdem wurde das Dach neu gedeckt. Eine Aufstockung um eine weitere Etage war laut Aussage des Eigentümers aus denkmalschutz Gründen nicht möglich.

Abb. 3.124  
Fassadenansicht  
Kennzeichnung der sichtbaren Veränderungen  
Sattlerstraße 48, maßstabslos

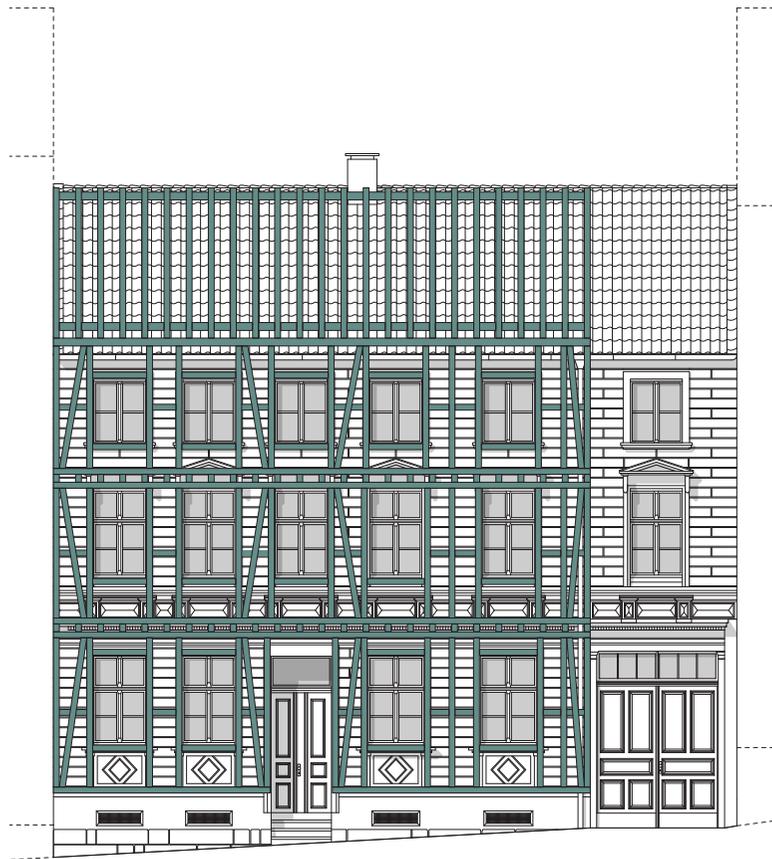
Abb. 3.125  
Überzeichnung der Fassadenansicht  
mit dem anzunehmenden Holztragwerk  
Sattlerstraße 48, maßstabslos

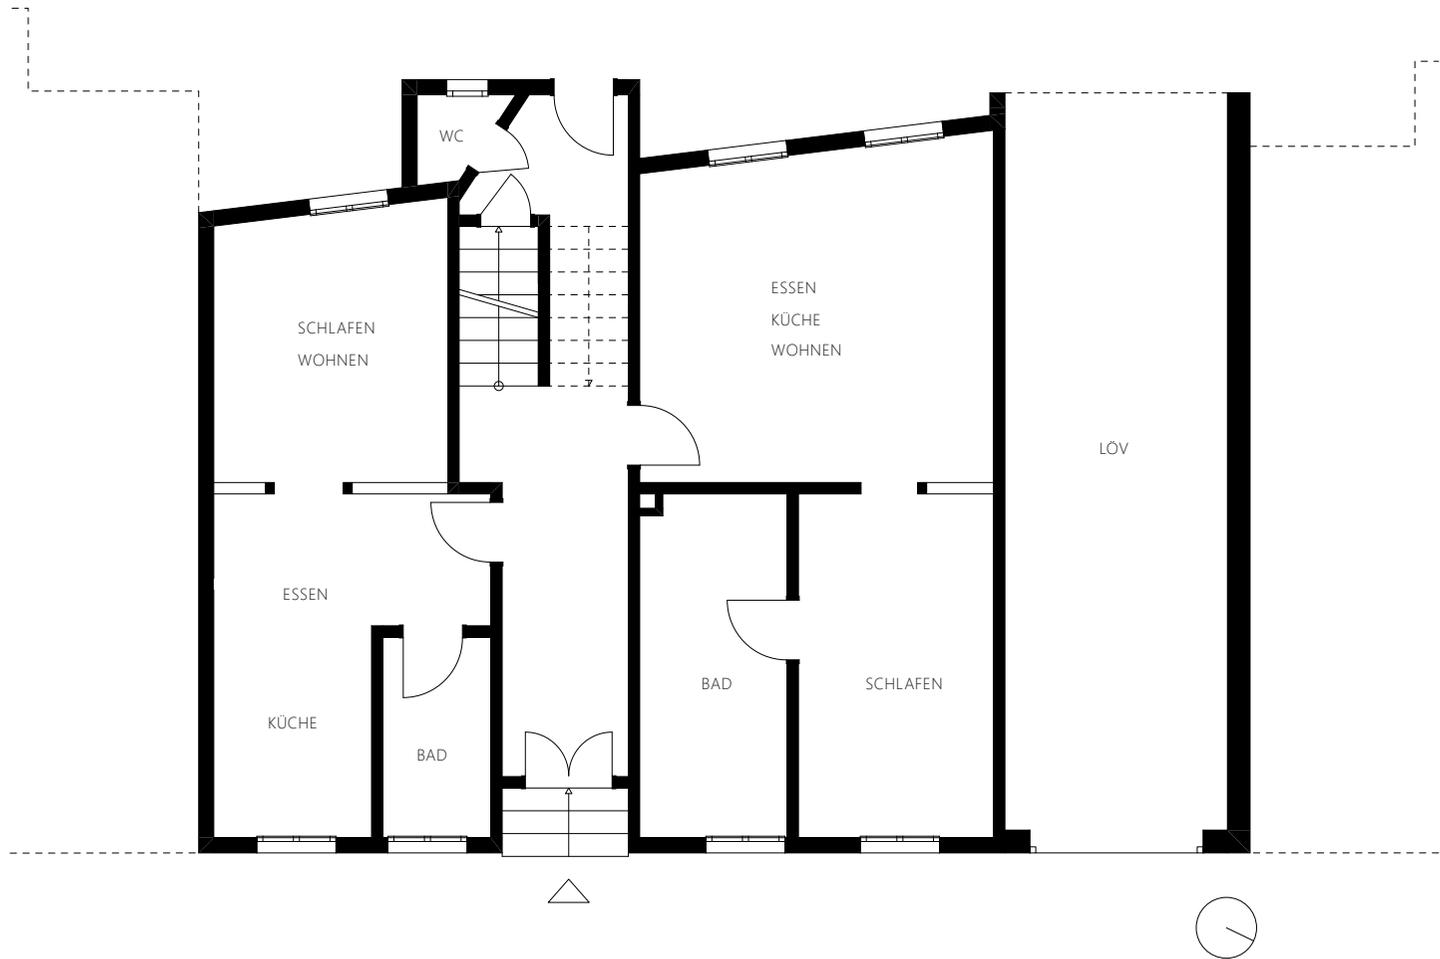
Abb. 3.126  
Grundriss Erdgeschoss  
Sattlerstraße 48, M 1:50

Die Sattlerstraße 48 ist ein dreigeschossiges Gebäude, welches sich in sechs Achsen gliedern lässt. Die 6. Achse Richtung Norden ist dabei in massiver Bauweise ausgeführt, die anderen als Fachwerkbau. Im Grundriss des Edgeschosses ist zu erkennen, dass der massive Teil lediglich als Löff (Hofdurchfahrt) genutzt wird. Grundsätzlich ist der Grundriss als Zweispänner organisiert. Das Treppenhaus, welches an der Fassade zum Innenhof liegt, unterteilt den Grundriss in zwei Bereiche.

Die Eigentümer haben sich im Zuge des Umbaus und der Sanierung des Gebäudes dazu entschlossen, die Ausfachung einiger der Innenwände teilweise zu entfernen, um so größere und offenere Raumgefüge zu schaffen. Typisch für die Gebäude der Zeit ist das WC auf halber Treppe, das auch in der Sattlerstraße 48 zu finden ist. Dieses wird heutzutage hauptsächlich als Abstellraum genutzt, da die Wohnungen über separate Bäder verfügen.

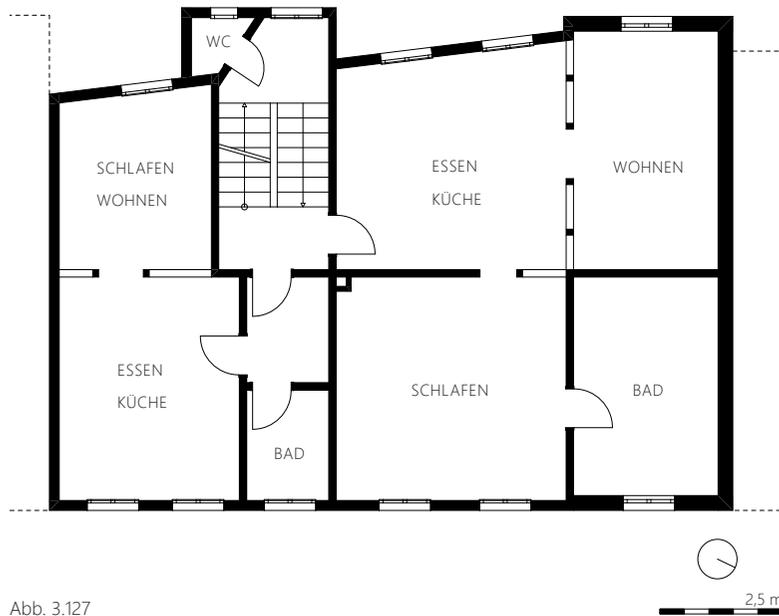
Abb. 3.127  
Grundriss Regelgeschoss  
Sattlerstraße 48, maßstabslos

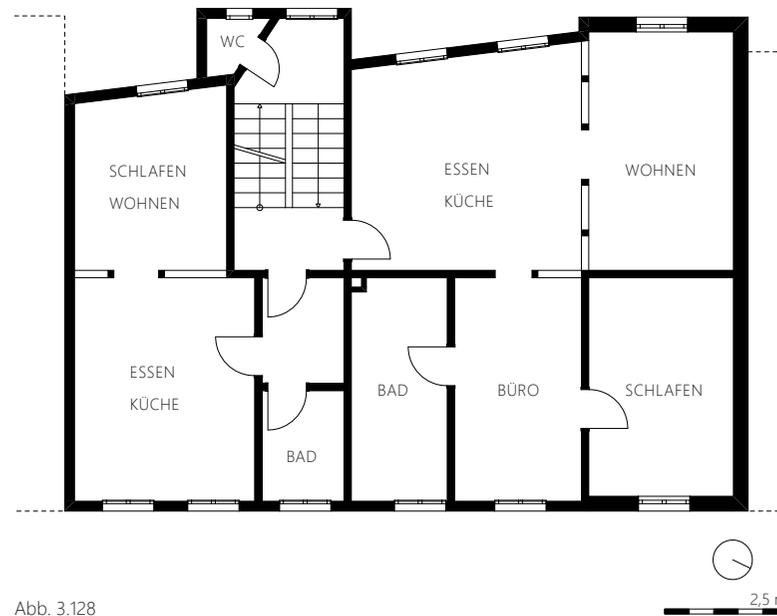
Abb. 3.128  
Grundriss zusätzliches Regelgeschoss  
Sattlerstraße 48, maßstabslos

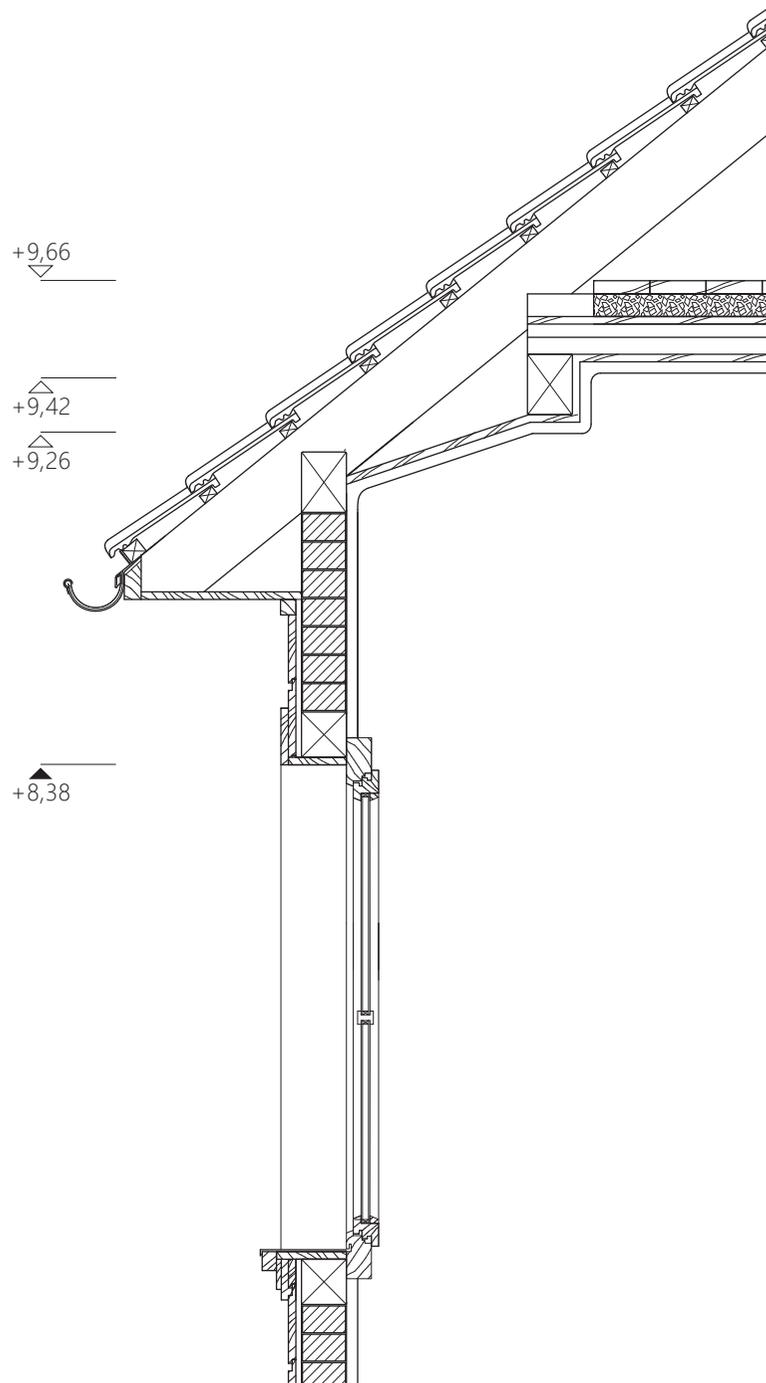
DACH 2,428 W/(m<sup>2</sup>K)

Abb. 3.129  
 Fassadenschnitt Dach  
 Sattlerstraße 48, M 1:20

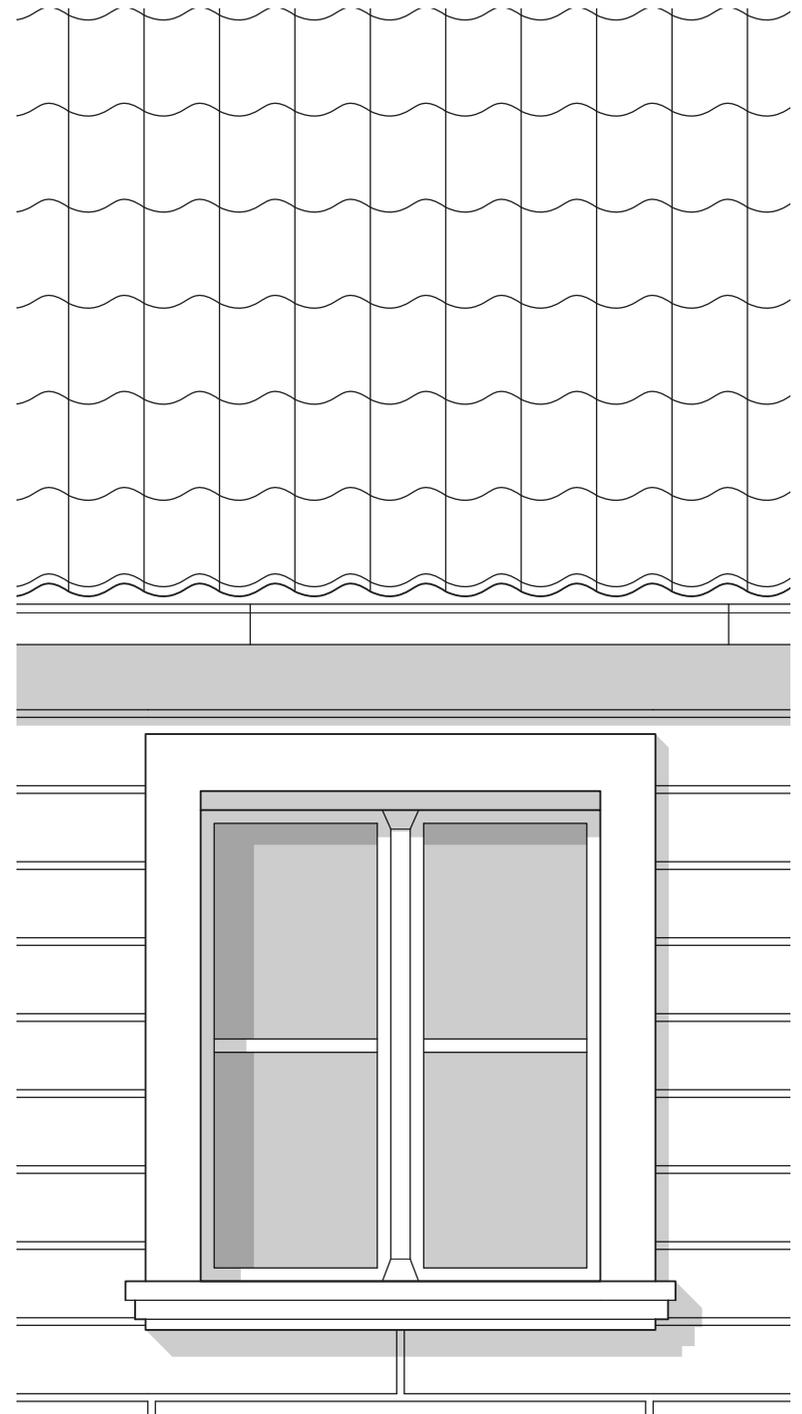
Abb. 3.130  
 Fassadenansicht Dach  
 Sattlerstraße 48, M 1:20

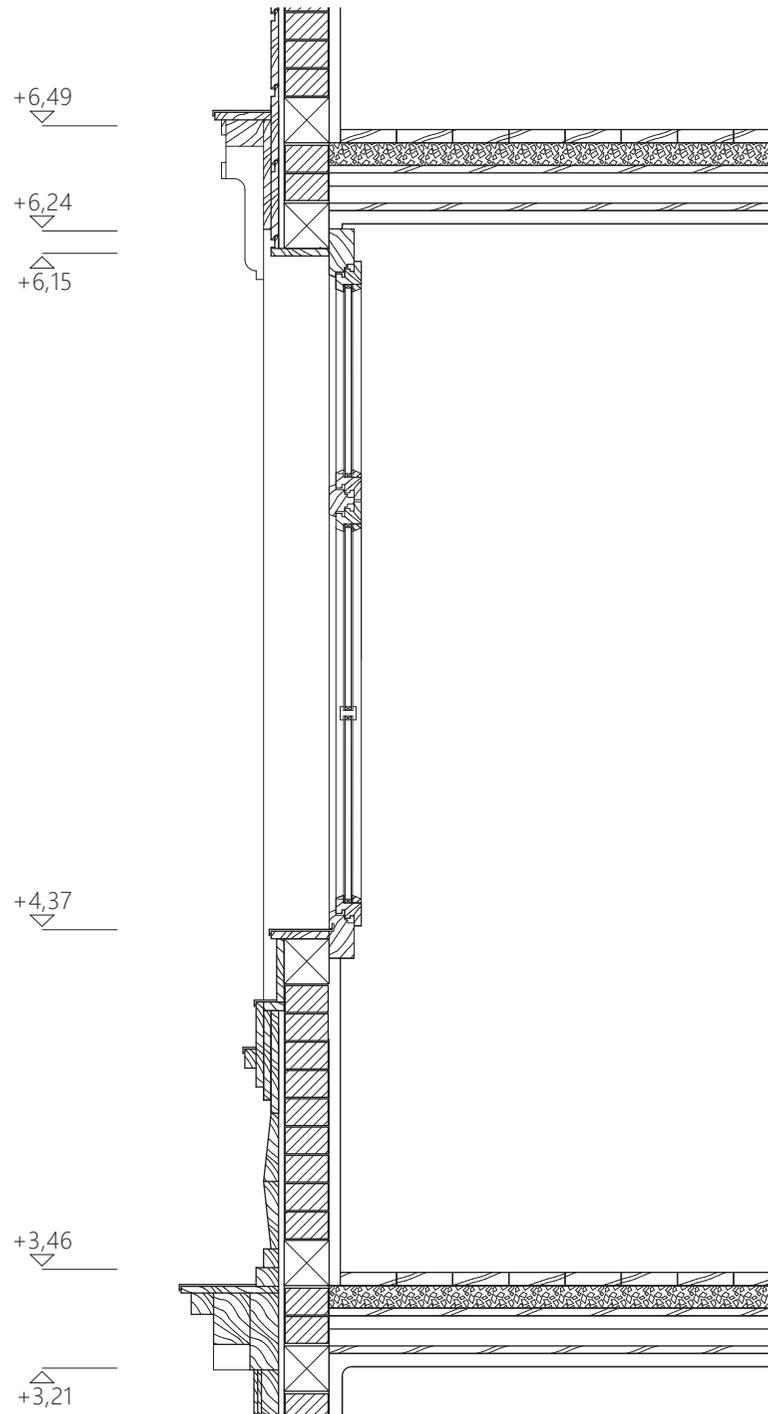
AUSSENWAND 2,17 W/(m<sup>2</sup>K)

Abb. 3.131  
 Fassadenschnitt  
 Sattlerstraße 48, M 1:20
