# URBANES BAUEN

**RÜCKBESINNUNG UND ZUKUNFT IM URBANEN BAUEN MIT HOLZ  
AM BEISPIEL DER WUPPERTALER NORDSTADT**

## **STUDIO NACHHALTIGES BAUEN UND GEBÄUDEPERFORMANCE 2021**

Bergische Universität Wuppertal  
Fakultät für Architektur und Bauingenieurwesen

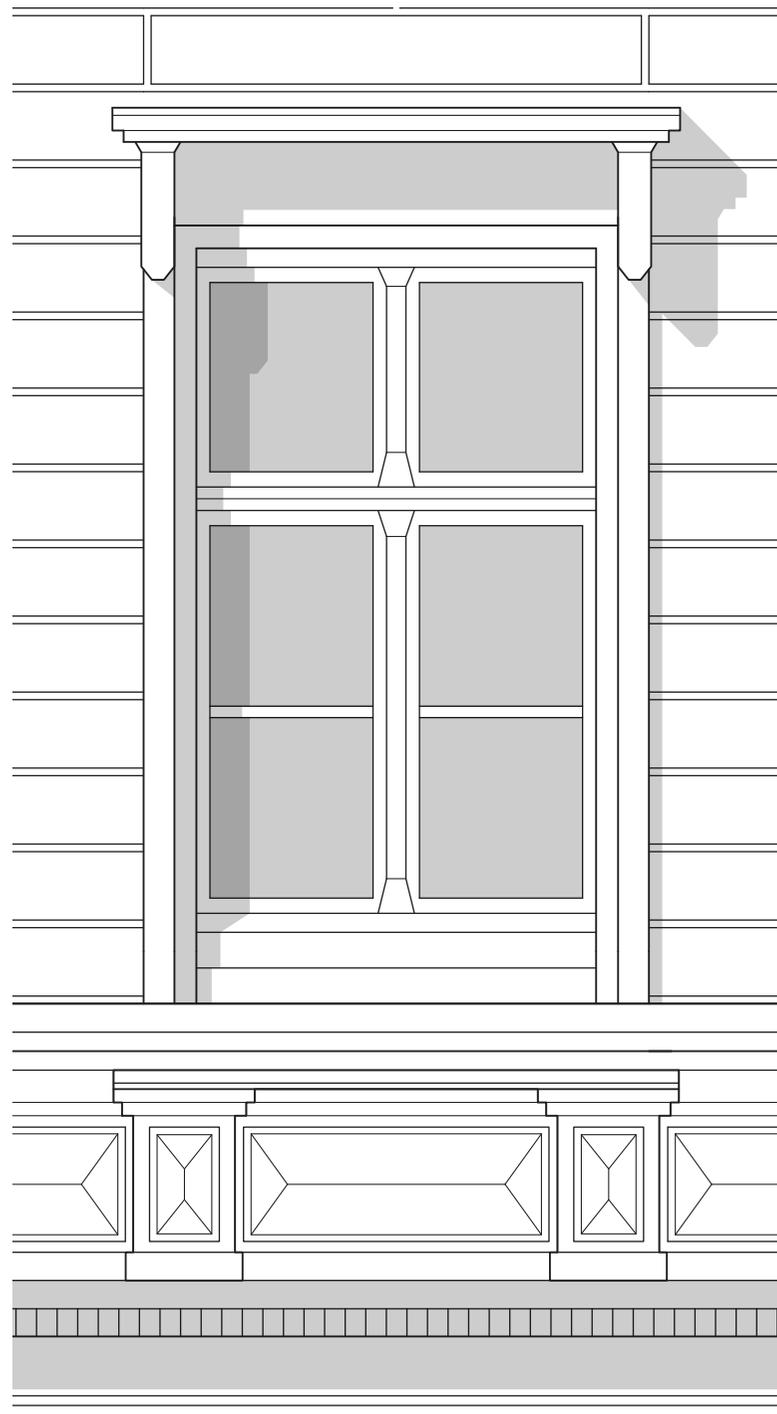
Abb. 3.132  
 Fassadenansicht  
 Sattlerstraße 48, M 1:20

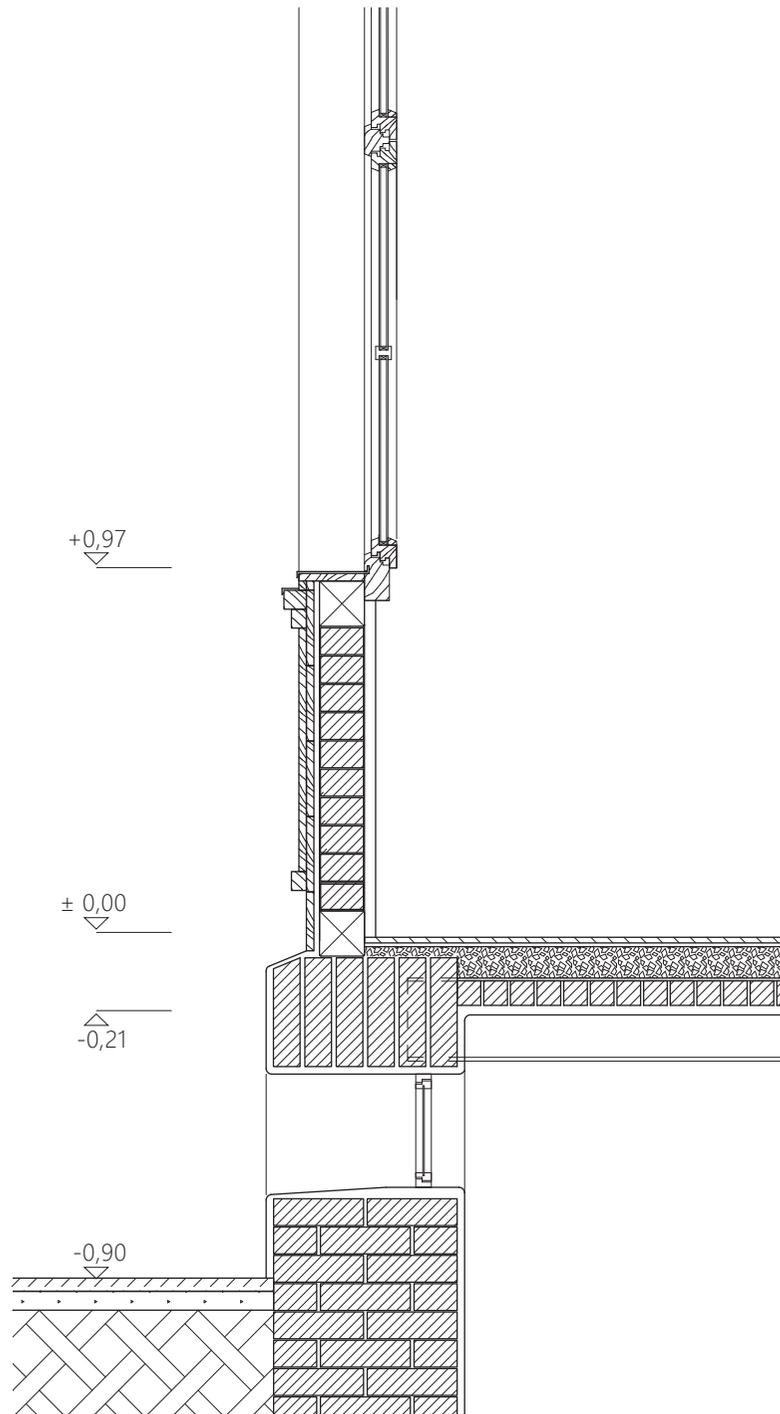
Abb. 3.133  
Fassadenschnitt Sockel  
Sattlerstraße 48, M 1:20

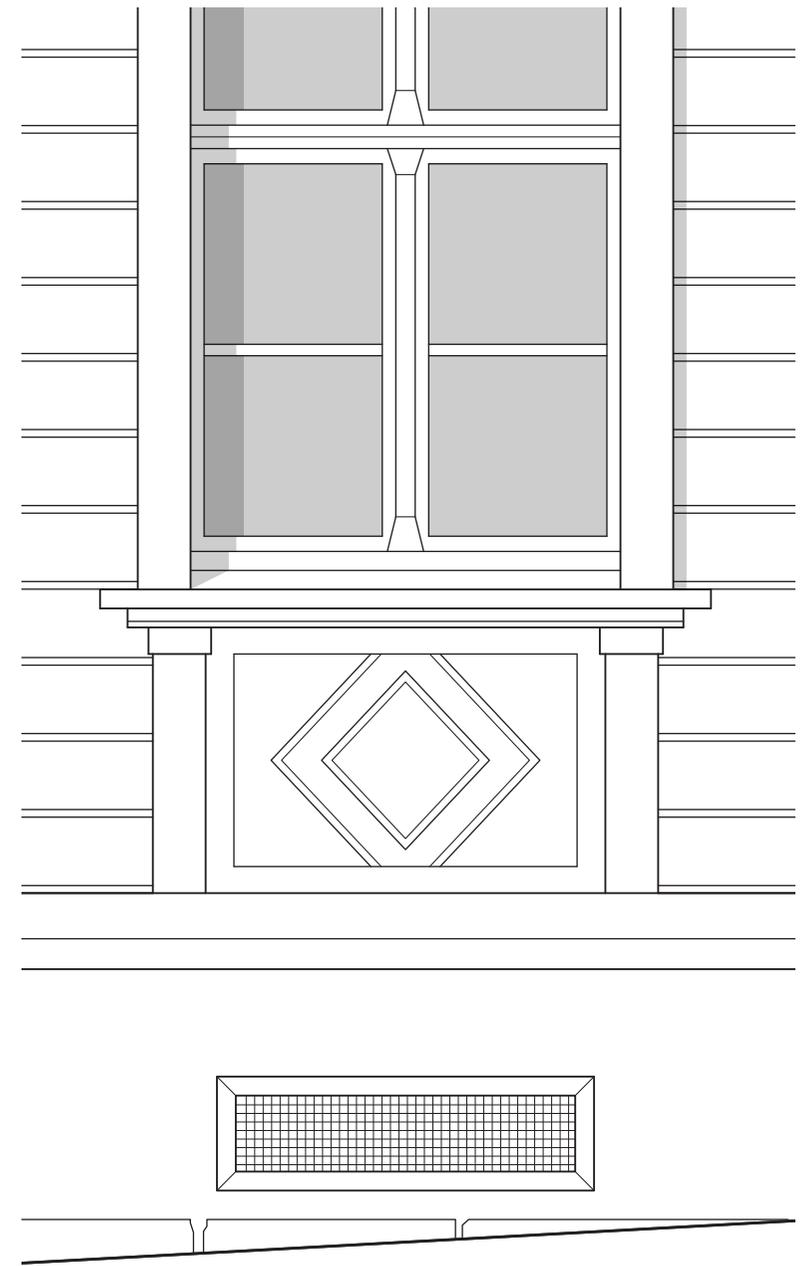
Abb. 3.134  
Fassadenansicht Sockel  
Sattlerstraße 48, M 1:20

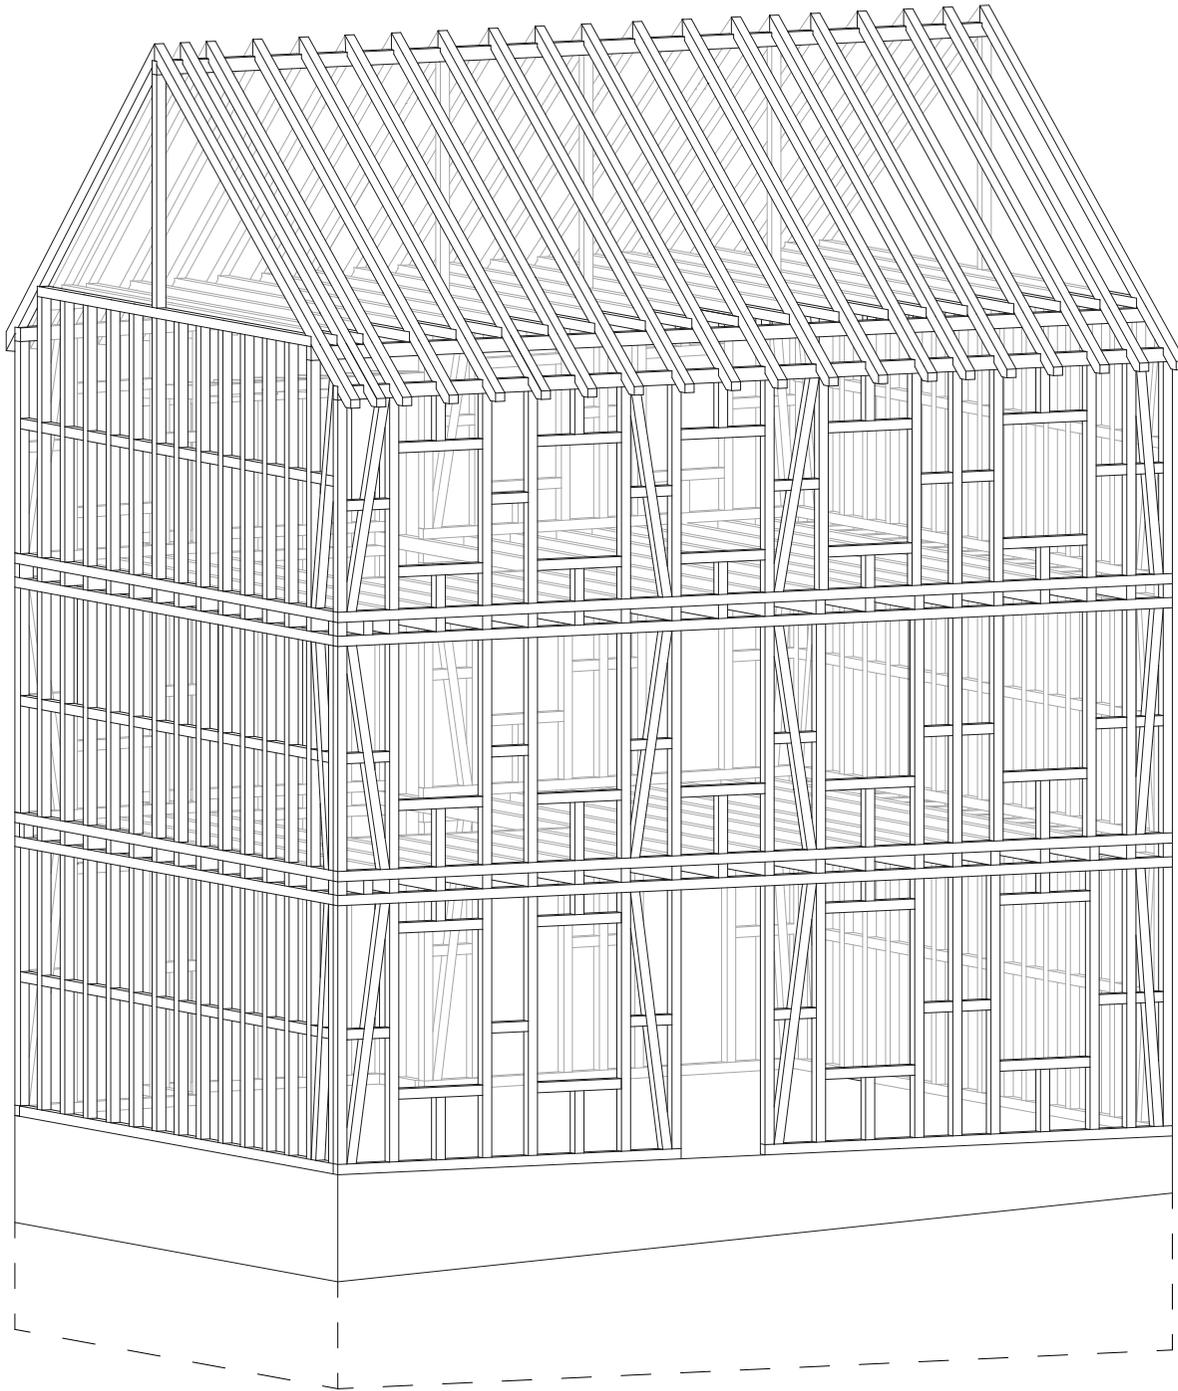
Abb. 3.135  
Axonometrie Sattlerstraße 48, Fachwerk  
maßstabslos

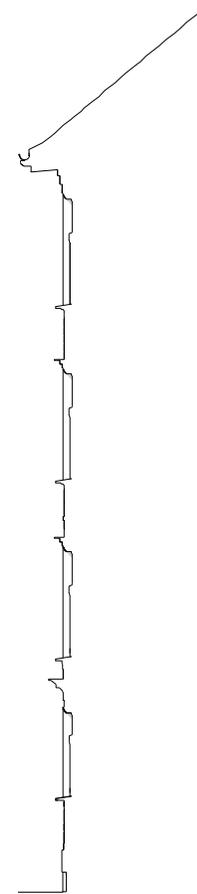
Abb. 3.137  
Reliefschnitt  
Gertrudenstraße 13, maßstabslos

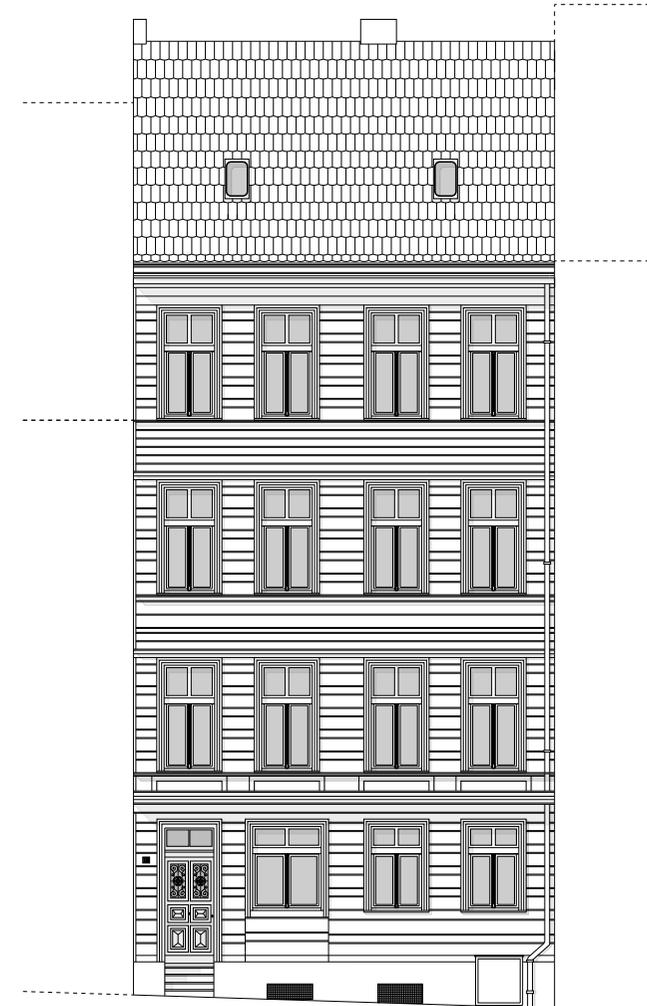
Abb. 3.138  
Fassadenansicht  
Gertrudenstraße 13, maßstabslos

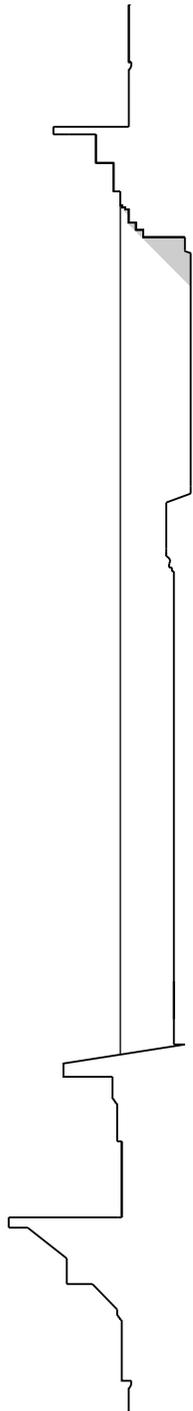
Abb. 3.139  
Reliefschnitt  
Gertrudenstraße 13, M 1:20

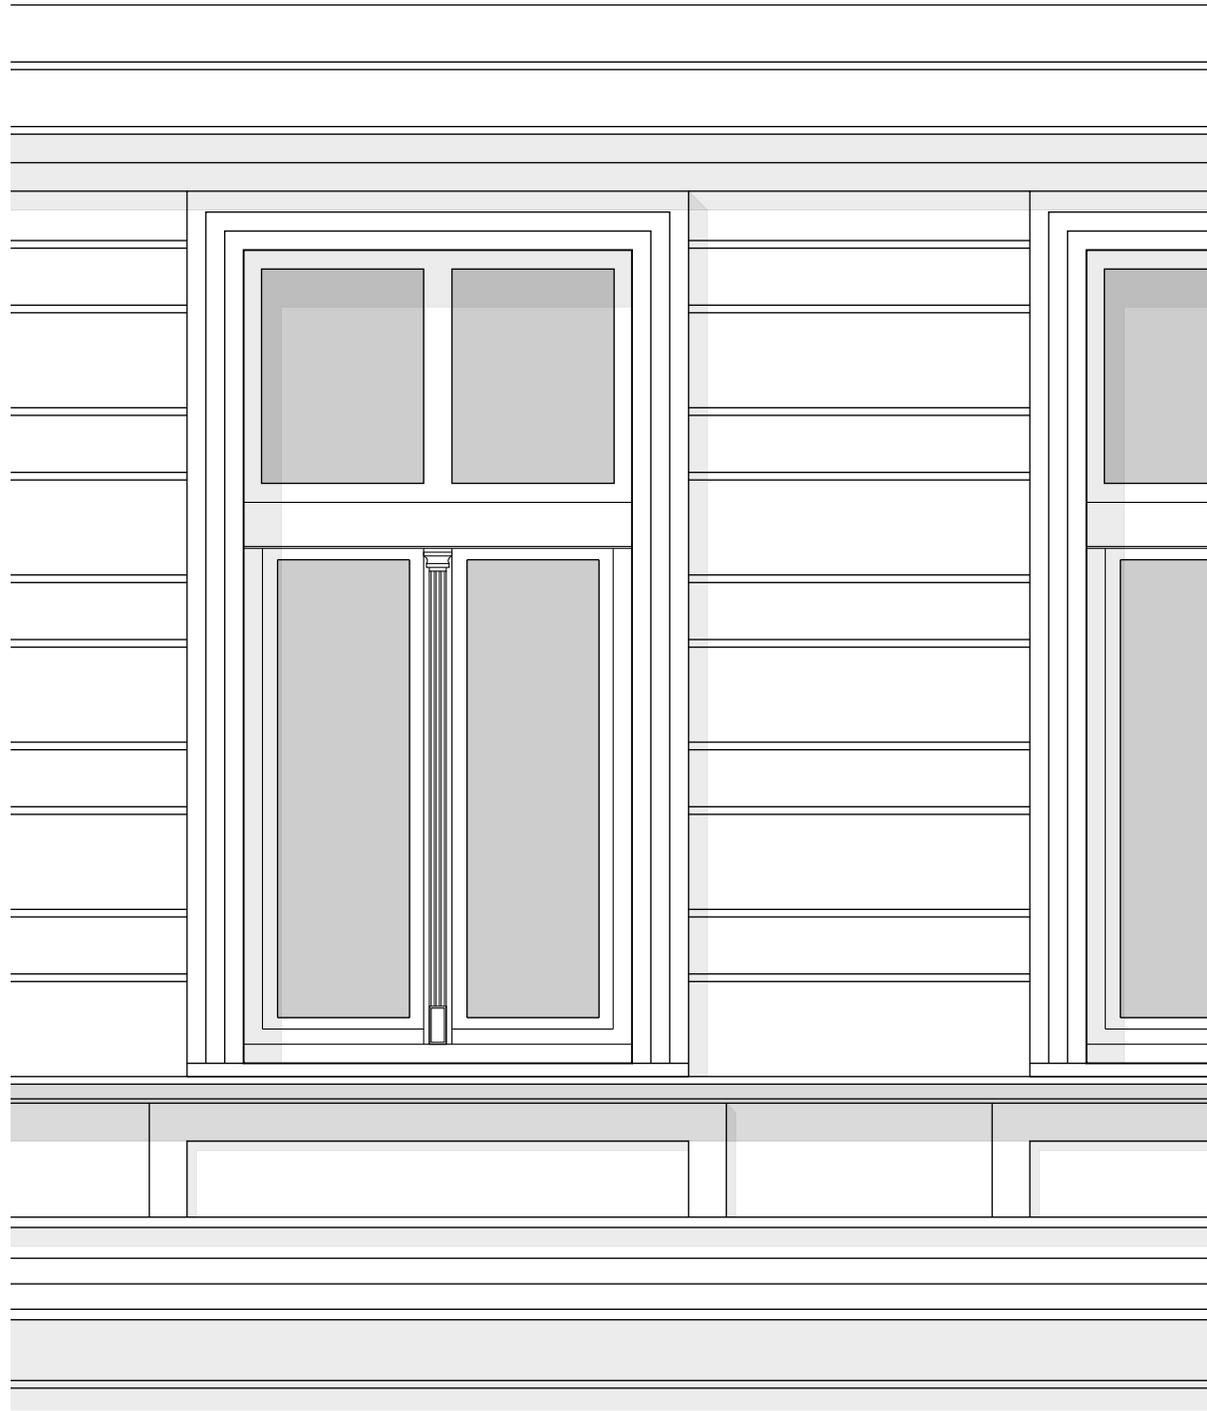
Abb. 3.140  
Fassadenansicht  
Gertrudenstraße 13, M 1:20

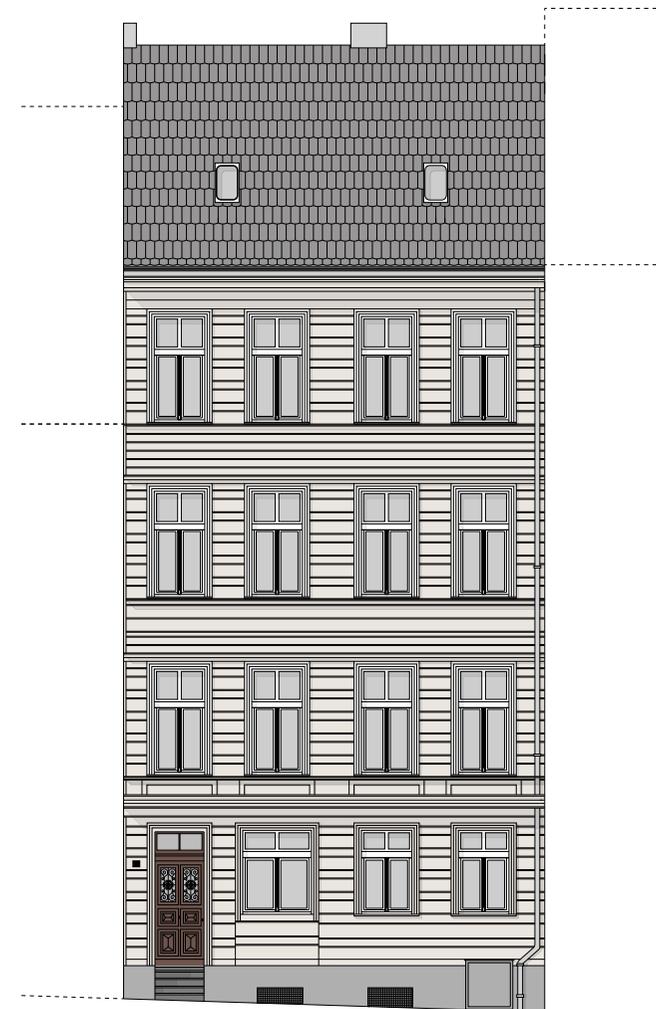
Abb. 3.141  
Fassadenansicht  
Kennzeichnung der Farbgestaltung  
Gertrudenstraße 13, maßstabslos

- Abb. 3.141: Fassadenansicht, Kennzeichnung der Farbgestaltung, Gertrudenstraße 13, maßstabslos wie Abb. 3.137
- Abb. 3.142: Fassadenansicht, Kennzeichnung der sichtbaren Veränderungen, Gertrudenstraße 13, maßstabslos wie Abb. 3.137

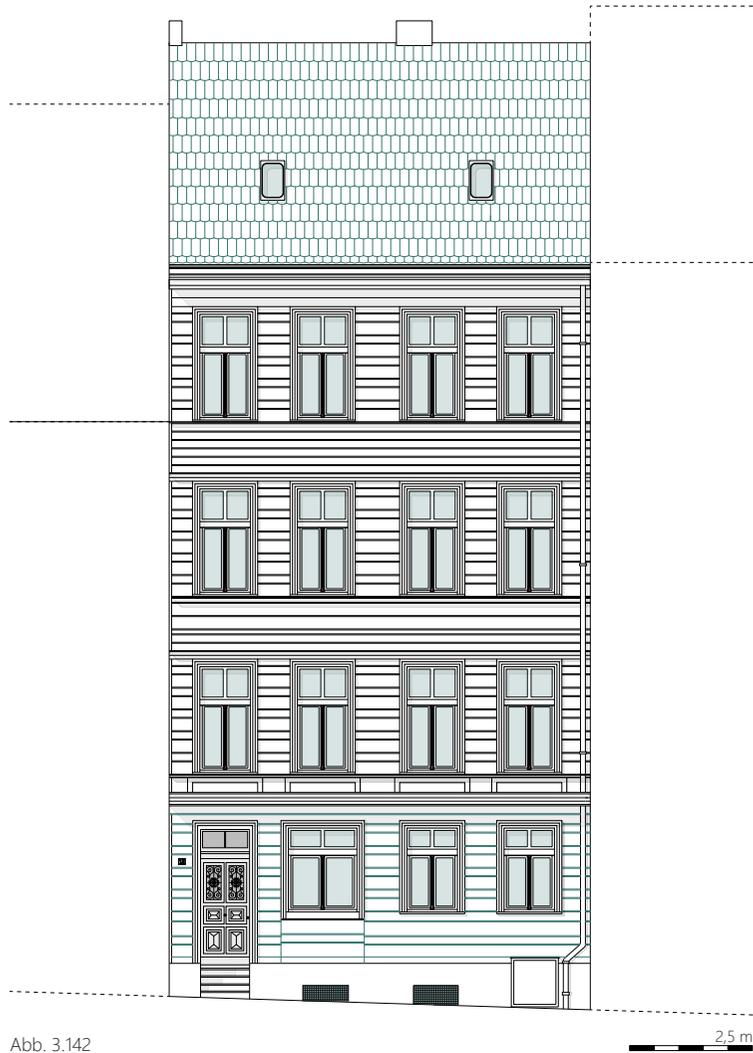
Abb. 3.142  
Fassadenansicht  
Kennzeichnung der sichtbaren Veränderungen  
Gertrudenstraße 13, maßstabslos

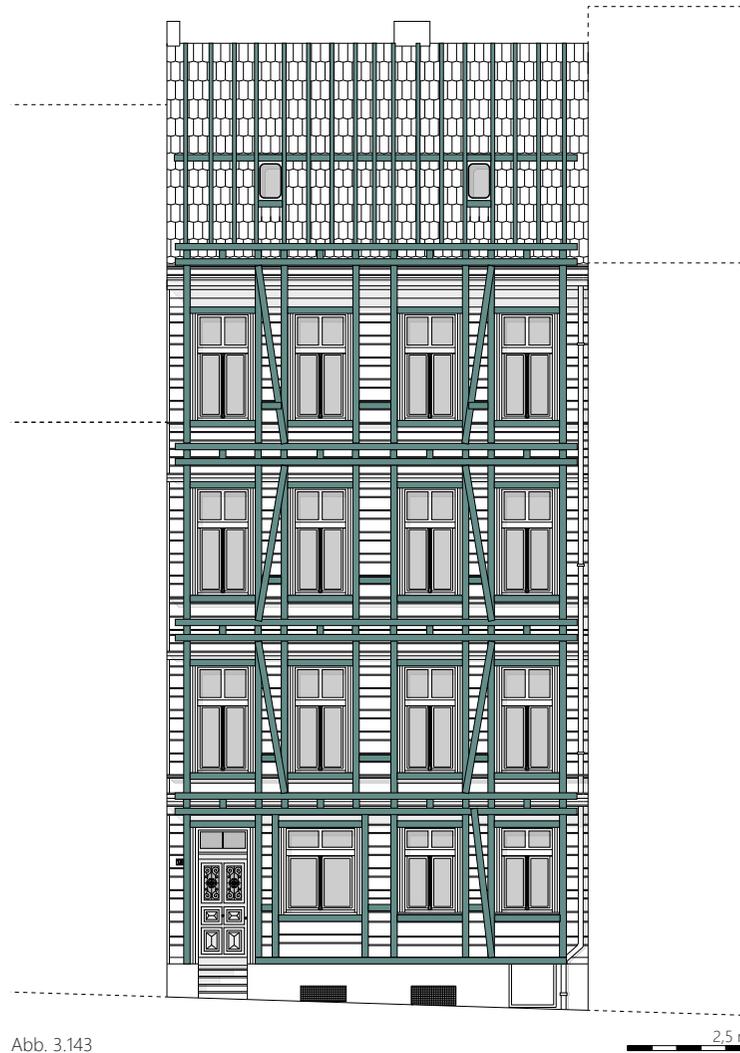
Abb. 3.143  
Überzeichnung der Fassadenansicht  
mit dem anzunehmenden Holztragwerk  
Gertrudenstraße 13, maßstabslos

- Abb. 3.143: Überzeichnung der Fassadenansicht mit dem anzunehmenden Holztragwerk, Gertrudenstraße 13, maßstabslos wie Abb. 3.137
- Abb. 3.144: Grundriss Erdgeschoss, Gertrudenstraße 13, M 1:50 Darstellung: Farah Alnihawi, Justyna Mazur

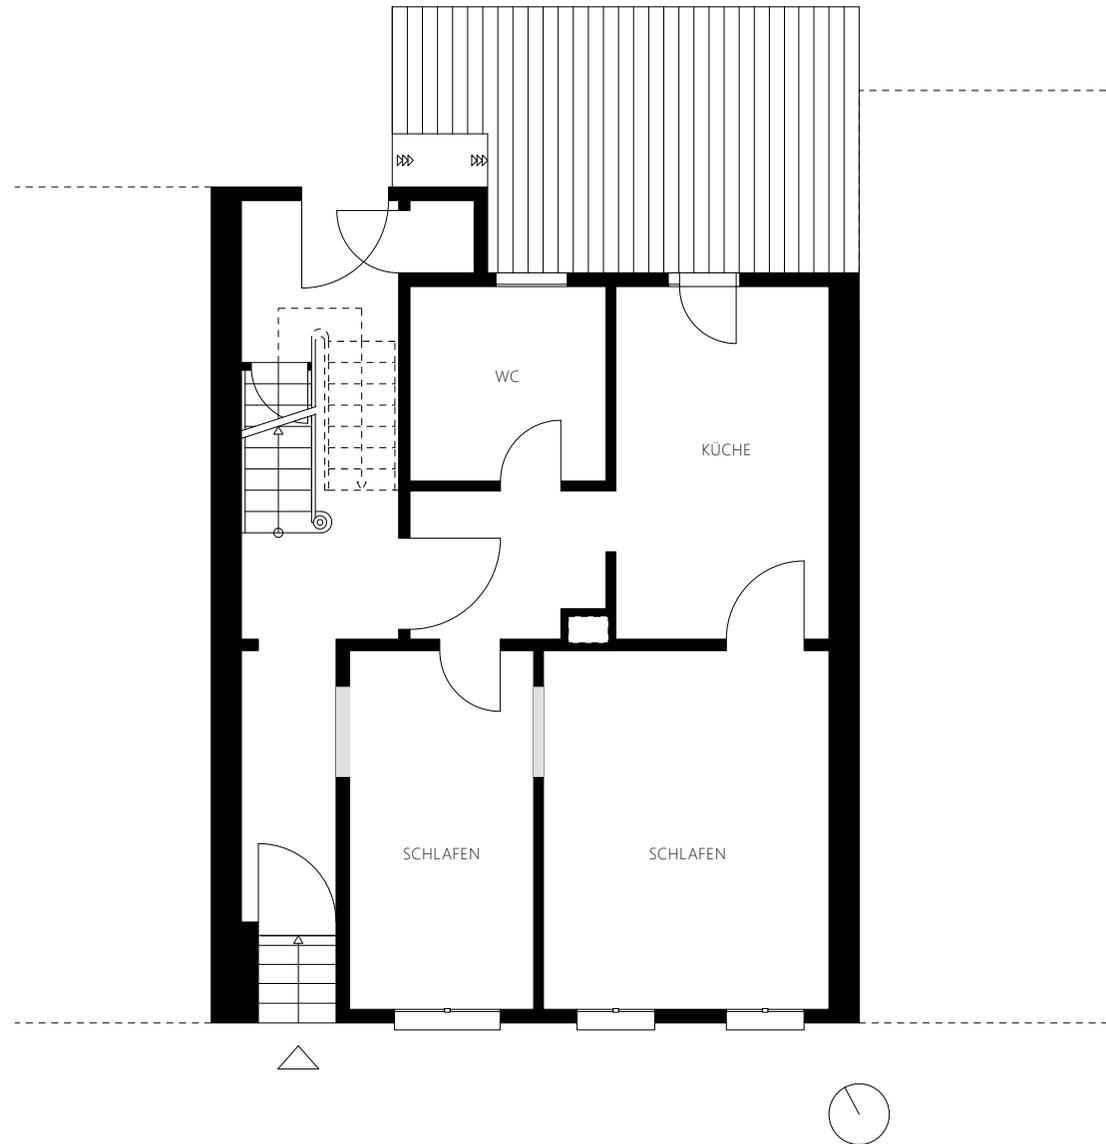
Abb. 3.144  
 Grundriss Erdgeschoss  
 Gertrudenstraße 13, M 1:50

Die zur Straßenseite orientierten Räume sind gleichgroß, daher eignet sich der Grundriss auch für eine Wohngemeinschaft. Im Eingangsbereich zu der jeweiligen Wohnung führt ein Flur zu privaten oder gemeinschaftlich genutzten Räumen. Einige Türöffnungen wurden geschlossen, um die pri-

vaten Räume voneinander abzutrennen. Diese ehemalige Öffnungen sind im Grundriss grau gekennzeichnet.

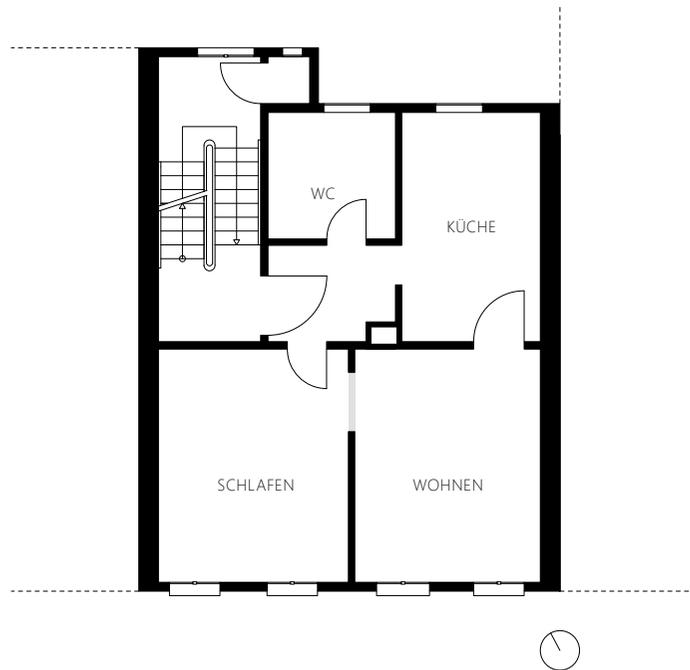
Abb. 3.145  
 Grundriss Regelgeschoss  
 Gertrudenstraße 13, maßstabslos

- Abb. 3.145: Grundriss Regelgeschoss, Gertrudenstraße 13, maßstabslos wie Abb. 3.144
- Abb. 3.146: Grundriss Dachgeschoss, Gertrudenstraße 13, maßstabslos wie Abb. 3.144

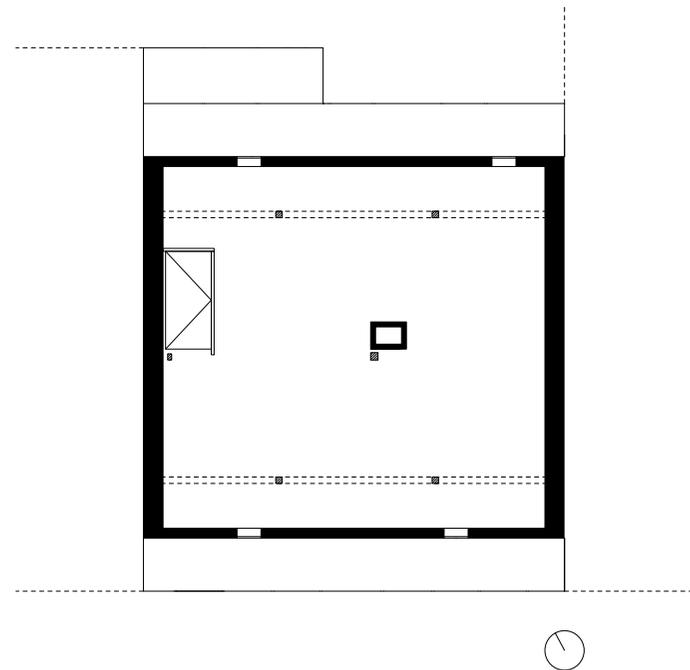
Abb. 3.146  
 Grundriss Dachgeschoss  
 Gertrudenstraße 13, maßstabslos

Das Dachgeschoss ist von allen Bewohnern vom Treppenhaus aus zugänglich und wird als Hobbyraum genutzt..

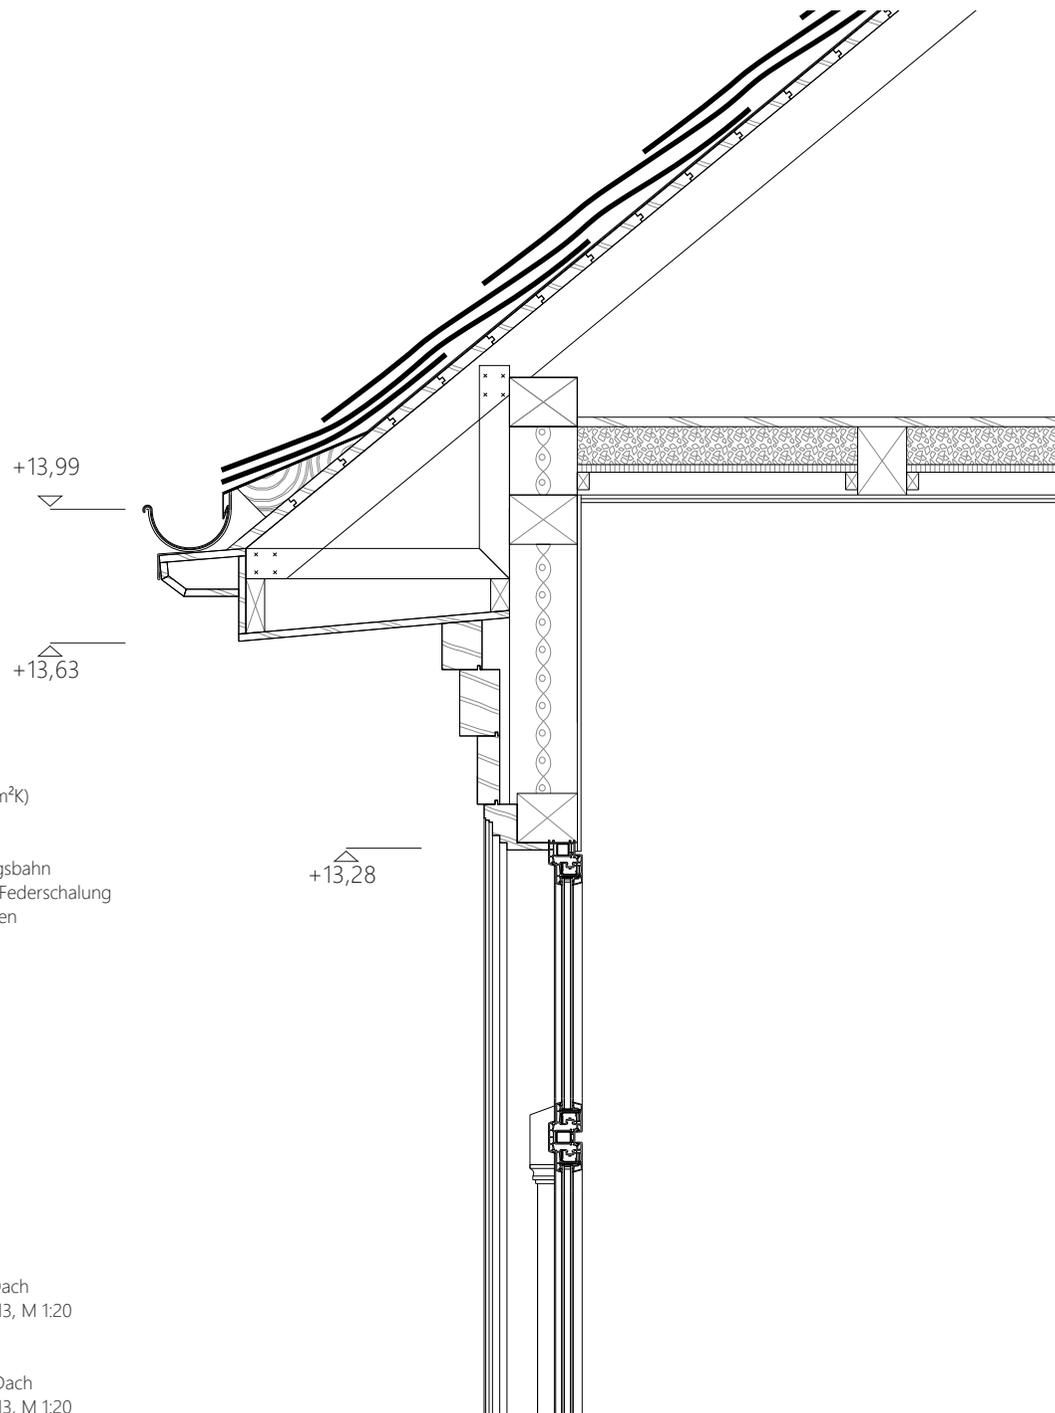
DACH 2,594 W/(m²K)

Bitumenschindeln  
 3 mm Abdichtungsbahn  
 30 mm Nut- und Federschalung  
 130x80 mm Sparren

Abb. 3.147  
 Fassadenschnitt Dach  
 Gertrudenstraße 13, M 1:20

- Abb. 3.147: Fassadenschnitt Dach, Gertrudenstraße 13, M 1:20 wie Abb. 3.144
- Abb. 3.148: Fassadenansicht Dach, Gertrudenstraße 13, M 1:20 wie Abb. 3.144

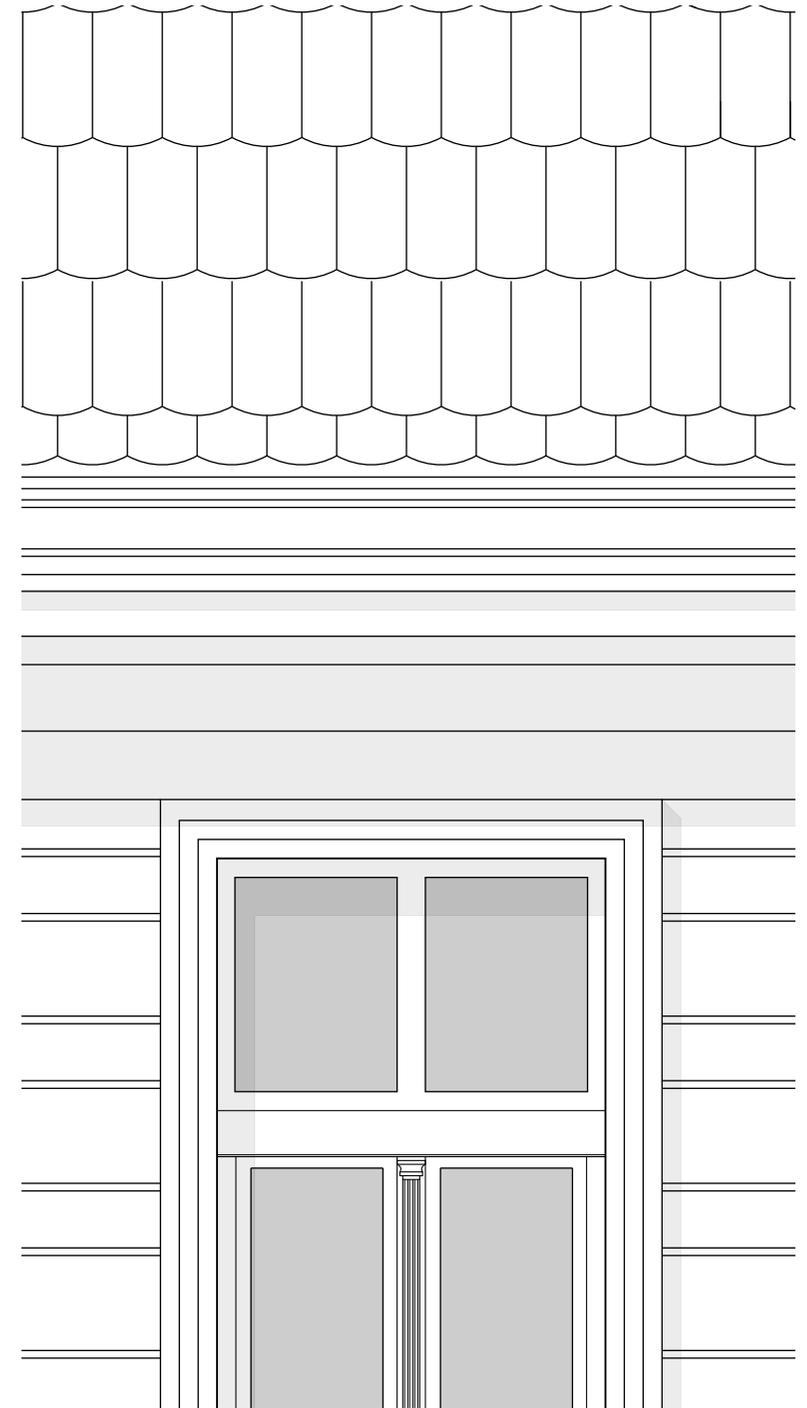
Abb. 3.148  
 Fassadenansicht Dach  
 Gertrudenstraße 13, M 1:20

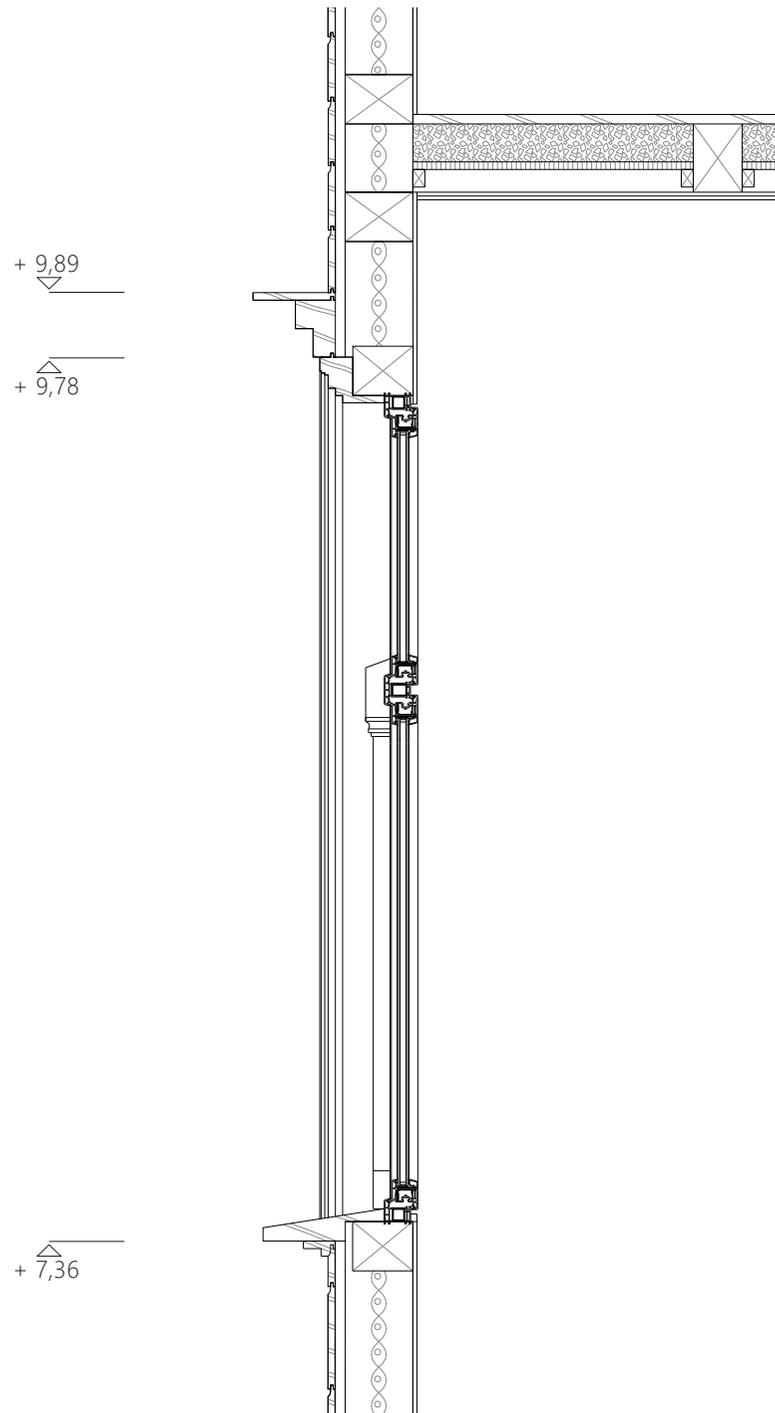
AUSSENWAND 1,794 W/(m<sup>2</sup>K)

Abb. 3.149  
 Fassadenschnitt  
 Gertrudenstraße 13, M 1:20

- Abb. 3.149: Fassadenschnitt, Gertrudenstraße 13, M 1:20 wie Abb. 3.144
- Abb. 3.150: Fassadenansicht, Gertrudenstraße 13, M 1:20 wie Abb. 3.144
- Abb. 3.151: Fassadenschnitt Sockel, Gertrudenstraße 13, M 1:20 wie Abb. 3.144

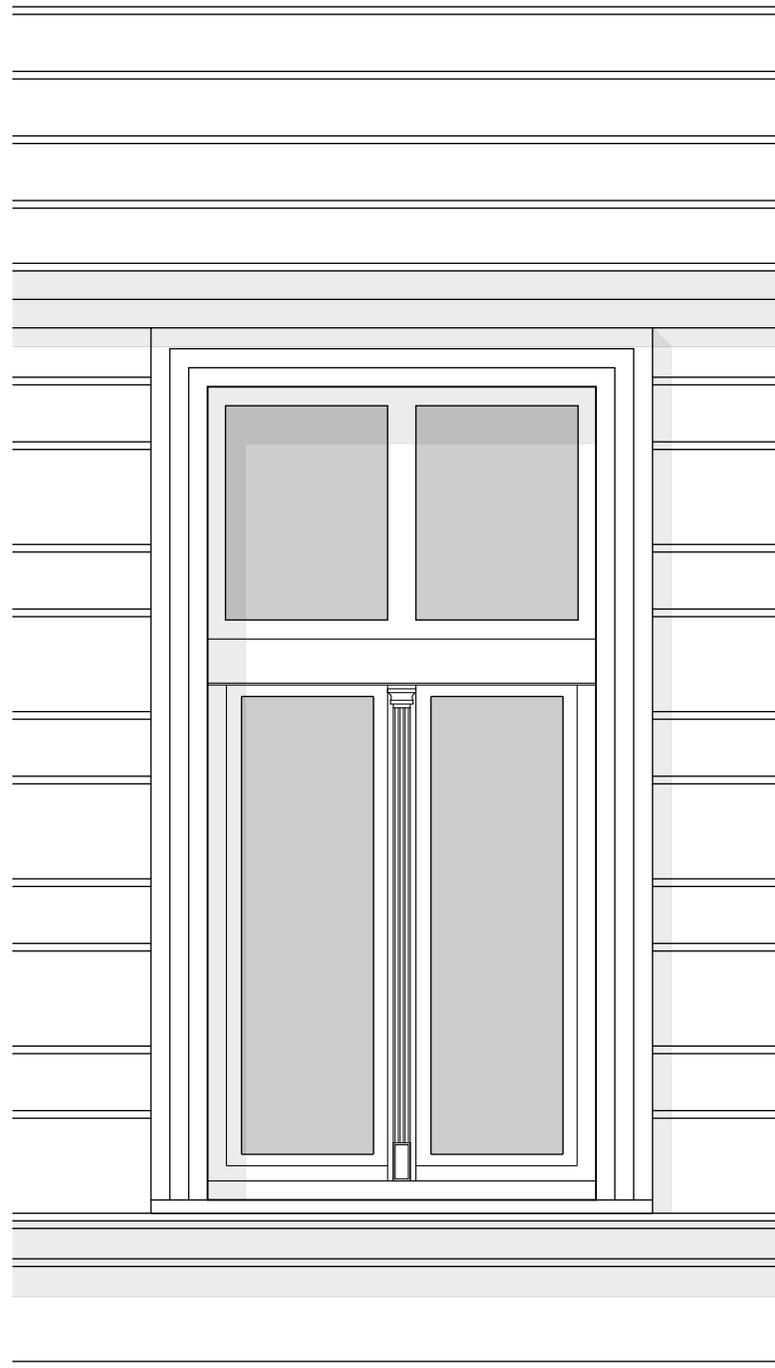
Abb. 3.150  
 Fassadenansicht  
 Gertrudenstraße 13, M 1:20

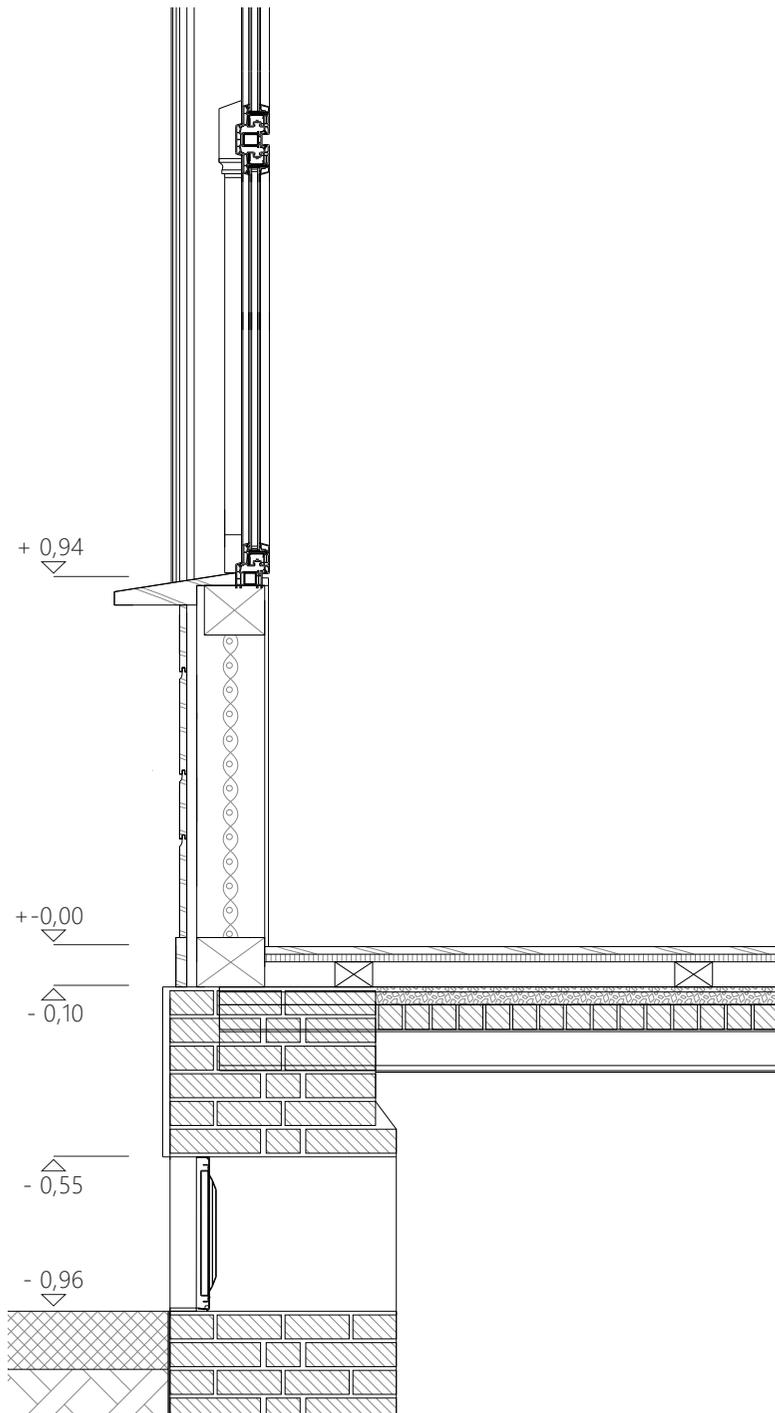
SOCKEL 0,862 W/(m<sup>2</sup>K)

20 mm Sockelputz  
600 mm Mauerwerk

Abb. 3.151  
Fassadenschnitt Sockel  
Gertrudenstraße 13, M 1:20

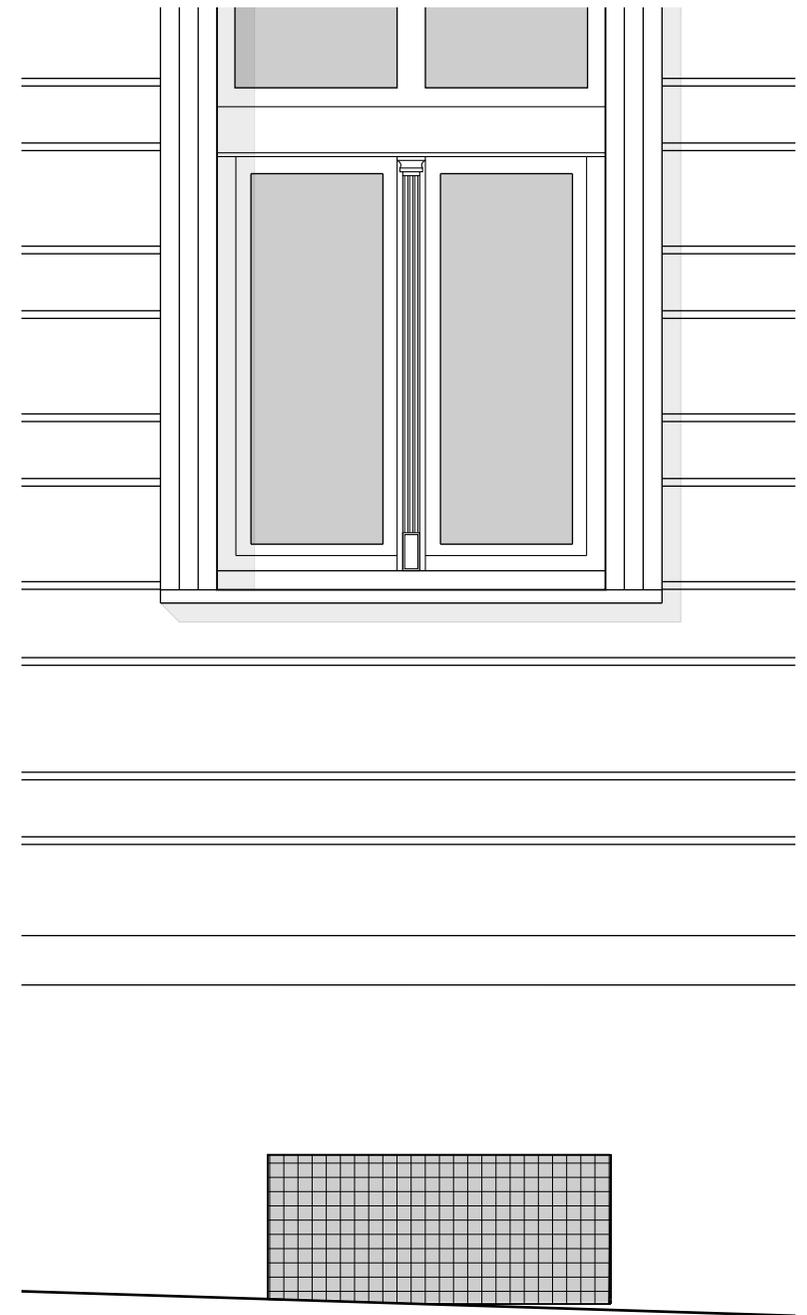
Abb. 3.152  
Fassadenansicht Sockel  
Gertrudenstraße 13, M 1:20

- Abb. 3.152: Fassadenansicht Sockel, Gertrudenstraße 13, M 1:20 wie Abb. 3.144
- Abb. 3.153: Axonometrie Fachwerk, Gertrudenstraße 13 wie Abb. 3.144
- TEIL 4**

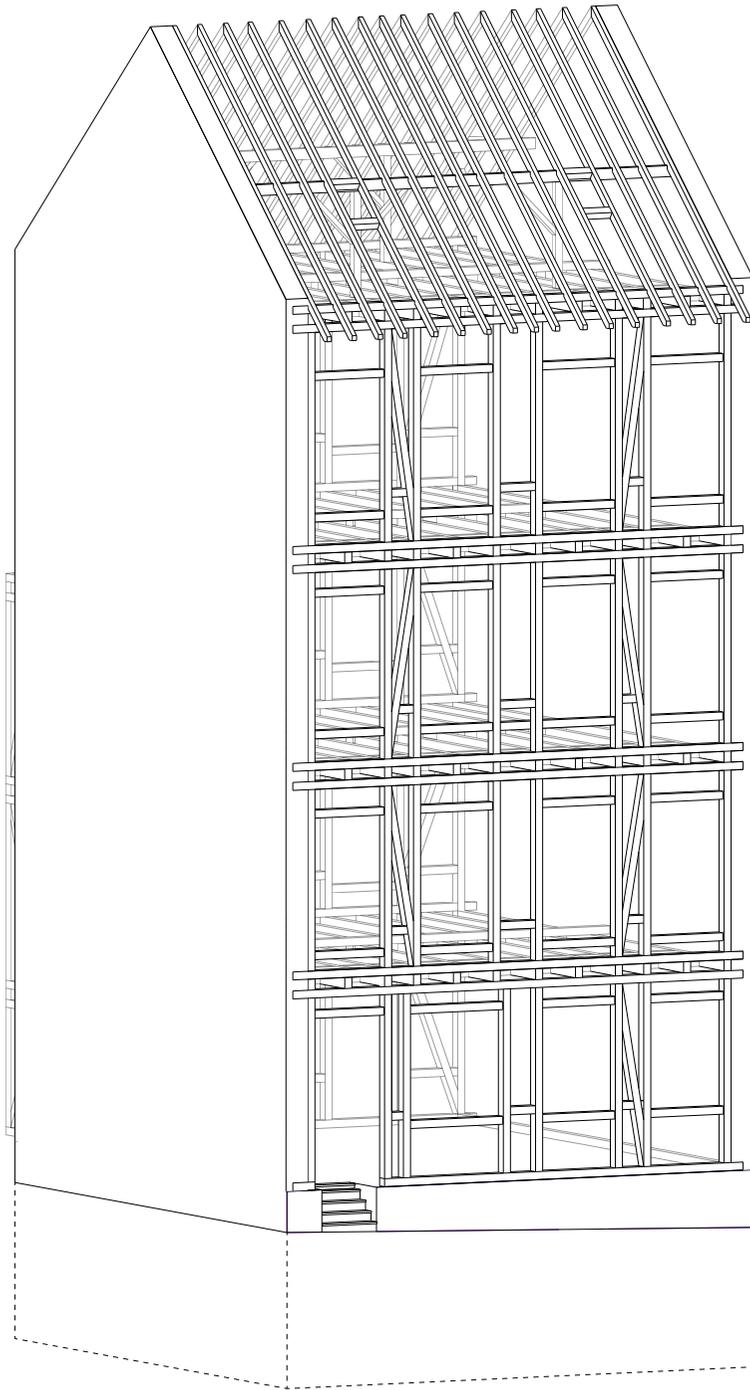
Abb. 3.153  
Axonometrie Fachwerk  
Gertrudenstraße 13, maßstabslos

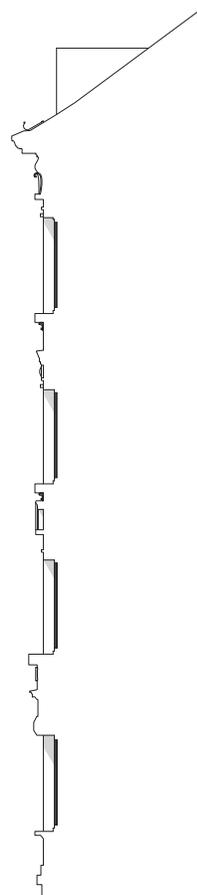
Abb. 4.2  
Reliefschnitt  
Bandstraße 31, maßstabslos

- Abb. 4.1: Ausschnitt Lageplan M 1:5000, wie Abb. 3.1
- Abb. 4.2: Reliefschnitt, Bandstraße 31, maßstabslos Darstellung: Sophie Weuste  
Grundlage: SDE21/22

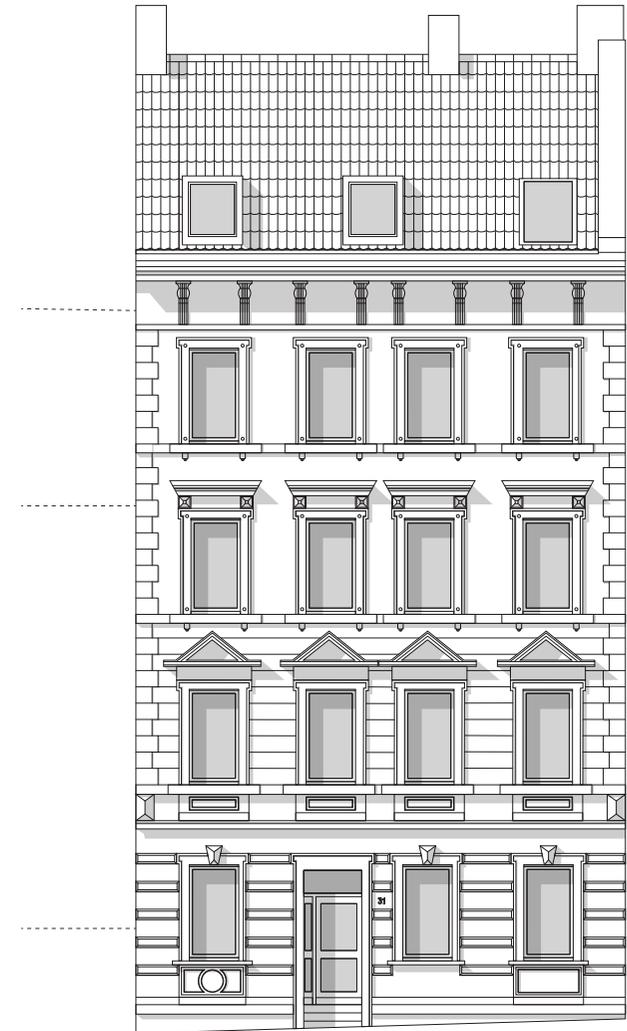
Abb. 4.3  
Fassadenansicht  
Bandstraße 31, maßstabslos

- Abb. 4.3: Fassadenansicht, Bandstraße 31, maßstabslos wie Abb. 4.2
- Abb. 4.4: Reliefschnitt Bandstraße, M 1:20 wie Abb. 4.2
- Abb. 4.5: Fassadenansicht, Bandstraße, M 1:20 wie Abb. 4.2

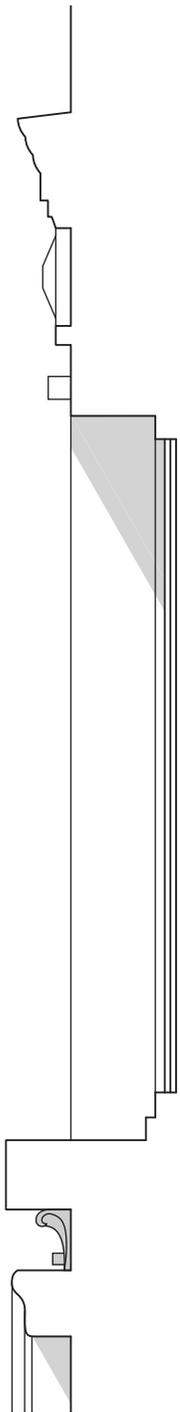
Abb. 4.4  
Reliefschnitt  
Bandstraße, M 1:20
