# URBANES BAUEN

**RÜCKBESINNUNG UND ZUKUNFT IM URBANEN BAUEN MIT HOLZ  
AM BEISPIEL DER WUPPERTALER NORDSTADT**

## **STUDIO NACHHALTIGES BAUEN UND GEBÄUDEPERFORMANCE 2021**

Bergische Universität Wuppertal  
Fakultät für Architektur und Bauingenieurwesen

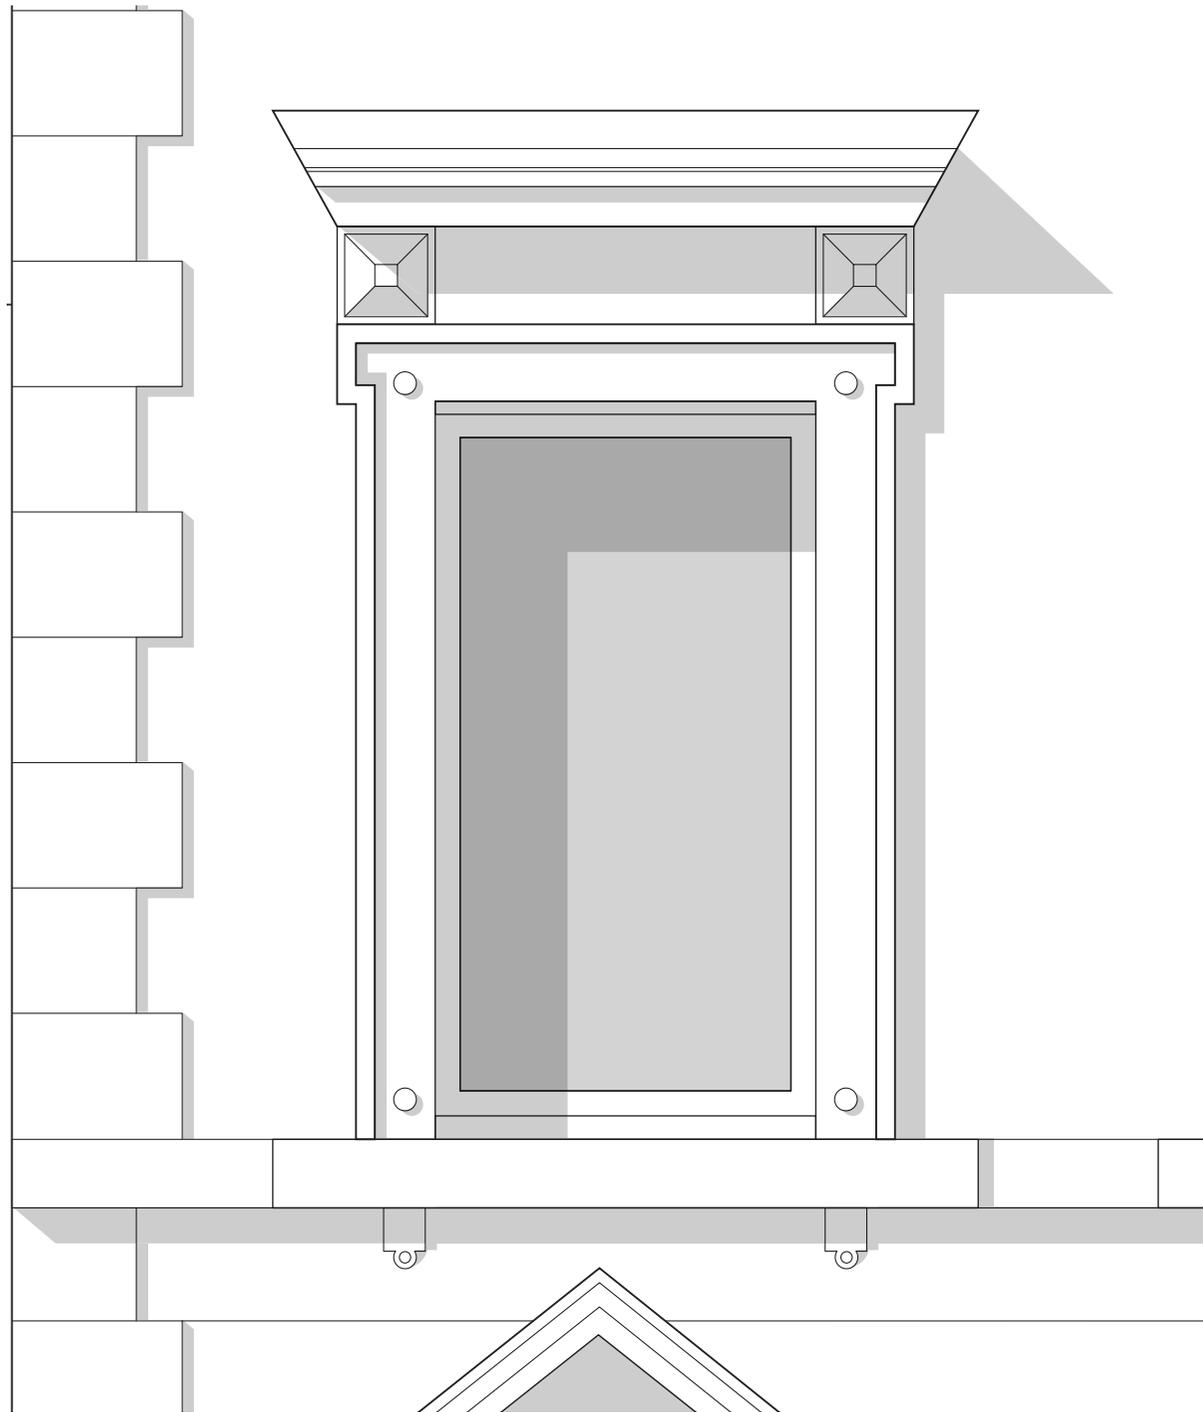
Abb. 4.5  
Fassadenansicht  
Bandstraße, M 1:20

- Abb. 4.3: Fassadenansicht, Bandstraße 31, maßstabslos wie Abb. 4.2
- Abb. 4.4: Reliefschnitt Bandstraße, M 1:20 wie Abb. 4.2
- Abb. 4.5: Fassadenansicht, Bandstraße, M 1:20 wie Abb. 4.2

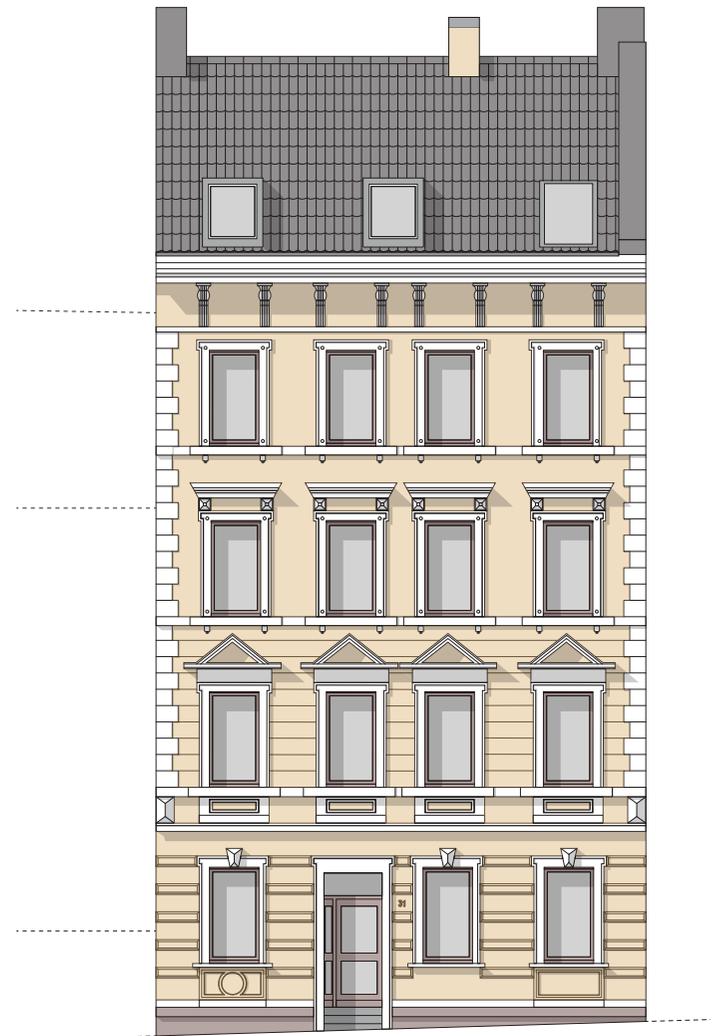
Abb. 4.6  
Fassadenansicht  
Kennzeichnung der Farbgestaltung  
Bandstraße 31, maßstabslos

- Abb. 4.6 Fassadenansicht, Kennzeichnung der Farbgestaltung, Bandstraße 31, maßstabslos, wie Abb. 4.2
- Abb. 4.7 Grundriss Erdgeschoss, Bandstraße 31, M 1:100  
Darstellung: Mila Kretschmann  
Grundlage: SDE21/22

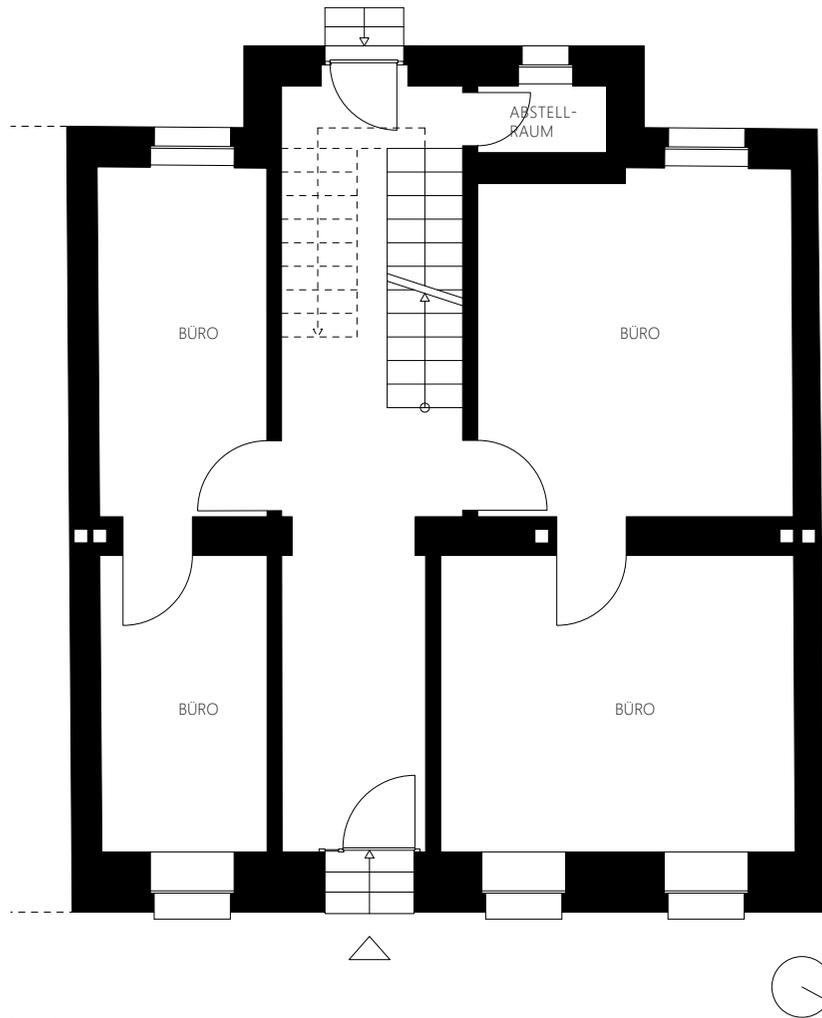
Abb. 4.7  
Grundriss Erdgeschoss  
Bandstraße 31, M 1:100

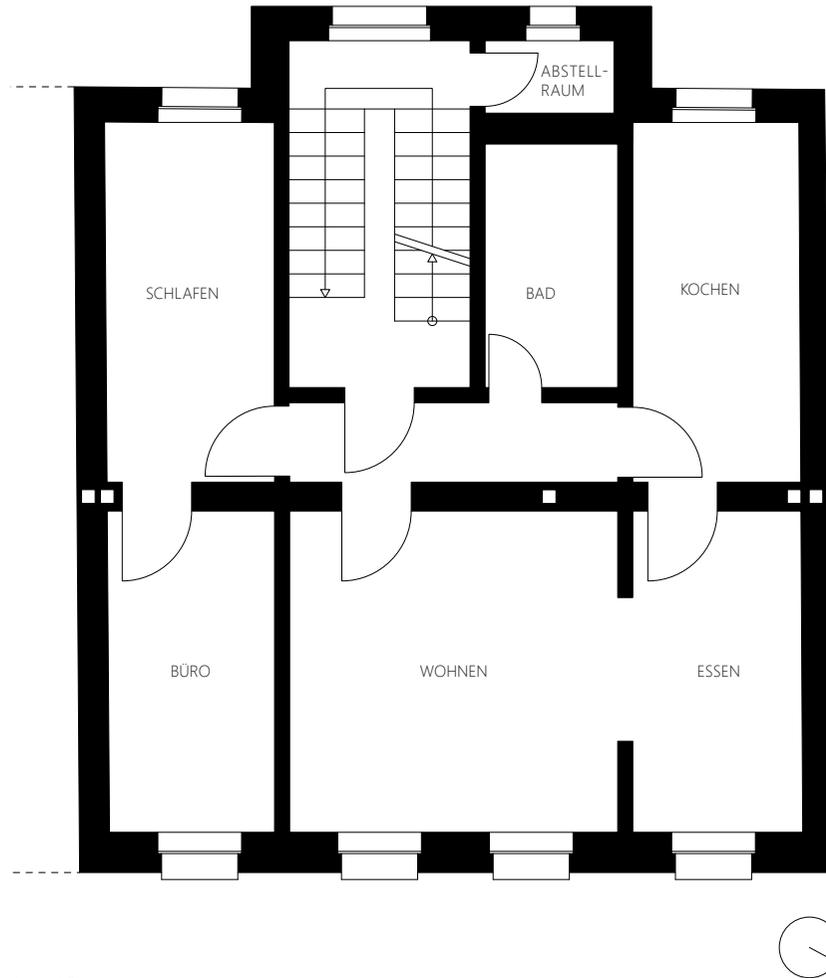
Abb. 4.8  
Grundriss 1.-3. OG  
Bandstraße 31, M 1:100

- Abb. 4.8 Grundriss 1.-3. OG Bandstraße 31, M 1:100  
wie Abb. 4.7
- Abb. 4.9 Fassadenschnitt Dach, Bandstraße 31, M 1:20  
Darstellung: Sophie Weuste, Mila Kretschmann  
Grundlage: SDE21/22

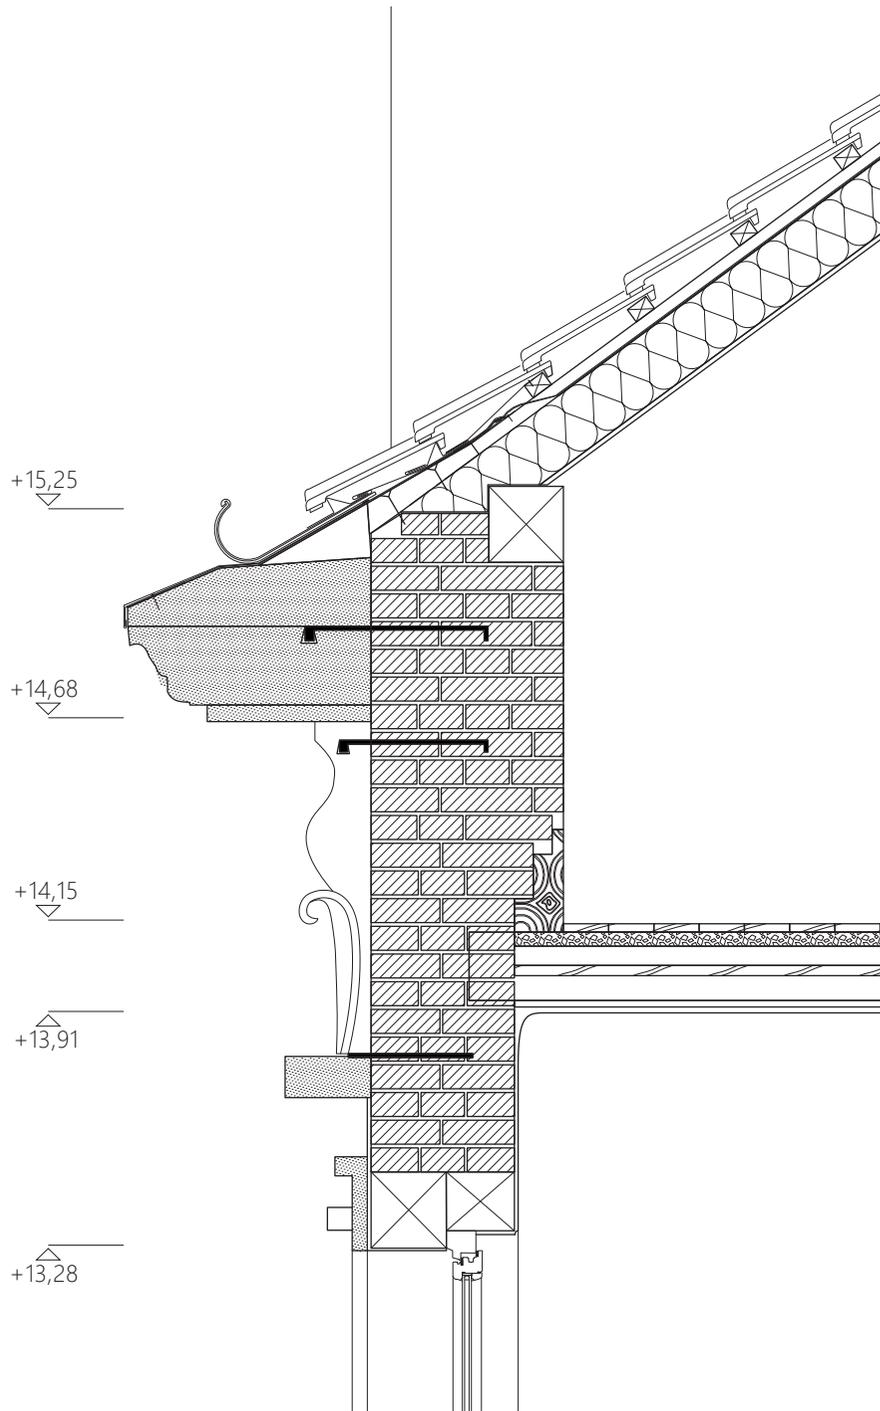
DACH 0,374 W/(m²K)

60x60 mm Dachziegel  
60x40 mm Konterlattung  
50x30 mm Lattung  
5 mm Dachpappe  
160x100 mm Eichensparren  
160 mm Mineraldämmplatte  
12 mm Gipskartonplatte  
10 mm Gipsputz

Abb. 4.9  
Fassadenschnitt Dach  
Bandstraße 31, M 1:20

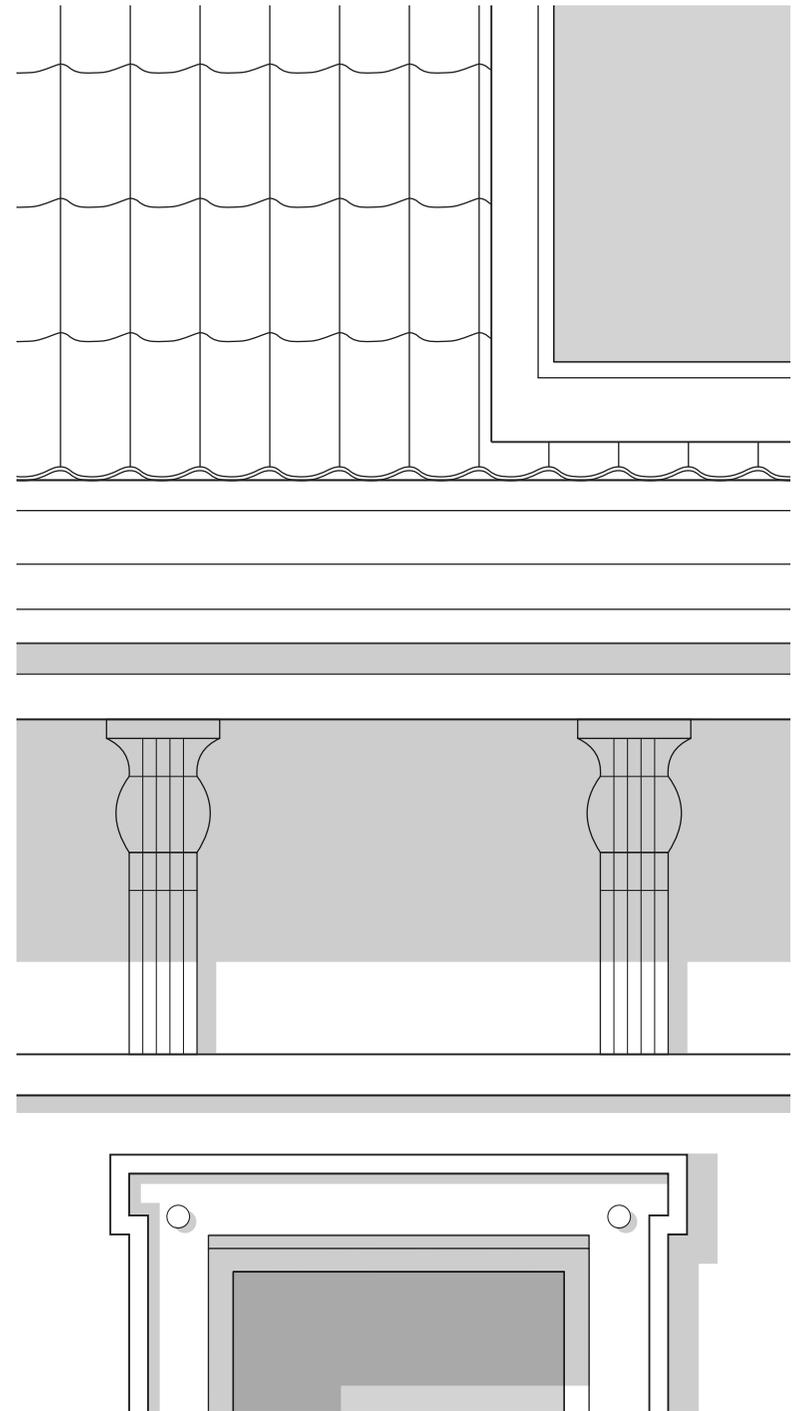
Abb. 4.10  
Fassadenansicht Dach  
Bandstraße 31, M 1:20

- Abb. 4.10 Fassadenansicht Dach Bandstraße 31, M 1:20  
wie Abb. 4.2
- Abb. 4.11 Fassadenschnitt, Bandstraße 31, M 1:20  
wie Abb. 4.9
- Abb. 4.12 Fassadenansicht, Bandstraße 31, M 1:20  
wie Abb. 4.2

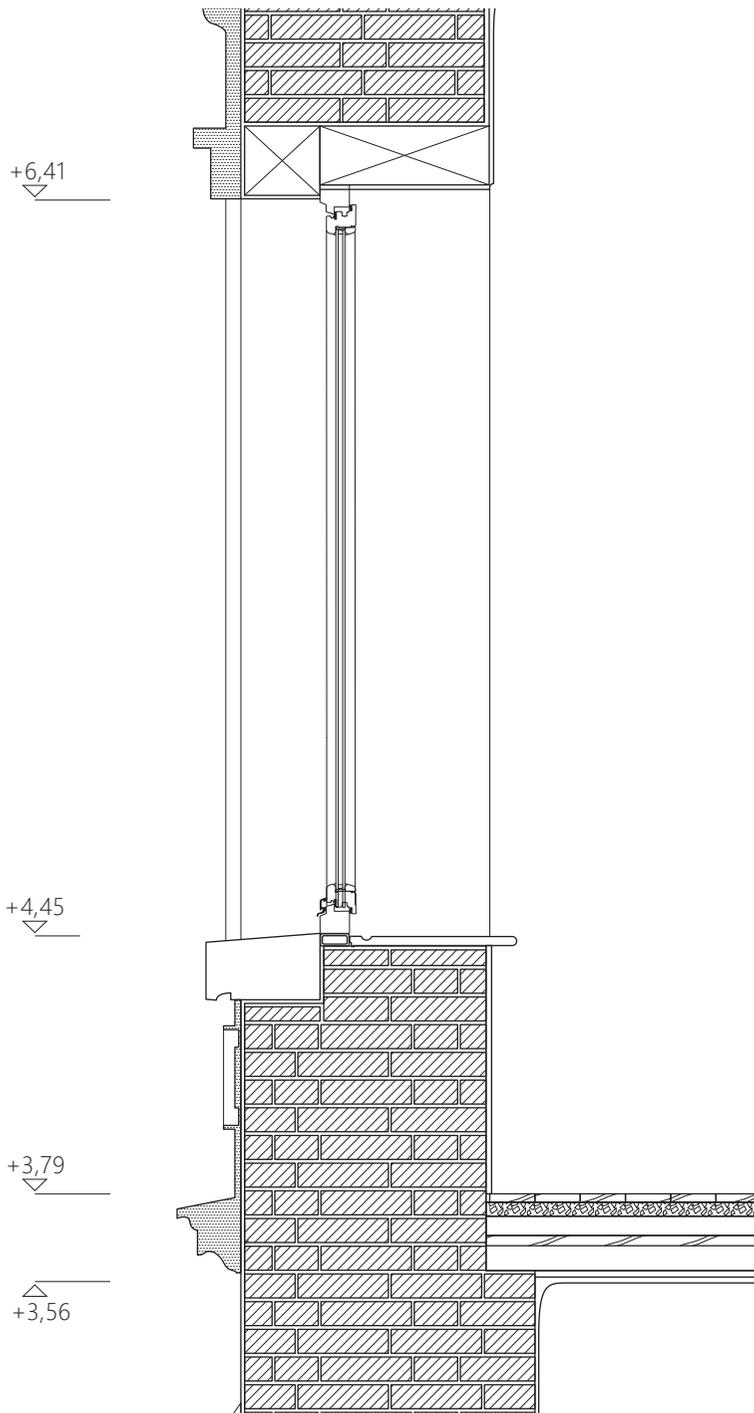
AUSSENWAND 0,95 W/(m<sup>2</sup>K)

Abb. 4.11  
Fassadenschnitt  
Bandstraße 31, M 1:20

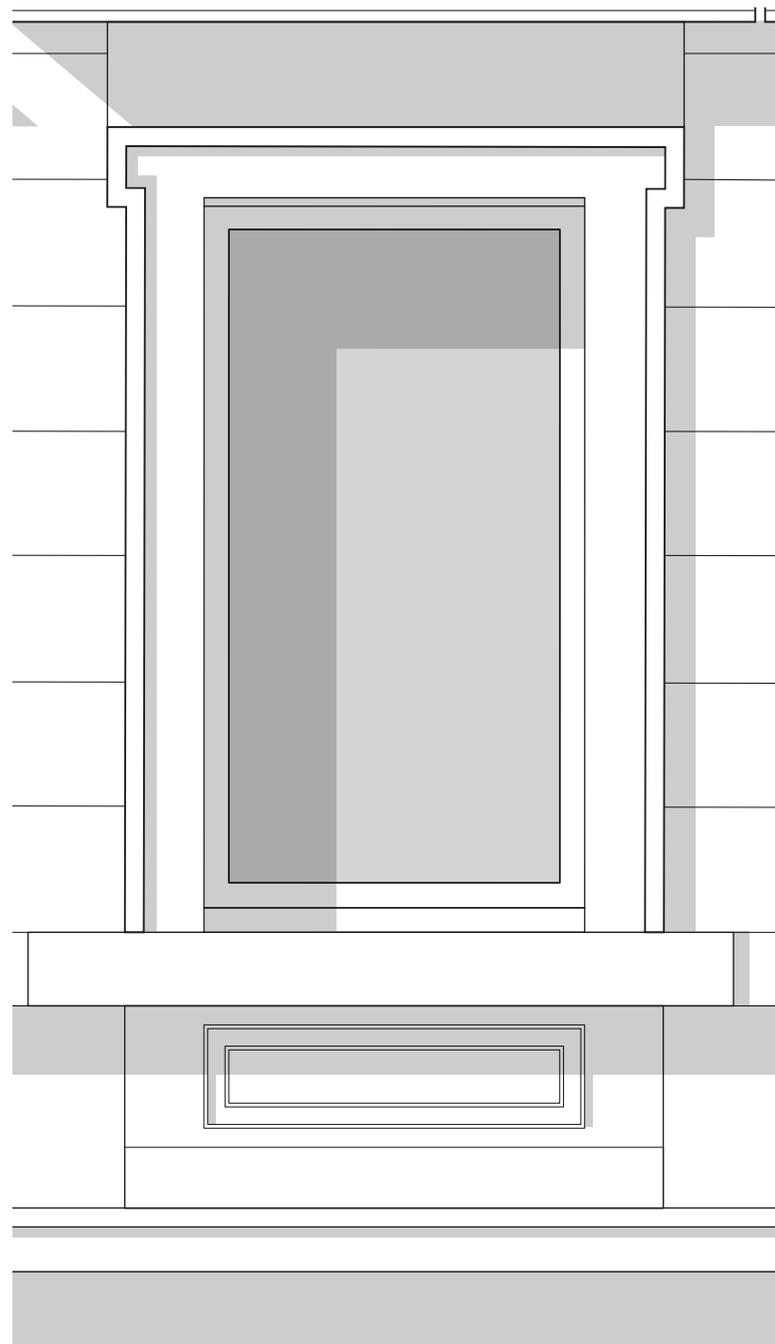
Abb. 4.12  
Fassadenansicht  
Bandstraße 31, M 1:20

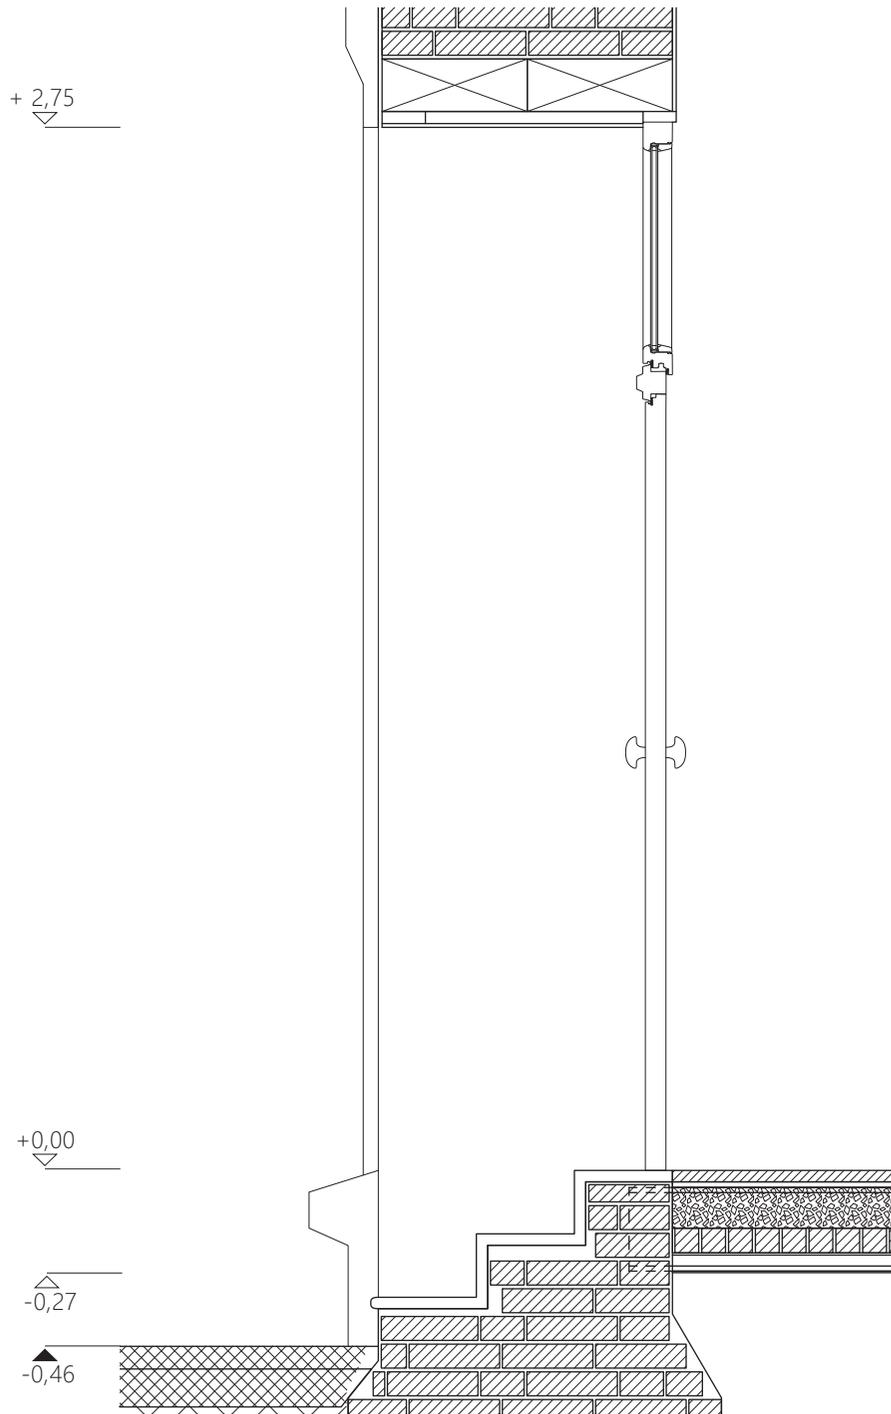
KAPPEDECKE

- 30 mm Terrazzo
- 15 mm Mörtelbett
- 100 mm Sand und Schutt
- 250x120x65 mm Ziegel
- 220 mm I-Profil
- 22 mm Kalkputz

Abb. 4.13  
Fassadenschnitt Sockel  
Bandstraße 31, M 1:20

- Abb. 4.13 Fassadenschnitt Sockel, Bandstraße 31, M 1:20  
wie Abb. 4.9
- Abb. 4.14 Fassadenansicht Sockel, Bandstraße 31, M 1:20  
wie Abb. 4.2
- TEIL 5**

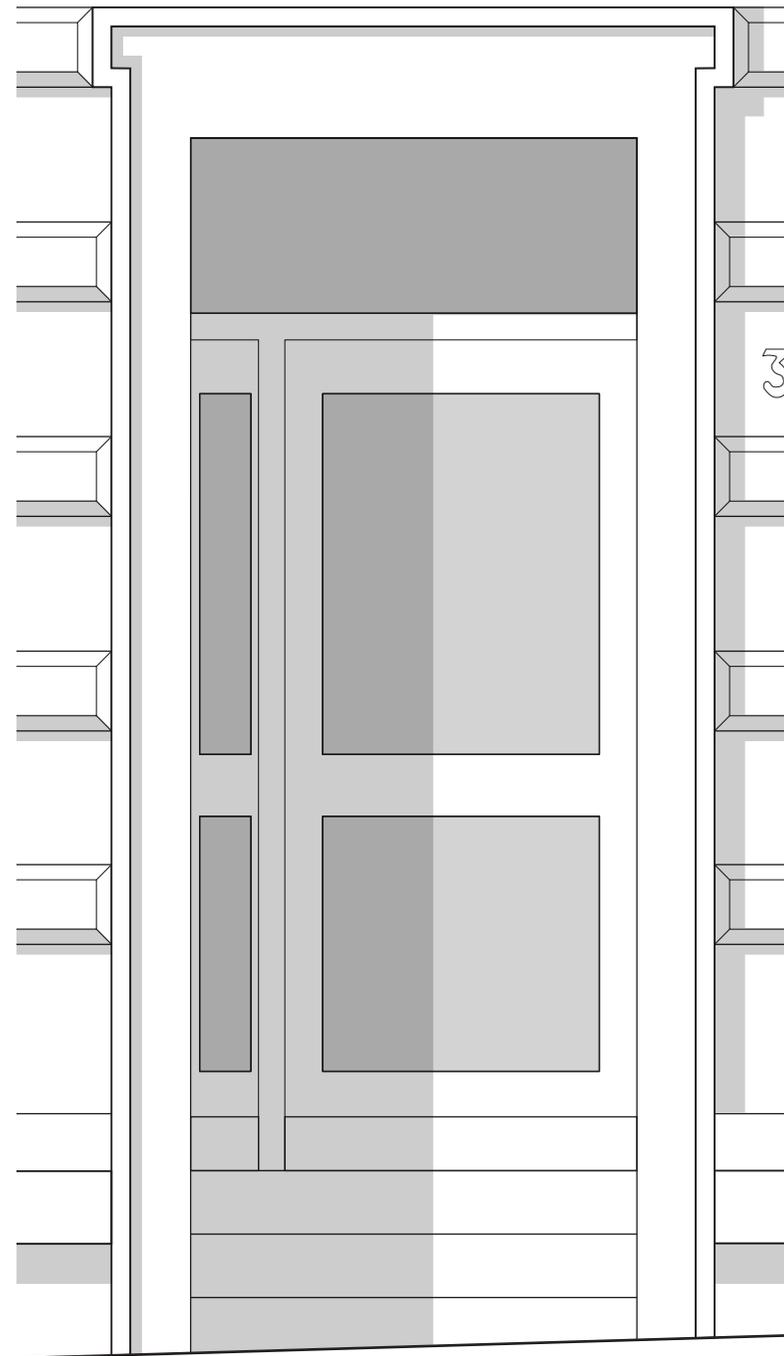
Abb. 4.14  
Fassadenansicht Sockel  
Bandstraße 31, M 1:20

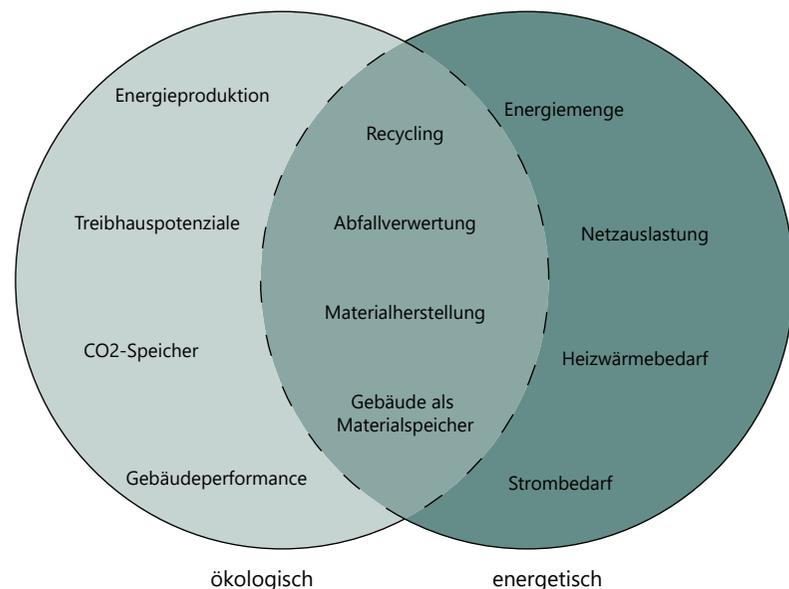
Abb. 5.3  
Gegenüberstellung von ökologischen und energetischen Einflussfaktoren

- Abb. 5.2: Einflussfaktoren für die Primärenergie  
Darstellung: Julius Weritz
- Abb. 5.3: Gegenüberstellung von ökologischen und energetischen Einflussfaktoren  
wie Abb. 5.2

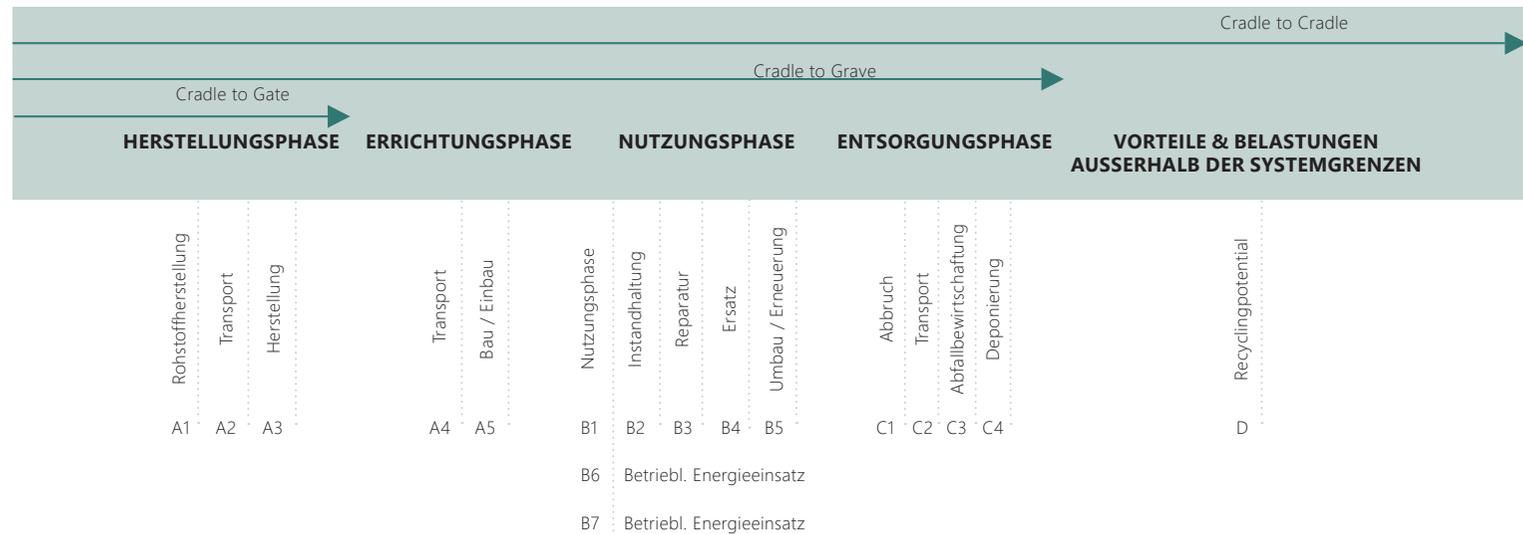
Abb. 5.4  
Systemgrenzen im Lebenszyklus,  
für die Bewertung der Grauen Energie

- Abb. 5.4: Systemgrenzen im Lebenszyklus, für die Bewertung der Grauen Energie  
Darstellung: Justyna Mazur
- Abb. 5.5: Gegenüberstellung der in den Analysegebäuden gebundenen Grauen Energie  
Darstellung: Lukas Salomon  
Datengrundlage: Justyna Mazur, Lukas Salomon, Julius Weritz

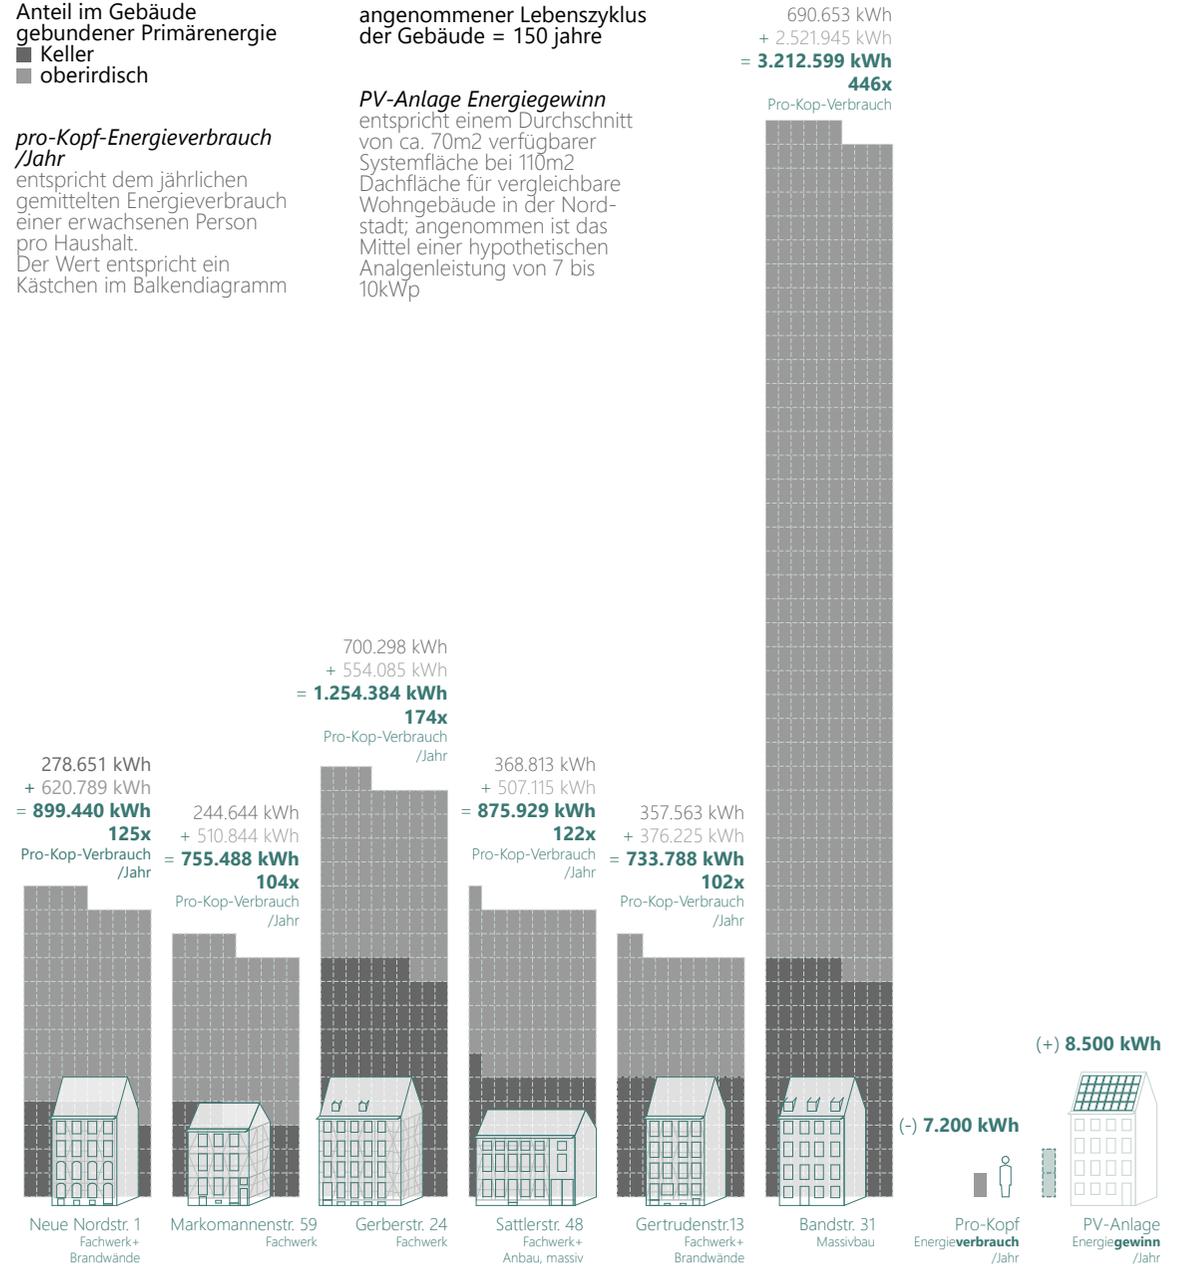
Abb. 5.5  
Gegenüberstellung der in den Analysegebäuden  
gebundenen Grauen Energie

Auf Abb. 5.5 sind die Anteile der Grauen Energie je Baustoff in allen sechs Vergleichsgebäuden gegenübergestellt, um zu verdeutlichen welche Baustoffe die größten Anteile Grauer Energie zu verantworten haben.

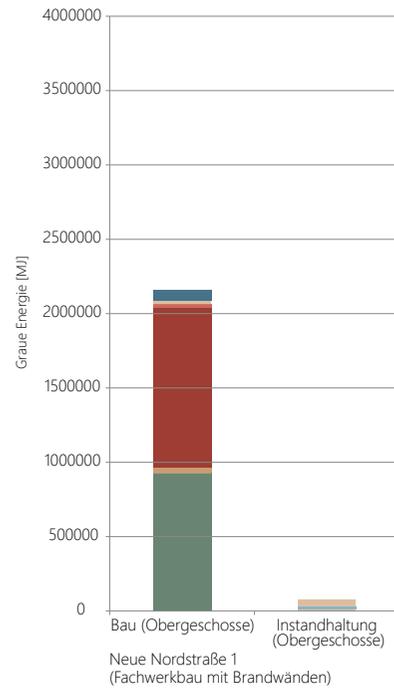
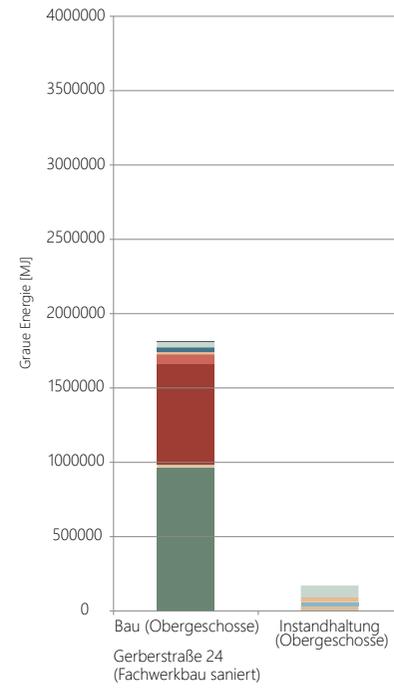
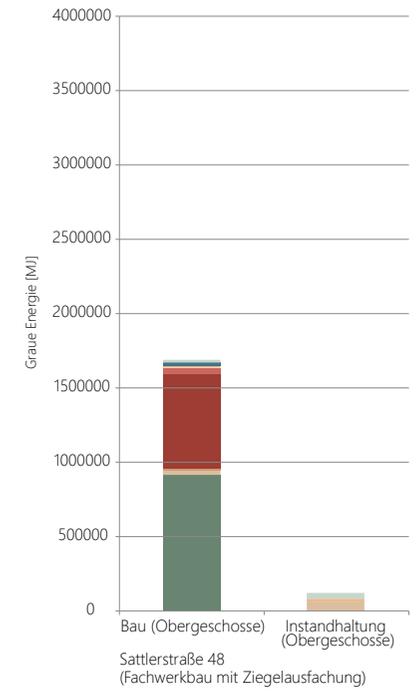
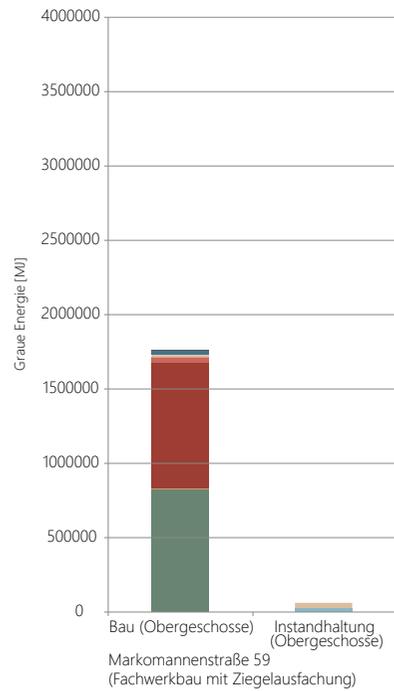
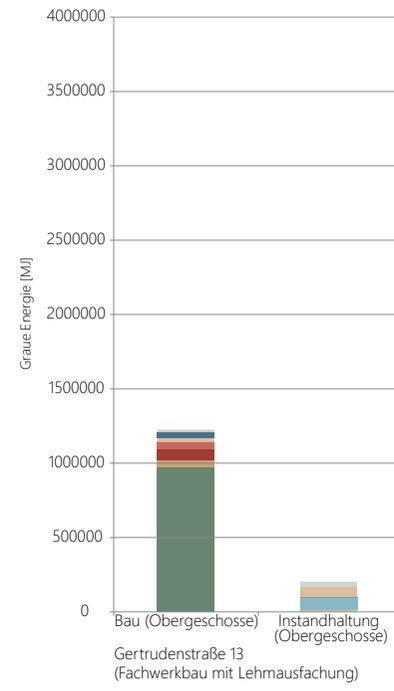
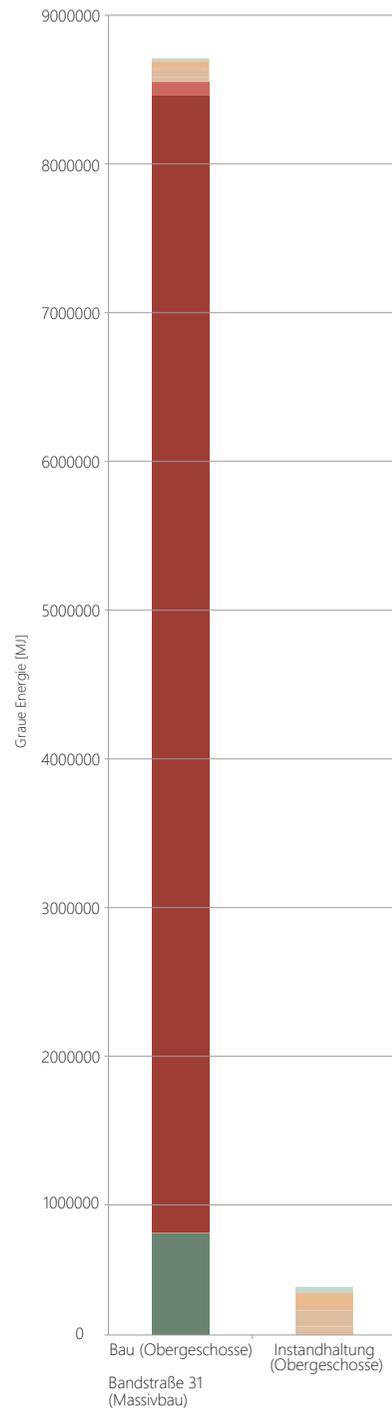
Abb. 5.6  
Auswertung Graue Energie nach Baustoffen je Gebäude

- Abb. 5.6: In den Gebäuden gebundene Graue Energie nach Material  
Darstellung: Justyna Mazur  
Datengrundlage: Justyna Mazur, Lukas Salomon, Julius Weritz

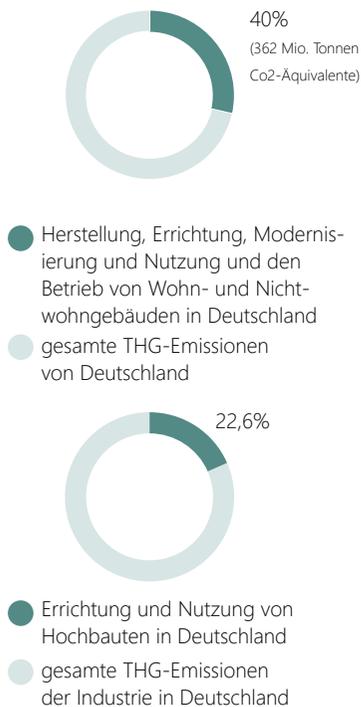
Abb. 5.7  
THG-Emissionen von Gebäuden in Deutschland,  
Studie 2014

- Abb. 5.7: THG-Emissionen von Gebäuden in Deutschland, Studie 2014  
Darstellung: Farah Alnihawi, Sarah Coppens, Julia Wiechert  
Grundlage: Bundesinstitut für Bau-, Stadt- und Raumforschung (BBSR) im Bundesamt für Bauwesen und Raumordnung (BBR) (Hrsg.): Umweltfußabdruck von Gebäuden in Deutschland. Kurzstudie zu sektorübergreifenden Wirkungen des Handlungsfelds „Errichtung und Nutzung von Hochbauten“ auf Klima und Umwelt. BBSR-Online-Publikation 17/2020, Bonn, Dezember 2020

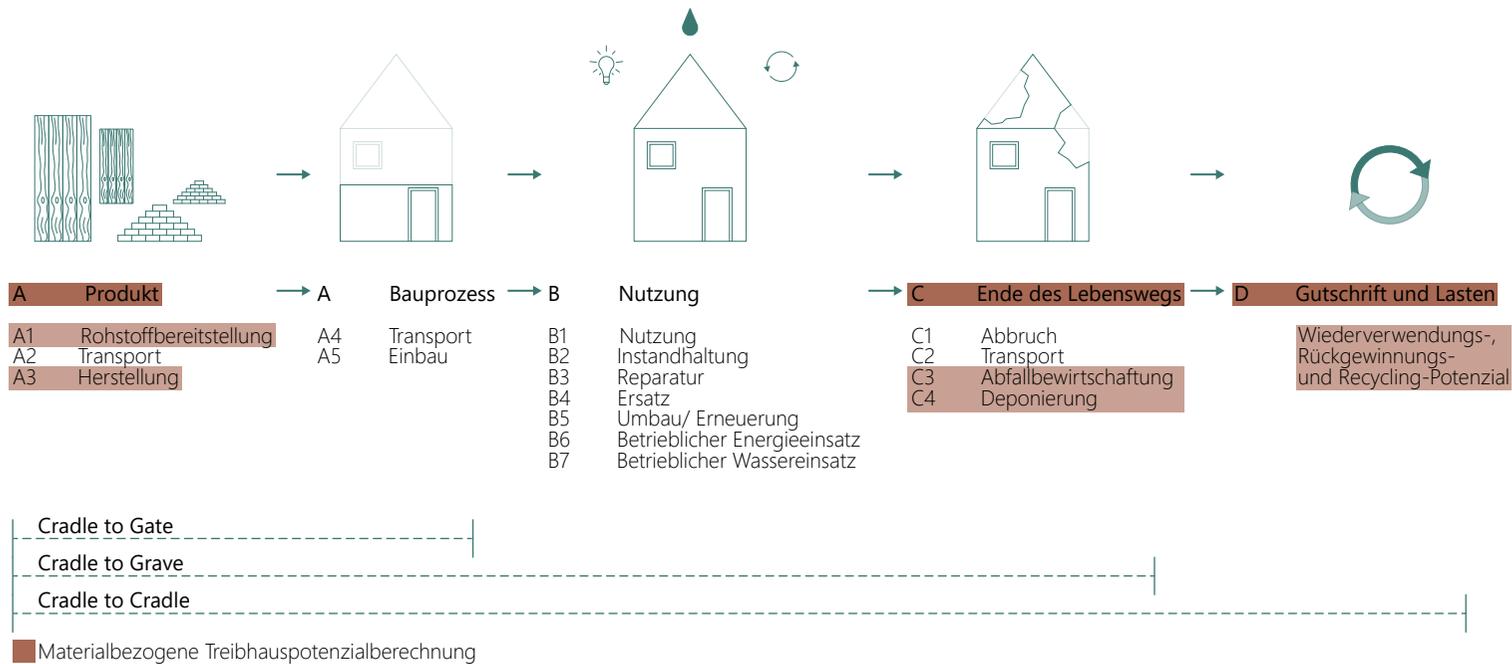
22,6% der gesamten Treibhausgasemissionen der Industrie in Deutschland aus. In der Phase der Herstellung produziert ein Neubau der heutigen Zeit ungefähr die Hälfte der CO<sub>2</sub>-Emissionen, die er im gesamten Lebenszyklus generiert (Abb. 5.8).<sup>[8]</sup> Bereits bei der Gewinnung bzw. Herstellung der Baumaterialien werden Treibhausgase verursacht. Zudem werden beim Transport, dem Einbau, dem Abbruch und der energetischen Verwertung der Baustoffe klimaschädliche Gase, vor allem Kohlendioxid, freigesetzt. Aufgrund dessen ist das Treibhauspotenzial ein maßgeblicher Indikator für die Ökobilanzierung eines Materials. In der Betrachtung sind biotische Stoffe fossilen Baustoffen insbesondere bei der Abfallentwicklung und der Luftreinigung überlegen. Bei biotischen Stoffen wie beispielweise Holz ist ein geschlossener CO<sub>2</sub>-Kreislauf vorhanden. Das bedeutet, dass Holz in seiner Entstehung Kohlendioxid bindet und als CO<sub>2</sub>-Speicher fungiert. Diese gespeicherte Masse wird am Ende des Lebenszyklus des Holzbau- teils freigesetzt. Bei der Verbrennung von fossilen Baustoffen hingegen wird Kohlendioxid abgegeben, welches über Jahr- millionen in ihnen ge- bunden war.<sup>[9]</sup> Um klimagerecht zu bauen, sollte mit Baustoffen mit mög- lichst geringem Primärenergiebedarf im gesamten Lebenszyklus geplant werden. Um die Treibhausgasemissionen beim Transport der Baustoffe zu minimieren, sollten möglichst lokale Vorkommen genutzt werden. Darüber hinaus können die Emissionen von Gebäuden vor allem in der Phase der

Abb. 5.8 Lebenszyklusanalyse

Im Folgenden wird die Untersuchungsgröße des Treibhauspotenzials im Spezifischen erläutert: Das Treibhauspotenzial oder Erderwärmungspotenzial (engl. Global Warming Potential, GWP) beschreibt die schädliche Wirkung von Treibhausgasen auf das Klima der Erde. Durch die Berechnung wird zudem eine Vergleichbarkeit verschiedener Gase ermöglicht, welche sich in ihrem Erderwärmungspotenzial unterscheiden. Bei den Treibhausgasen handelt es sich beispielsweise um Kohlendioxid, Methan, Lachgas oder fluorierte Wasserstoffe.<sup>[4]</sup> Als Richtgröße wird die Klimawirksamkeit von Kohlendioxid angenommen, sodass sich die Treibhauspotenziale der anderen Gase in Relation dazu bemessen werden.<sup>[5]</sup> Demnach ist Methan 25-mal klimawirksamer im Vergleich zur gleichen Menge Kohlendioxid. Das Ergebnis der Berechnung des Erderwärmungspotenzials wird zudem als CO<sub>2</sub>-Äquivalente (CO<sub>2</sub>e oder CO<sub>2</sub>-eq) angegeben.<sup>[6]</sup> In den Jahren seit 1990 bis 2020 haben sich die Treibhausgasemissionen in Deutschland stetig verringert (Abb. 5.11). In der Betrachtung ist der größte Anteil der schädlichen Gase auf Kohlendioxid zurückzuführen. Darüber hinaus sind die Emissionen zwar rückläufig, allerdings liegen sie deutlich über dem Niveau, was im Jahr 2030 erreicht werden soll.<sup>[7]</sup> Die geplante Treibhausgasneutralität im Jahr 2050 stellt ebenfalls eine Herausforderung dar. Von den gesamten Treibhausgasemissionen in Deutschland werden 40% durch die Herstellung, die Errichtung, die Modernisierung, die Nutzung und den Betrieb von Wohn- und Nichtwohngebäuden in Deutschland generiert (Abb. 5.8). Darüber hinaus machen die Errichtung und Nutzung von Hochbauten

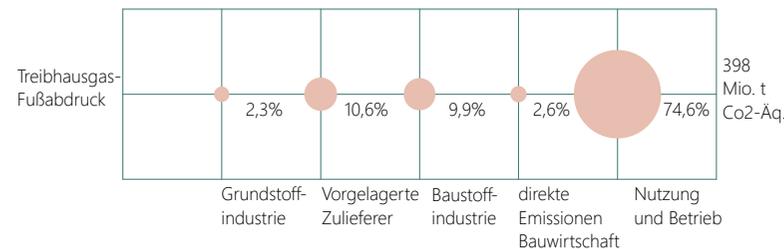
Abb. 5.9 Wertschöpfung und Umweltfußabdrücke des Handlungsfeldes Errichtung und Nutzung von Hochbauten (Baustoffindustrie und weitere direkte Zulieferer)

Nutzung und des Betriebs eingespart werden. Diese machen ungefähr 75% des Treibhausgasfußabdrucks der Hochbauten in Deutschland aus (Abb. 5.10).<sup>[10]</sup> Verschiedene Strategien zur Einsparung von Treibhausgas- emissionen werden im folgenden beschrieben. Zunächst ist es möglich, den Energiebedarf während der Gebäudeerrichtung und -nutzung zu be- grenzen und beispielsweise durch verbesserte U-Werte oder den Betrieb von Photovoltaikanlagen zu reduzieren. Darüber hinaus kann eine Dekar- bonisierung von Materialien in der Produktion und in den Prozessen zur Energiebereitstellung einen positiven Einfluss auf das Treibhauspotenzial eines Baustoffs haben. Außerdem sollten die Nutzung von erneuerbaren Energien und klimaverträglichen ebenso wie die Vermeidung von Bauteil- vorfertigung gefördert werden.

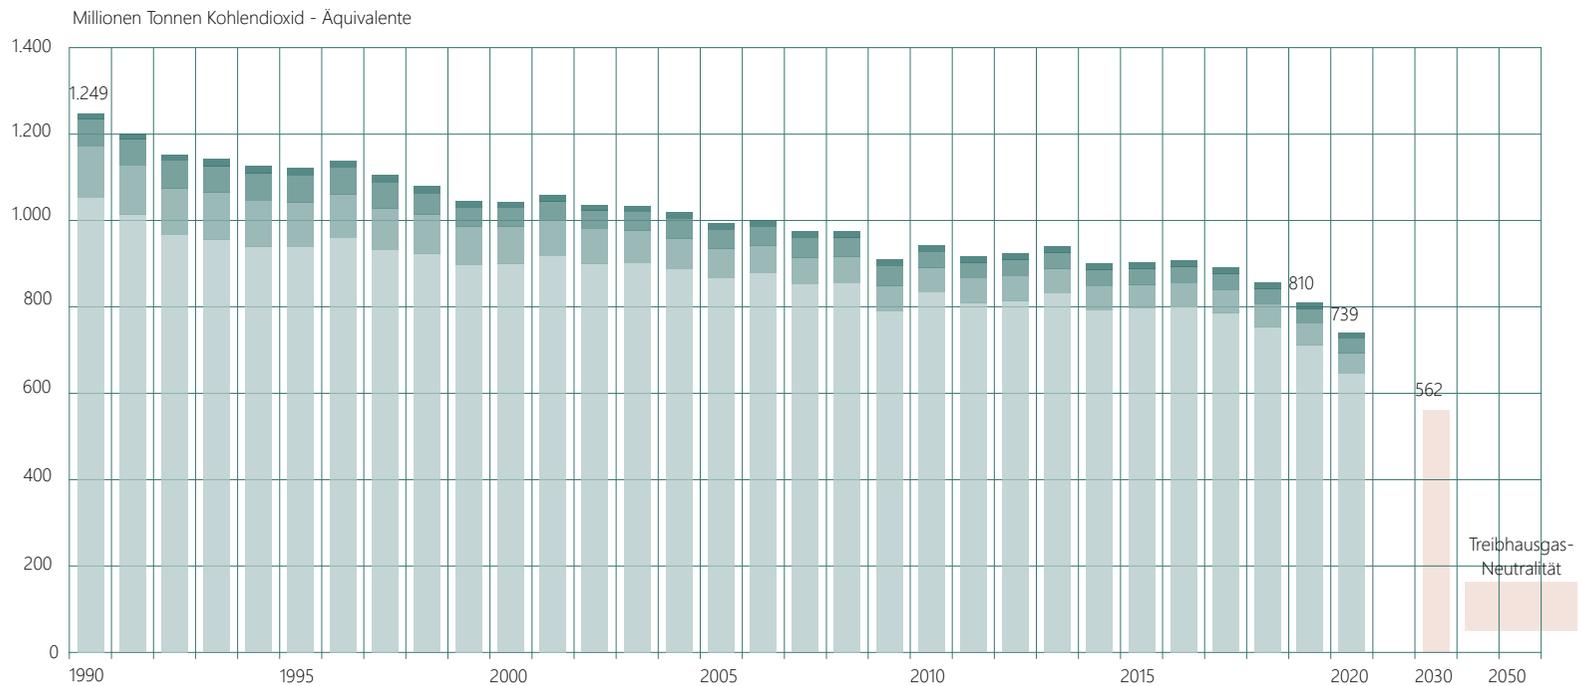
Abb. 5.10  
Treibhausgas-Emissionen seit 1990  
nach Gasen in Deutschland

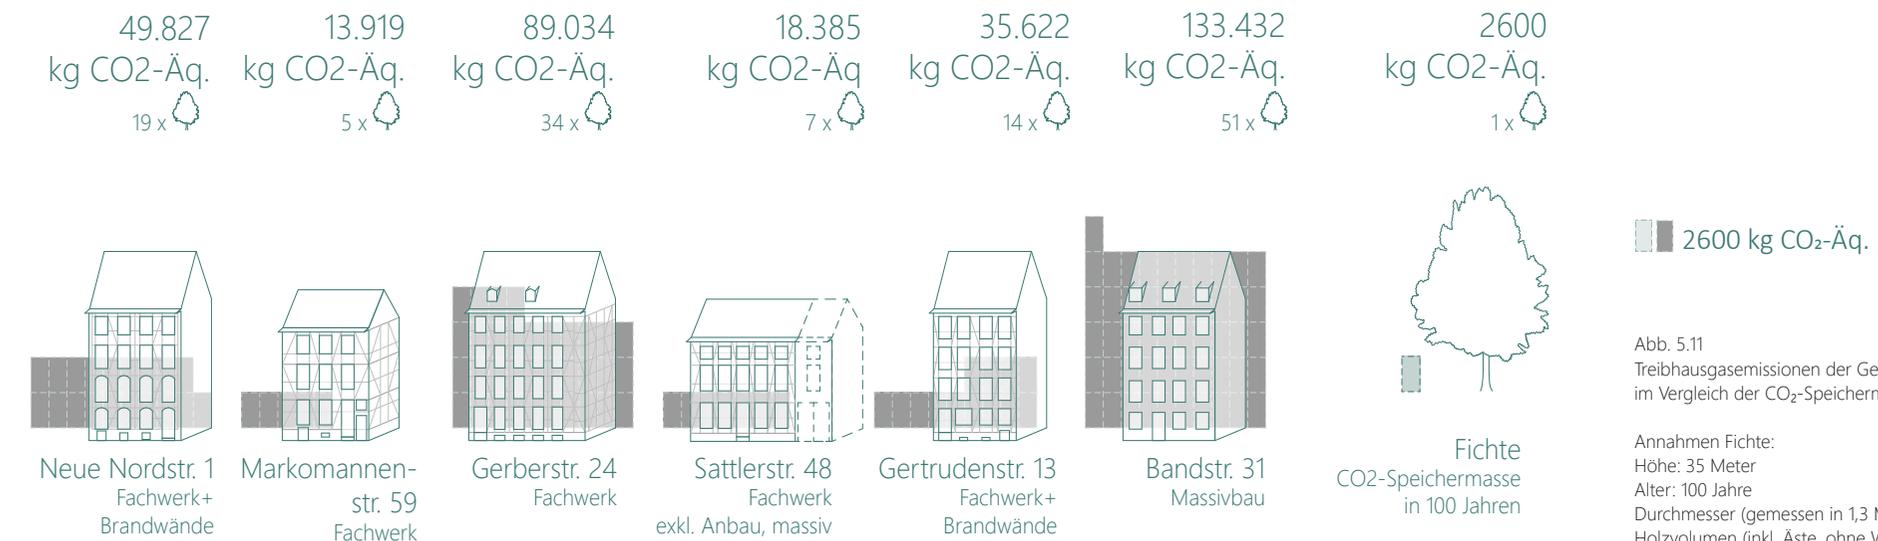
Abb. 5.11  
Treibhausgasemissionen der Gebäude  
im Vergleich der CO<sub>2</sub>-Speichermasse einer Fichte

Annahmen Fichte:  
Höhe: 35 Meter  
Alter: 100 Jahre  
Durchmesser (gemessen in 1,3 Meter): 50 cm  
Holzvolumen (inkl. Äste, ohne Wurzeln): 3,4 m<sup>3</sup>

Zunächst werden die Resultate in Relation zur CO<sub>2</sub>-Speichermasse einer 100 Jahre alten Fichte betrachtet (Abb. 5.12). Der Baum ist 35 Meter hoch und besitzt einen Durchmesser von 50 Zentimeter auf einer Höhe von 1,30 Metern gemessen. Darüber hinaus beträgt sein Holzvolumen 3,40 m<sup>3</sup>. Die CO<sub>2</sub>-Speichermasse beträgt 2.600 kg CO<sub>2</sub>-Äquivalente.<sup>[14]</sup> Bei den untersuchten Wohnhäusern wird in diesem Vergleich das Treibhauspotenzial des gesamten Gebäudes angenommen. Der behandelte Massivbau entspricht durch sein Treibhauspotenzial von 133.554 kg CO<sub>2</sub>-Äquivalente 51 Fichten, während die Gerberstraße 24 als Fachwerkgebäude mit dem höchsten Erderwärmungspotenzial 34 Fichten gleicht. Im Gegensatz dazu produzierte die Markomannenstraße 59 eine CO<sub>2</sub>-Menge, die mit der Speichermasse von fünf Fichten übereinstimmt. Die Neue Nordstraße 1, die in ihrer Größe vergleichbar mit dem Massivbau ist, produziert ungefähr 40 Prozent des Treibhauspotenzials der Bandstraße 31. Die großen Unterschiede zwischen den Fachwerkgebäuden sind vor allem auf die Gebäudegrößen und die unterschiedlichen Materialmassen zurückzuführen.
