# URBANES BAUEN

**RÜCKBESINNUNG UND ZUKUNFT IM URBANEN BAUEN MIT HOLZ  
AM BEISPIEL DER WUPPERTALER NORDSTADT**

## **STUDIO NACHHALTIGES BAUEN UND GEBÄUDEPERFORMANCE 2021**

Bergische Universität Wuppertal  
Fakultät für Architektur und Bauingenieurwesen

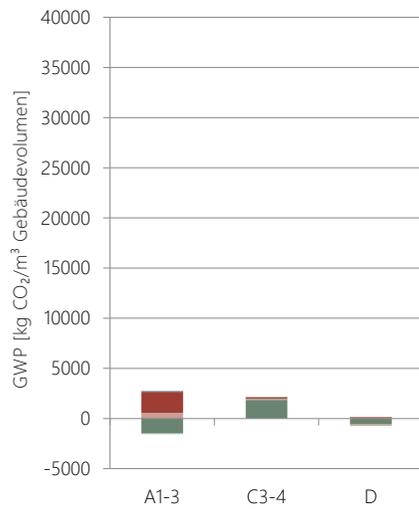
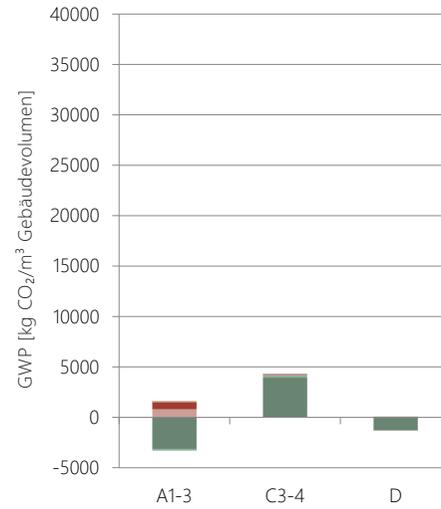
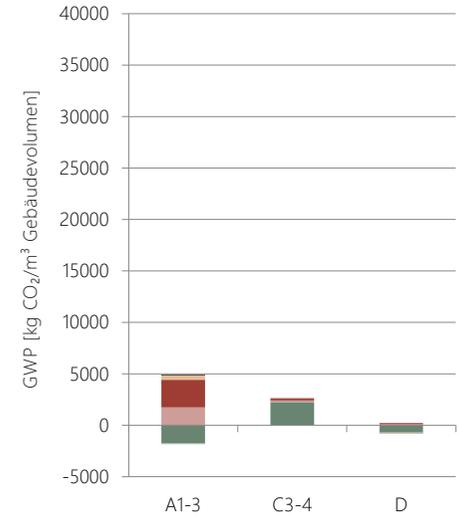
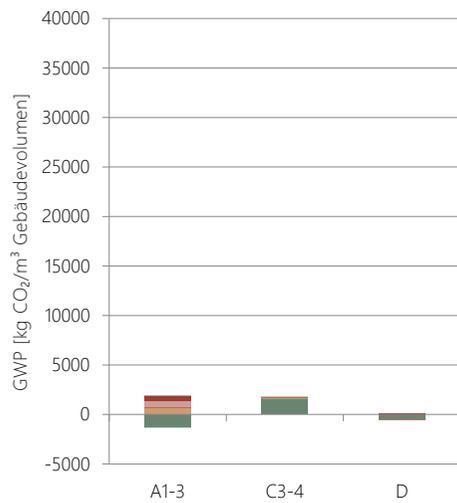
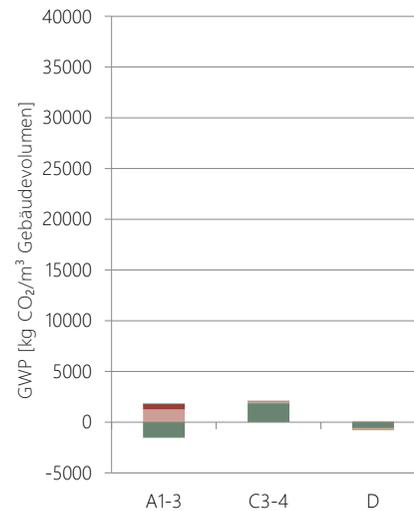
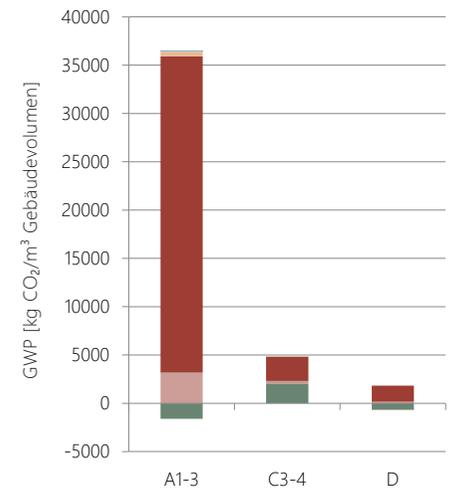
Neue Nordstraße 1  
(Fachwerkbau mit Brandwänden)  
2.797,1 kg CO<sub>2</sub>/m<sup>3</sup> Gebäudevolumen

Markomannenstraße 59  
(Fachwerkbau mit Ziegelausfachung)  
1.318,7 kg CO<sub>2</sub>/m<sup>3</sup> Gebäudevolumen

Gerberstraße 24  
(Fachwerkbau saniert)  
5.133,3 kg CO<sub>2</sub>/m<sup>3</sup> Gebäudevolumen

Gertrudenstraße 13  
(Fachwerkbau mit Lehmausfachung)  
1.857,4 kg CO<sub>2</sub>/m<sup>3</sup> Gebäudevolumen

Sattlerstraße 48  
(Fachwerkbau mit Ziegelausfachung)  
1.696,7 kg CO<sub>2</sub>/m<sup>3</sup> Gebäudevolumen

Bandstraße 31  
(Massivbau)  
40.854,0 kg CO<sub>2</sub>/m<sup>3</sup> Gebäudevolumen

Abb. 5.12  
Global Warming Potential - Vergleich der  
Fachwerkgebäude mit dem Massivbau

Vergleichswert: 1 m<sup>3</sup> Gebäudevolumen inkl. Keller-  
und Dachgeschoss.

Im Folgenden wurden die Ergebnisse der Treibhauspotenzialberechnung für jedes Gebäude auf den Referenzwert eines Kubikmeters des Gebäudevolumens, also auf den Brutto-Rauminhalt, umgerechnet (Abb. 5.12). Zudem sind die Resultate in den Diagrammen nach Materialien differen-

ziert, sodass Aussagen bezüglich der Treibhauspotenziale der einzelnen Baustoffe getroffen werden können. Als erstes wird ein Vergleich zwischen den Fachwerkgebäuden und dem Massivbau beschrieben. Die Bandstraße 31 verursacht vor allem durch die Verwendung von Mauerwerk in ihrem Lebenszyklus ungefähr 41.000 Kilogramm CO<sub>2</sub> pro Kubikmeter Gebäudevolumen und ist dadurch deutlich klimaschädlicher in der Materialwahl als die Fachwerkgebäude, die maximal ungefähr 5.100 Kilogramm CO<sub>2</sub> pro Kubikmeter Gebäudevolumen generieren. Die für das Treibhauspotenzial prägnanten Materialanteile in dieser Untersuchung sind Holz und Mauerwerk. Wie bereits in der Einführung des Themas erläutert, speichert Holz als biotischer Baustoff CO<sub>2</sub> während der Herstellung bzw. Entstehung, welches in der gleichen Menge bei der Entsorgung freigesetzt wird, sodass ein geschlossener Kohlenstoff-Kreislauf besteht. Das Mauerwerk generiert vor allem in der Herstellung viel CO<sub>2</sub>, welches nicht in einem Kreislauf zurückgeführt wird. Zudem generiert das Holz bei der Wiederverwendung oder -verwertung eine Gutschrift für das Recyclingpotenzial außerhalb der Systemgrenze. Das Mauerwerk hingegen generiert in dieser Kategorie weitere Lasten. Bei den (teil-)sanierten Gebäuden wie der Bandstraße 31 oder der Gerberstraße 24 ist zudem das Dämmmaterial in den Diagrammen ablesbar.

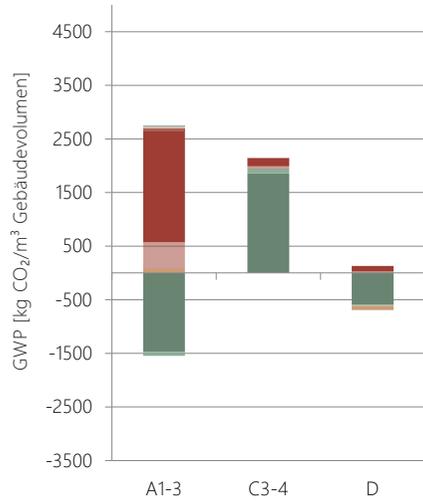
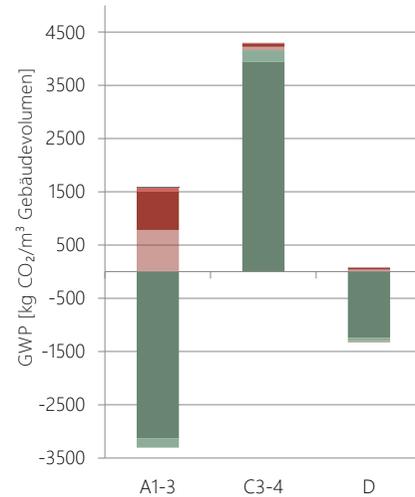
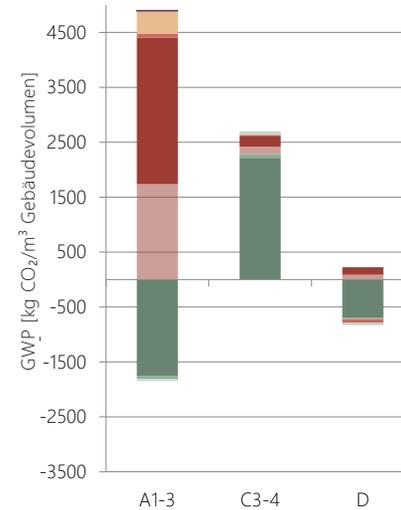
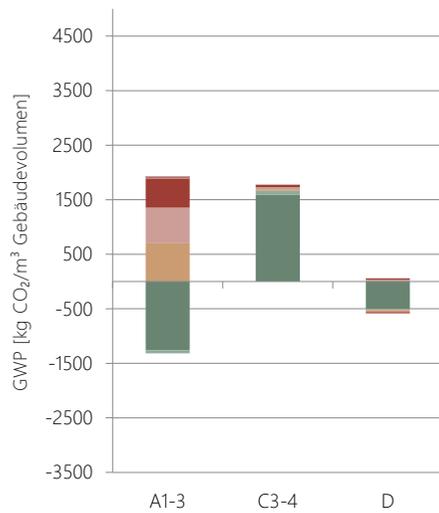
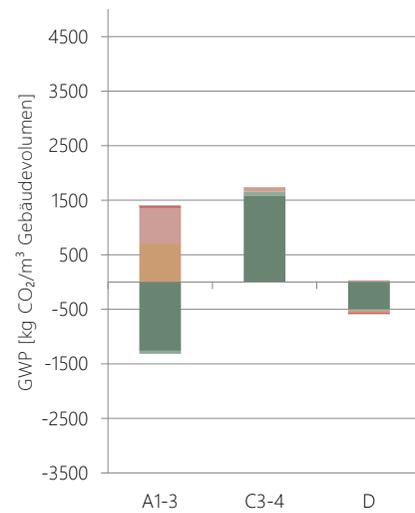
Neue Nordstraße 1  
(Fachwerkbau mit Brandwänden)  
2.797,1 kg CO<sub>2</sub>/m<sup>3</sup> Gebäudevolumen

Markomannenstraße 59  
(Fachwerkbau mit Ziegelausfachung)  
1.318,7 kg CO<sub>2</sub>/m<sup>3</sup> Gebäudevolumen

Gerberstraße 24  
(Fachwerkbau saniert)  
5.133,3 kg CO<sub>2</sub>/m<sup>3</sup> Gebäudevolumen

Gertrudenstraße 13  
(Fachwerkbau mit Lehmausfachung)  
1.857,4 kg CO<sub>2</sub>/m<sup>3</sup> Gebäudevolumen

Sattlerstraße 48  
(Fachwerkbau mit Ziegelausfachung)  
1.696,7 kg CO<sub>2</sub>/m<sup>3</sup> Gebäudevolumen

- Konstruktionsholz Eiche
- Dielenboden/ Ausbau
- OSB-Platten
- Lehm
- Mauerwerk (EG bis DG)
- Mauerwerk (Keller)
- Sand
- Dachpappe/ Abdichtungen
- Steinwolle/ Mineralwolle
- Beton
- Gipskarton
- Kunststoff
- Glas
- Stahl
- Schilfmatte
- Dachziegel
- Kalk-/ Gipsputz
- Schiefer
- Terrazzo

Abb. 5.13  
Global Warming Potential - Vergleich der  
Fachwerkgebäude - Übersicht

Im Weiteren werden die Ergebnisse der Fachwerkgebäude untereinander verglichen und analysiert (Abb. 5.13). Wie bereits beschrieben, generiert das Mauerwerk den Großteil der Treibhausgasemissionen der Gebäude. Aufgrund der verschiedenen Materialanteile der Gebäude ergeben sich daraus unterschiedliche Resultate. Die Gerberstraße 24 beispielsweise hat einen hohen Keller aus Mauerwerk, welcher sich in den Ergebnissen ablesen lässt. Bei der Neuen Nordstraße 1 hingegen sind die Anteile des Mauerwerks im Keller im Vergleich zu den anderen Etagen verhältnismäßig gering, dennoch ist der Wert sehr hoch, was sich mit den massiven Brand-

wänden erklären lässt. Außerdem weist die Markomannenstraße 59 einen verhältnismäßig großen Holzanteil auf, wodurch sie das Gebäude mit dem geringsten Treibhauspotenzial pro Kubikmeter Gebäudevolumen darstellt. Das Fachwerkgebäude, welches als einziges eine Lehmausfachung der Konstruktion aufweist, ist die Gertrudenstraße 13. Allerdings besitzt das Wohnhaus Brandwände, welche aus Mauerwerk bestehen und dadurch den CO<sub>2</sub>-Ausstoß des Gebäudes erhöhen. Das Material Lehm produziert deutlich weniger CO<sub>2</sub> in allen Lebenszyklusphasen des Baustoffes als Mauerwerk. Demnach ist der nachhaltige Baustoff klimafreundlicher als der mineralische. Insgesamt weisen die Fachwerkgebäude ähnliche Ergebnisse für das Treibhauspotenzial pro Kubikmeter Gebäudevolumen auf. Abschließend lässt sich ermitteln, dass der Massivbau bei der Betrachtung der Materialien einen deutlich schlechteren Einfluss auf das Klima ausübt als die Fachwerkgebäude. Zudem ist die Ausfachung aus Lehm eine klimafreundlichere Alternative zu der Mauerwerkvariante.

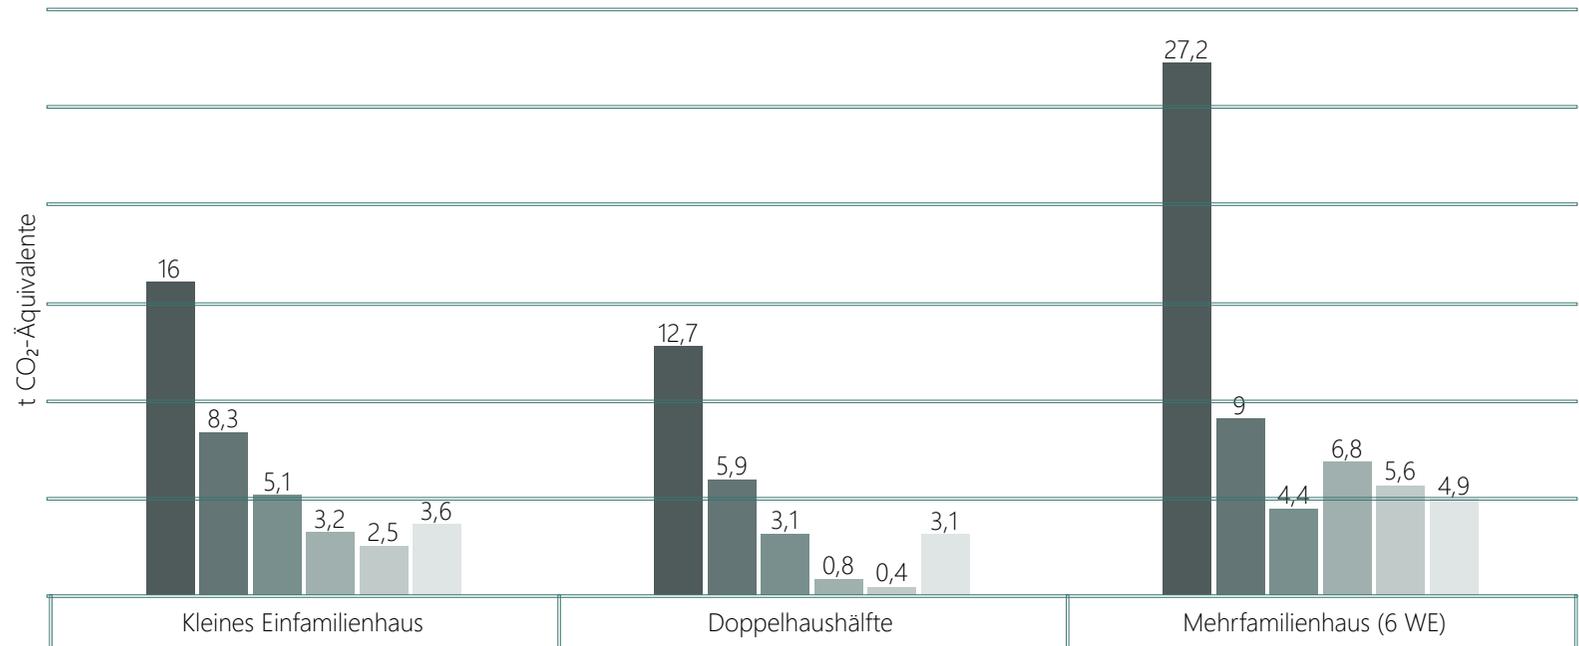
Abb. 5.14  
THG-Emissionen in Tonnen mit und ohne energetischer Gebäudesanierung

Für jährliche Treibhausgasemissionen, die in Deutschland durch Wohngebäude im Betrieb generiert werden, ist eine gezielte Sanierungsstrategie von hoher Bedeutung. Historische Gebäude können bereits durch geringfügige Eingriffe wie die Dämmung der Kellerdecke oder den Austausch der Fenster eine Verbesserung bei der Bilanzierung des Treibhauspotentials während der Nutzung erzielen. Zudem ist eine Sanierung von alter Bausubstanz zur Einsparung von Emissionen in allen Fällen sinnvoll und sollte zu einer kritischen Hinterfragung von Abriss und der Erstellung von Neubauten beitragen (Abb. 5.14).<sup>[15]</sup>

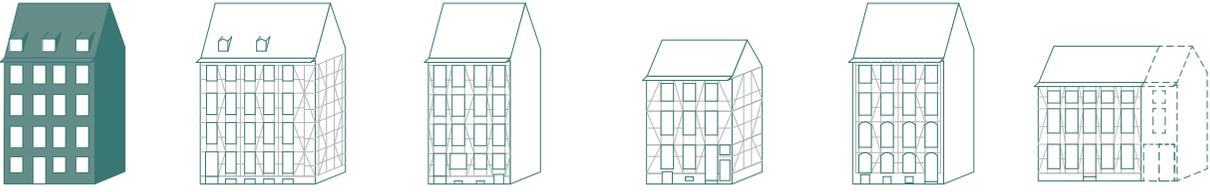
BANDSTR. 31	GERBERSTR. 24	GERTRUDENSTR. 13	MARKOM. STR. 59	NEUE NORDSTR. 1	SATTLERSTR. 48
<b>BAUTEILE:</b>								
W/(m²K)	U-Wert Außenwand (Straßenseite)	[W/m²K]	0,95	0,36	1,18	1,75	1,75	2,17
	U-Wert Fenster (Straßenseite)	[W/m²K]	1,65	1,65	1,65	5,20	1,65	1,65
	U-Wert Außenwand (Rückseite)	[W/m²K]	0,95	0,36	1,18	1,75	1,75	0,40
	U-Wert Fenster (Rückseite)	[W/m²K]	1,65	1,65	1,65	1,65	1,65	1,65
<b>SONNENSCHUTZ:</b>

Abb. 6.7  
Tabelle Fachwerkhäuser mit individuellen Eingaben im Vergleich zur Bandstraße 31

Die individuellen Eingaben für jedes Gebäude lassen sich aus der Tabelle Abb. 6.7 entnehmen. Hier lassen sich erste Unterschiede zwischen den Fachwerkgebäuden erkennen. Im Vergleich der U-Werte, fällt besonders die Gerberstraße 24 auf, da sie bereits saniert wurde und dementsprechend einen besseren Wärmeschutz vorweist. Auch bei der Sattlerstraße

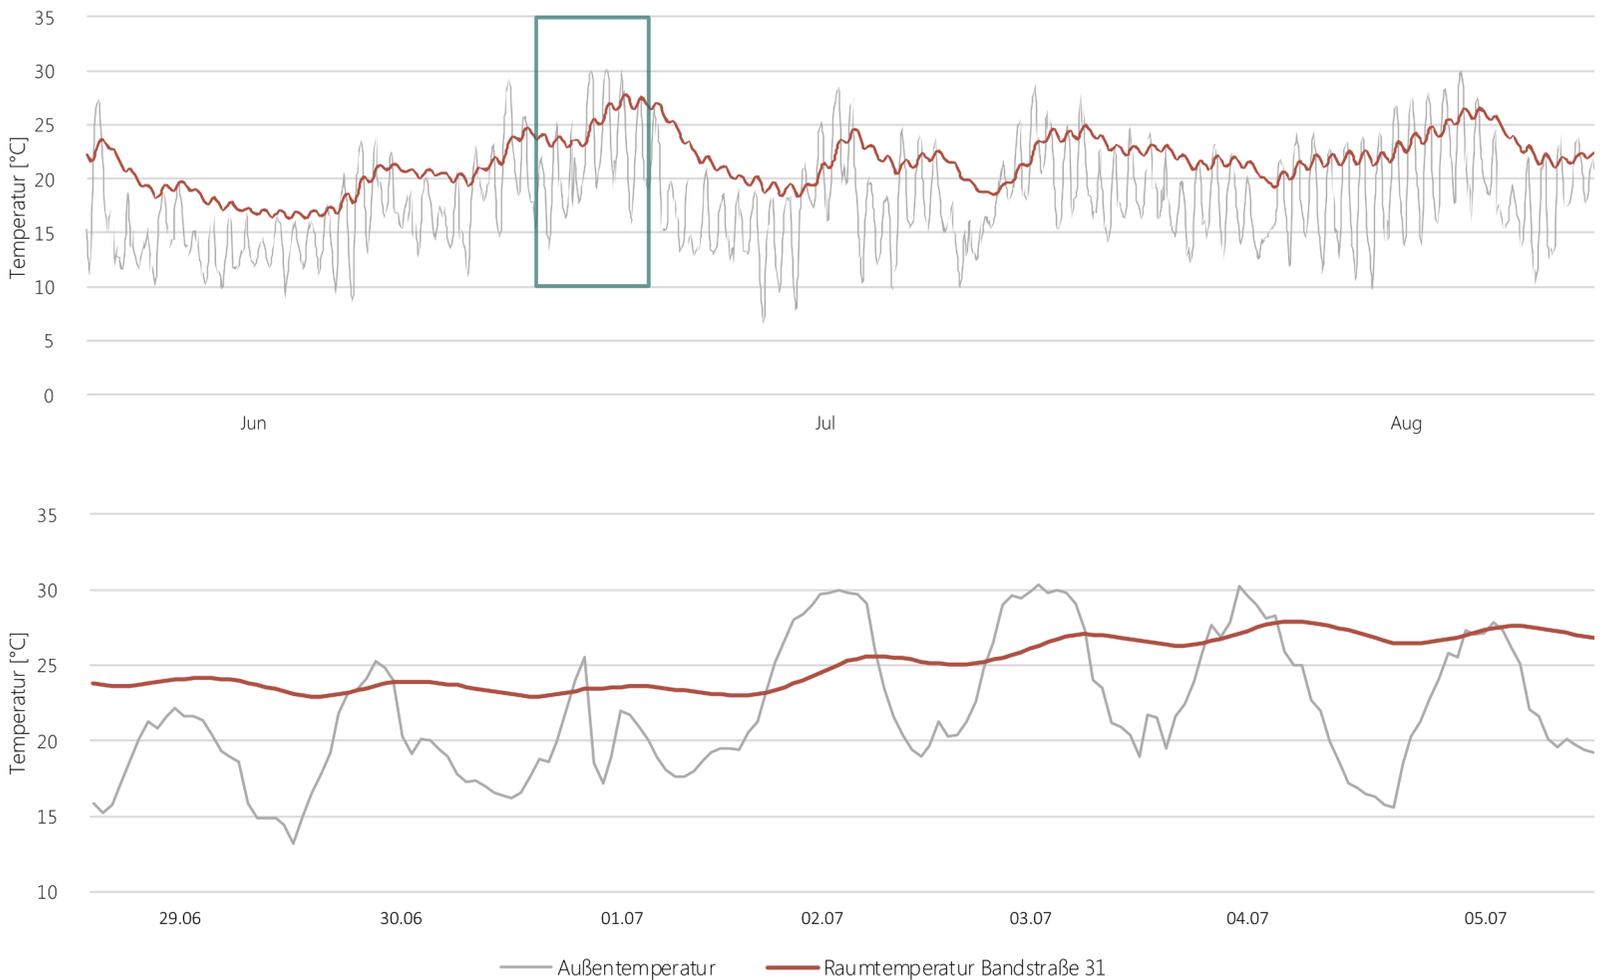
Abb. 6.8

$W/(m^2K)$	Wand NO	0,95
	Wand SW	0,95
	Fenster NO	1,65
	Fenster SW	1,65
	$g_t$	0,7
	$g_{rot}$	0,7
	FC	1,00
	Speichermasse	214,9 Wh/(m <sup>2</sup> K)
	Überhang NO	10°
	Überhang SW	10°
	Seite NO	30°
	Seite SW	30°

Graphische Auswertung Bandstraße 31

In Abbild 6.8 ist der Temperaturverlauf der Bandstraße 31 in den Sommermonaten zu sehen. Das Zoom-In stellt einen Zeitraum von sieben Tagen dar, an denen die Außentemperatur überdurchschnittlich hoch ist. Die Innenraumtemperatur wird immer gemeinsam mit dem Verlauf der Außentemperatur angegeben.

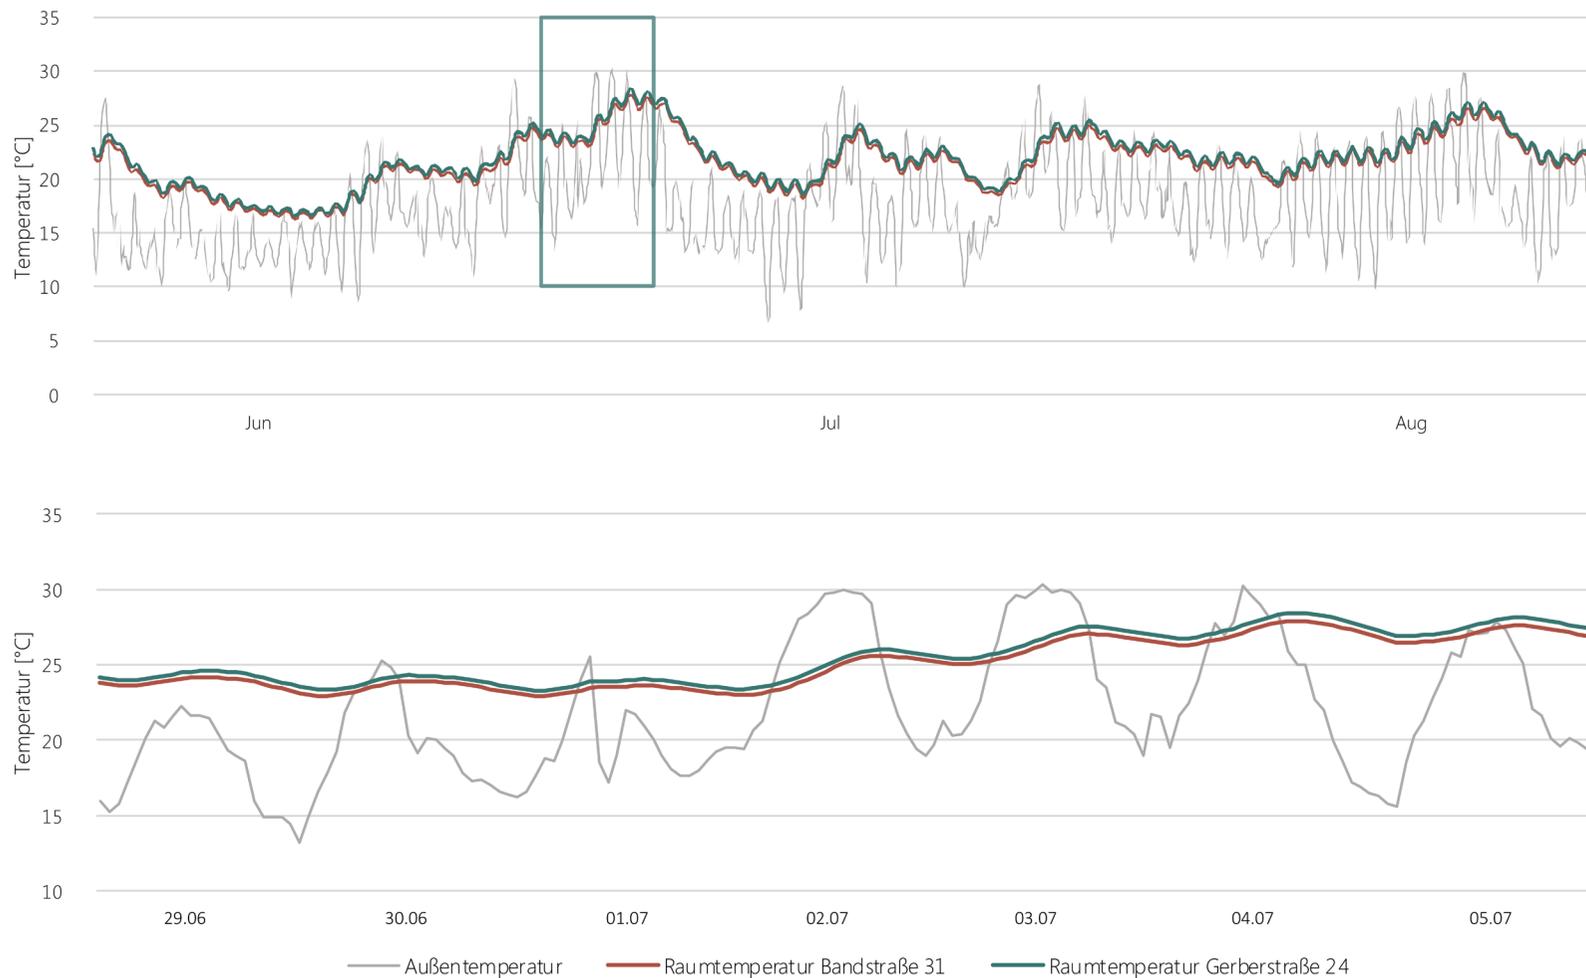
Abb. 6.9  
Graphische Auswertung Gerberstraße 24  
im Vergleich mit der Bandstraße 31

Bei der Gerberstraße 24 (Abb. 6.9) handelt es sich um ein Fachwerkgebäude, welches bereits energetisch saniert wurde. Dieses hat mit  $180,1 \text{ Wh}/(\text{m}^2\text{K})$  eine ähnlich hohe Speichermasse wie die Bandstraße 31. Die Raumlufttemperatur der Gerberstraße 24 verläuft annähernd parallel zu der Raumlufttemperatur der Bandstraße 31, ist jedoch in etwa  $0,5^\circ\text{C}$  höher. Dies ist bedingt durch die solare Einstrahlung und die inneren Lasten.

Aufgrund der geringen U-Werte der Gebäudehülle im Vergleich zu der Bandstraße 31 können diese Lasten weniger gut durch Temperaturtransmission der Bauteile wieder ausgeglichen werden.

Allgemein lässt sich jedoch sagen, dass der Verlauf sehr ähnlich ist und die Behaglichkeit in den Sommermonaten in Bezug auf die Raumlufttemperatur ebenfalls als gut zu bewerten ist.

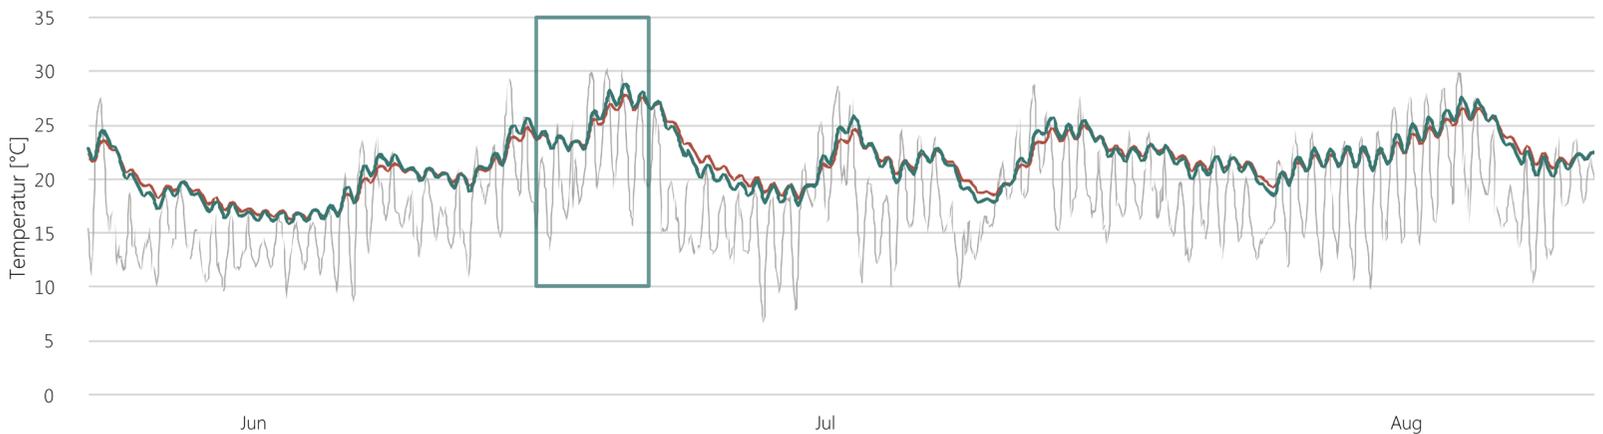
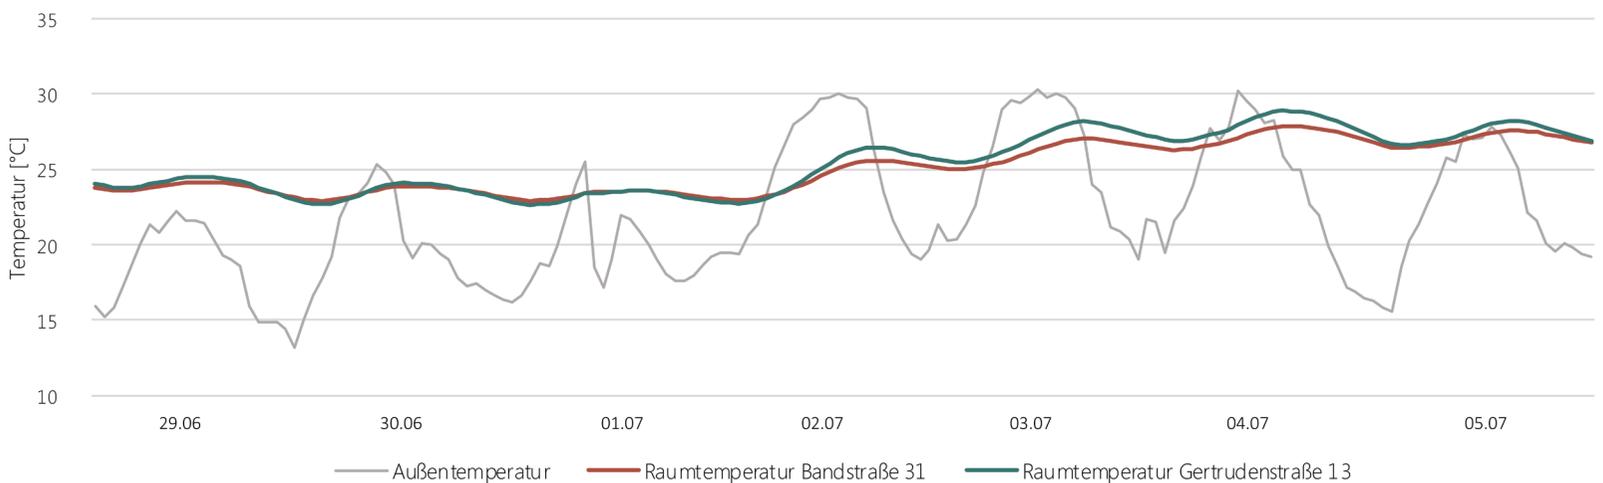
— Außentemperatur — Raumtemperatur Bandstraße 31 — Raumtemperatur Gertrudenstraße 13

Abb. 6.10  
Graphische Auswertung Gertrudenstraße 13  
im Vergleich mit der Bandstraße 31

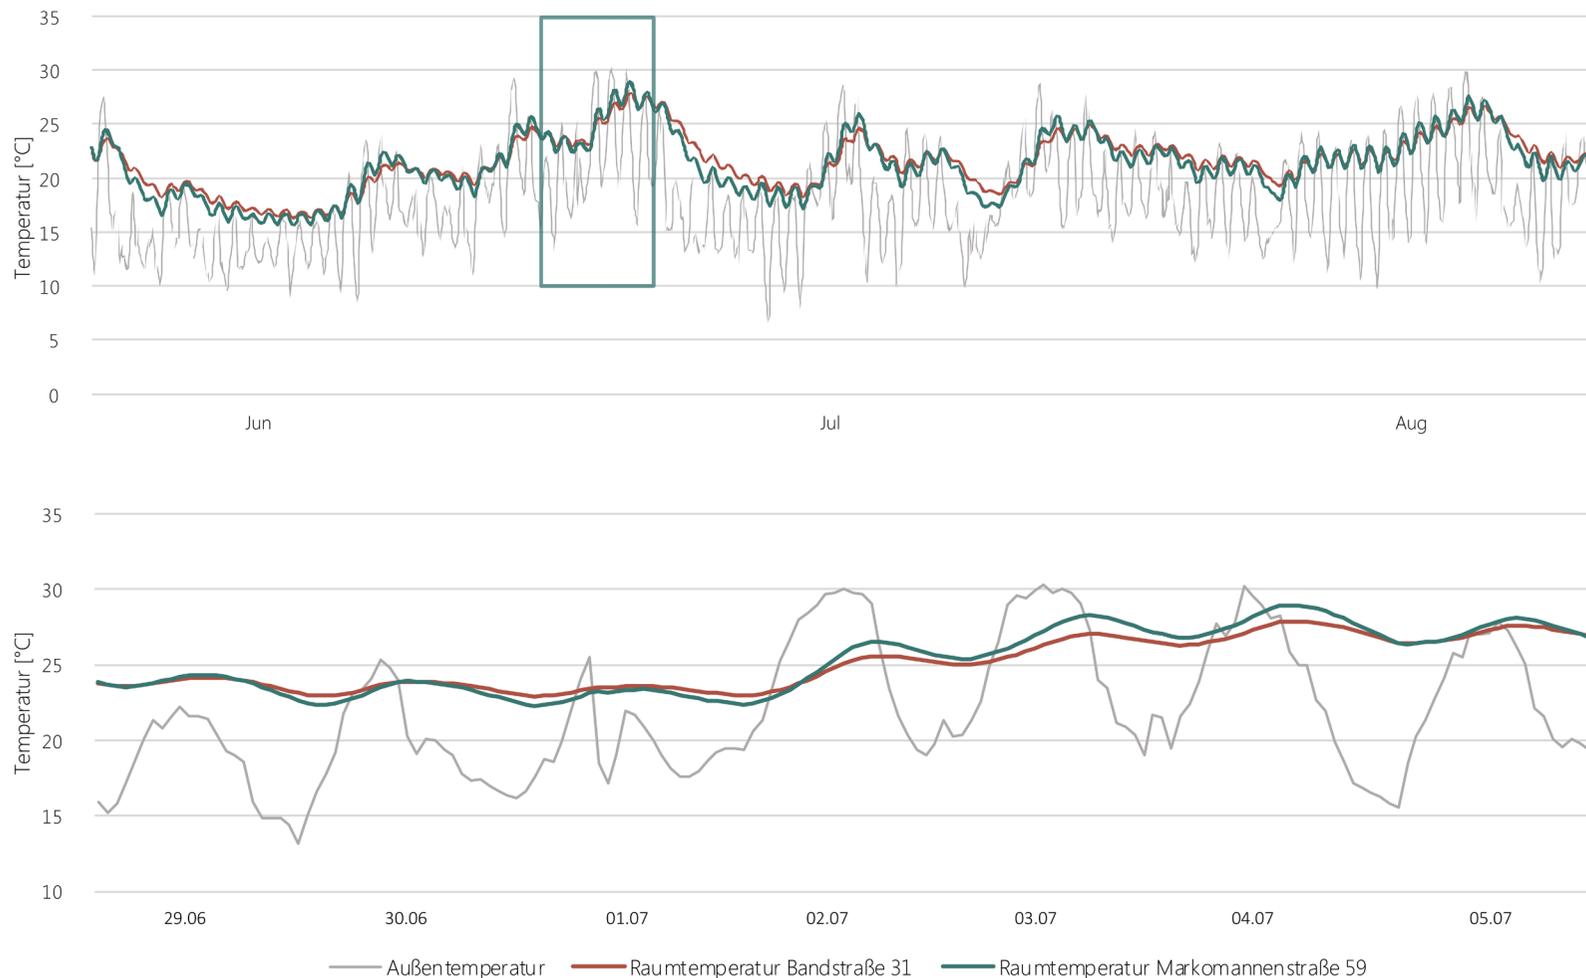
Wand NO	1,75	W/(m²K)
Wand SW	1,75	
Fenster NO	5,20	
Fenster SW	1,65

An kälteren Tagen liegt die Temperaturverlaufskurve der Markomannenstraße 59 nachts etwas unterhalb der Bandstraße 31. An den heißen Tagen performt sie sehr ähnlich zu der Gertrudenstraße 13. Die Ursache liegt hier an der Einscheibenverglasung, der straßenseitigen Fassade und dem höheren Energiedurchlassgrad der Verglasung. Daraus resultieren höhere

solare Gewinne und ein Anstieg der Raumlufttemperatur. Die Markomannenstraße wurde sehr sensibel saniert, dabei war es die Priorität das äußere Erscheinungsbild zu erhalten, was lediglich zum Austausch der rückseitigen Fenster geführt hat. Die straßenseitigen Fenster wurden im Originalzustand erhalten.

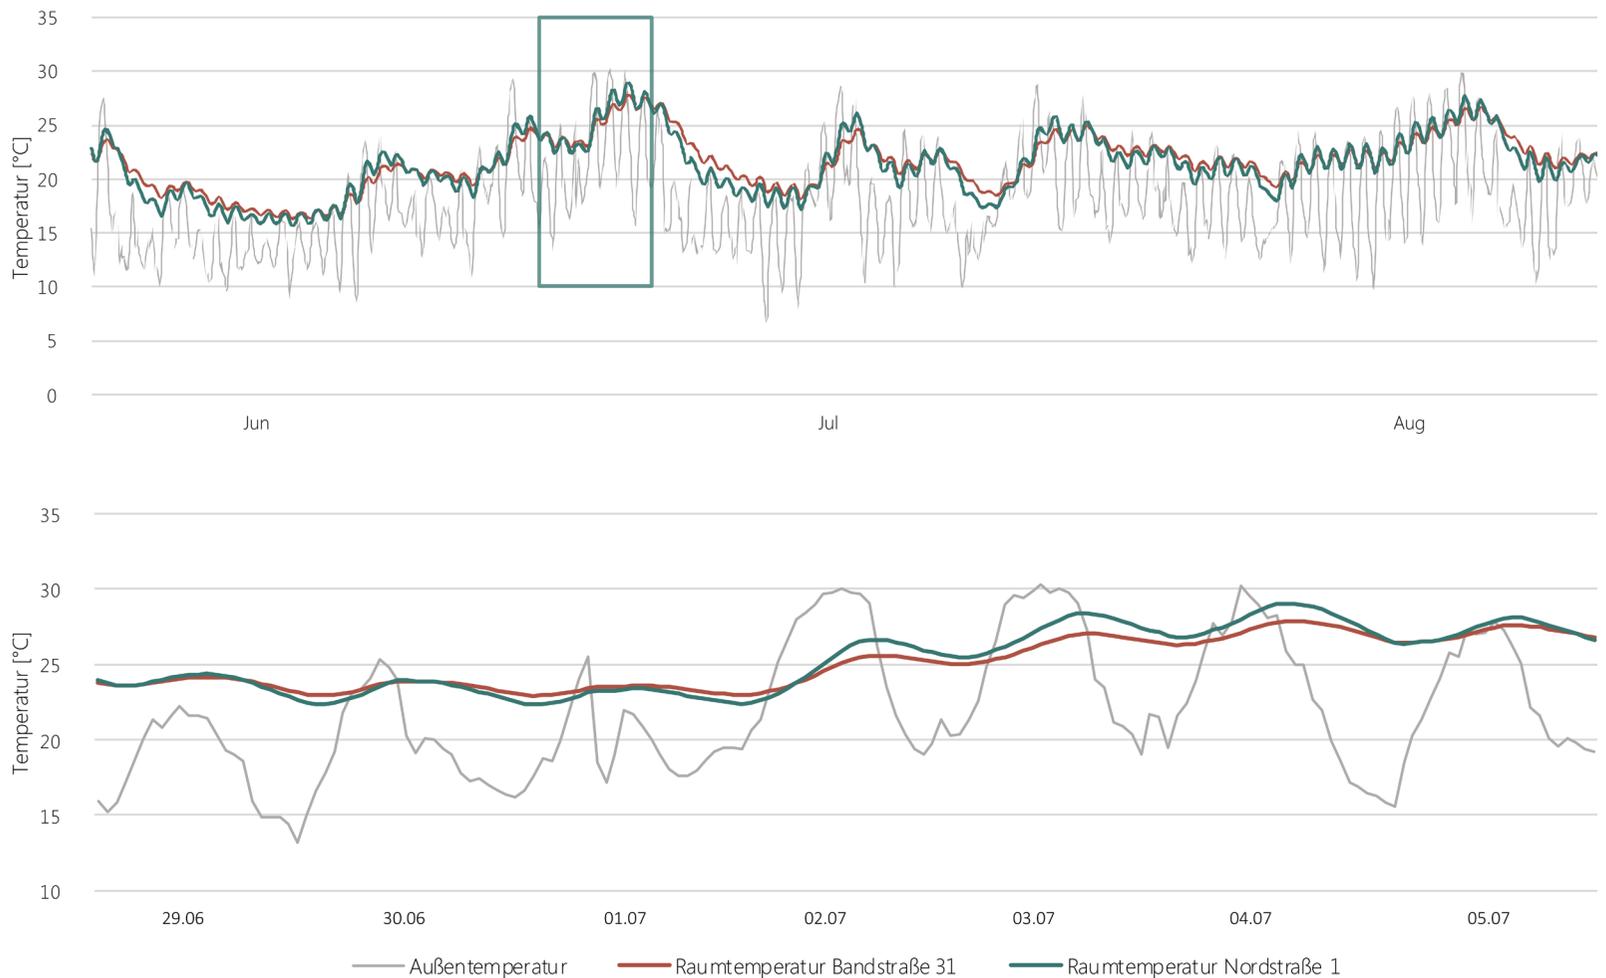
Abb. 6.12

$W/(m^2K)$	Wand NO	1,75
	Wand SW	1,75
	Fenster NO	1,65
	Fenster SW	1,65
	gt	0,7
	gtot	0,7
	FC	1,00
	Speichermasse	154,4 Wh(m <sup>2</sup> K)
	Überhang NO	10°
	Überhang SW	10°
	Seite NO	20°
	Seite SW	20°

Graphische Auswertung der Neuen Nordstraße 1 im Vergleich mit der Bandstraße 31

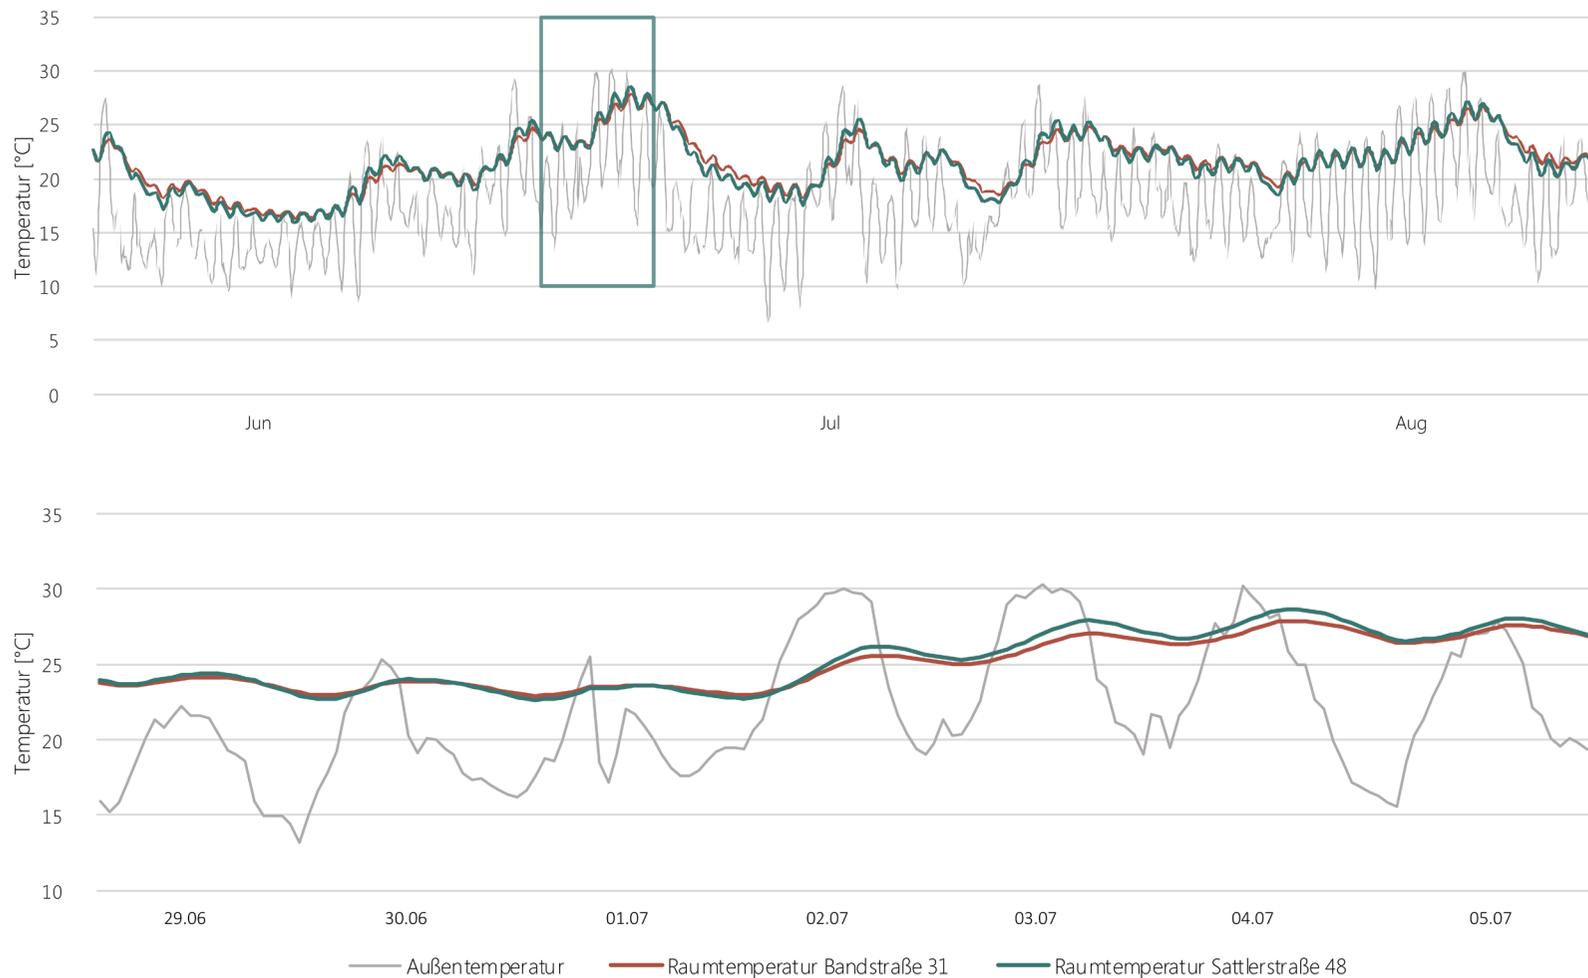
Wand NO	2,17	W/(m <sup>2</sup> K)
Wand SW	0,40	
Fenster NO	1,65	
Fenster SW	1,65

Die Simulationsergebnisse der Sattlerstraße 48 zeigen, dass durch energetische Sanierungsmaßnahmen einer Fassadenseite, Unterschiede des Temperaturverlaufes im Verhältnis zu den anderen Fachwerkgebäuden erkennbar sind. Die Temperaturverlaufskurve der Sattlerstraße 48 und der Bandstraße 31 sind sehr nah beieinander. Erst bei überdurchschnittlich

hohen Außentemperaturen werden die Differenzen deutlicher sichtbar. Jedoch muss hier berücksichtigt werden, dass lediglich der Fachwerkbau simuliert wurde. Der nachträgliche ergänzte massive Teil des Gebäudes wird nicht anteilig mit einberechnet.

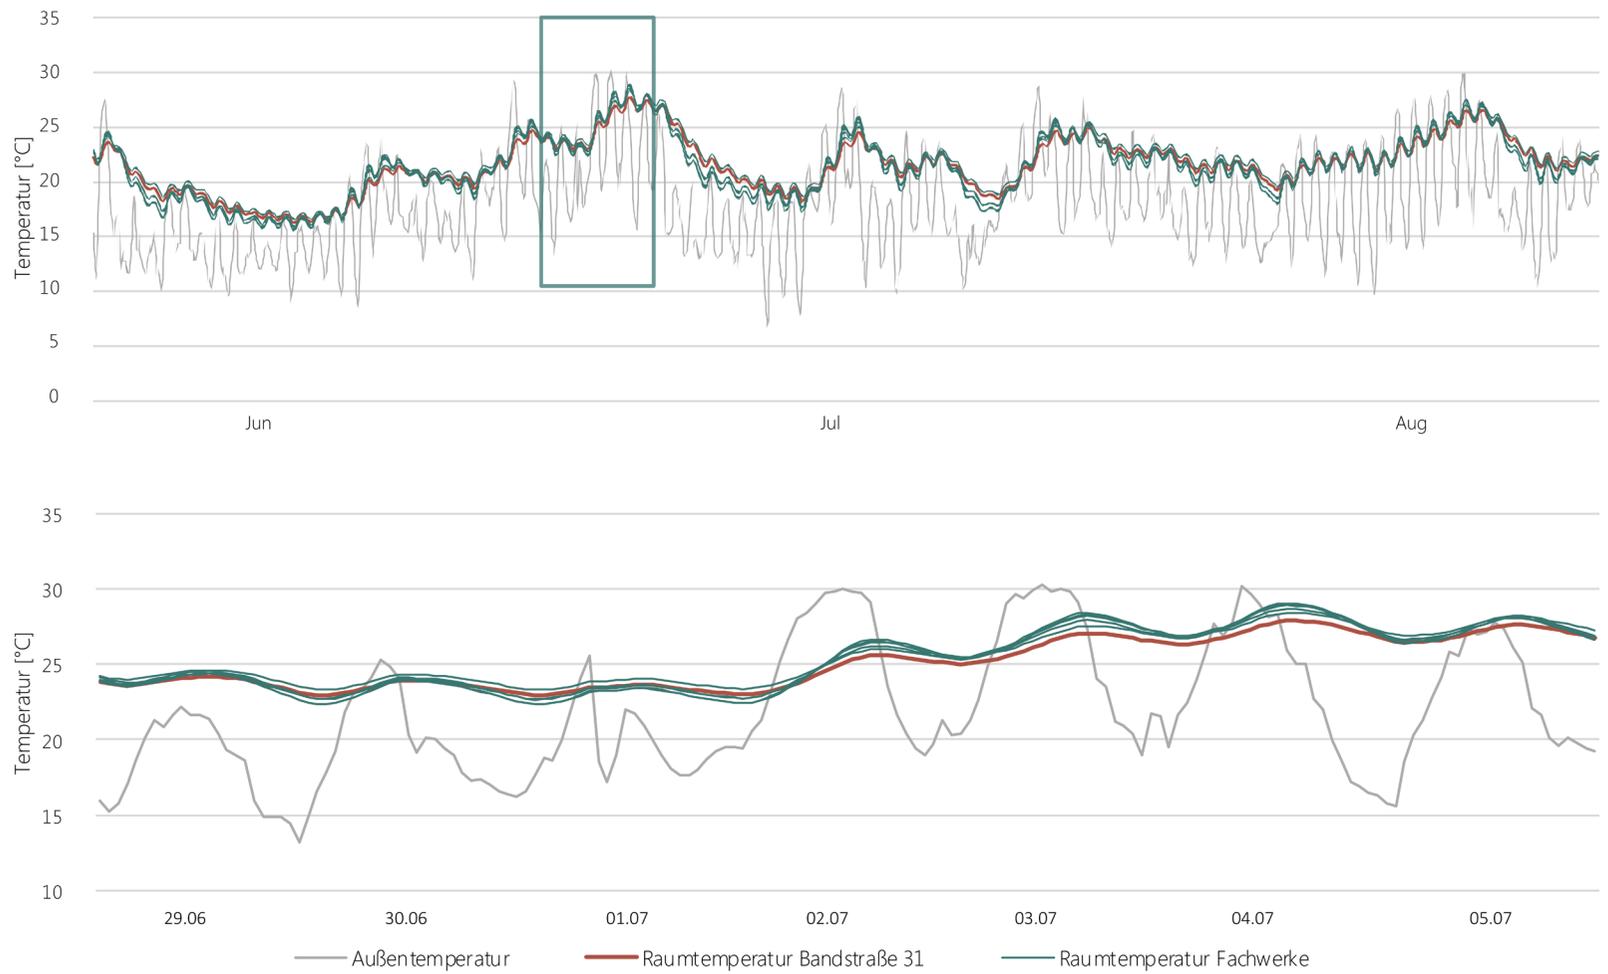
Abb. 6.14  
Graphische Auswertung aller Fachwerkgebäude  
im Vergleich mit der Bandstraße 31

Die gebäudebezogenen Parameter und die ähnlich hohe Speichermasse führen letztlich im Gesamten zu sehr ähnlichen Ergebnissen. Die sommerliche Performance der beiden Konstruktionsarten ist dementsprechend in einem ähnlichen Bereich.

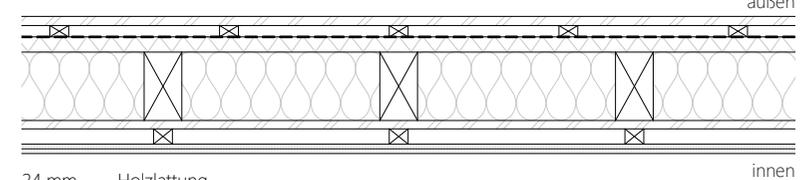
#### AUSSENWAND

24 mm	Holzlatzung
30 mm	Hinterlüftungsebene (30x50 KVH)
0,2 mm	Windbremse
40 mm	Holzfaserdämmung, hart
180 mm	Konstruktionsvollholz (180x100) mit Holzfaserdämmung, weich in den Gefachen
22 mm	OSB-Platte
40 mm	Installationsebene (40x50 KVH)
25 mm	2x12,5 Gipskartonplatte

Abb. 6.17  
Konstruktionsdetail Außenwand,  
Innenwand und Zwischendecke  
Neubau leicht - Variante 1, M 1: 20

Auf Abbild 6.17-6.19 sind die angenommenen Konstruktionsdetails der Bauteile für den leichten Neubau zu sehen. Für die Berechnung der Speichermasse ist der Außenwandaufbau ebenso relevant wie die Zwischendecke und die Innenwand. Da nur die ersten 10 cm der Aufbauten für die Berechnung der spezifischen thermischen Speichermasse wirksam sind, fallen in dieser Variante nur die Putzschicht, die Gipskartonplatten und die OSB-Platte ins Gewicht. Die wirksame Wärmekapazität dieser Konstruktion beträgt  $54,2 \text{ Wh/m}^2\text{K}$ .

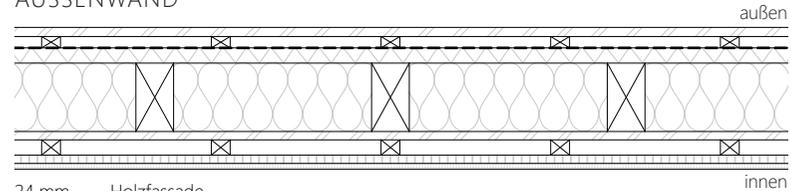
#### AUSSENWAND

24 mm	Holzfassade
30 mm	Hinterlüftungsebene (30x50 KVH / Luftschicht, vertikal)
0,2 mm	Windbremse
40 mm	Holzfaserdämmung, hart
180 mm	Konstruktion (180x100 KVH / Holzfaserdämmung, weich)
22 mm	OSB
40 mm	Installationsebene (40x50 KVH / Luftschicht, ruhend)
22 mm	Lehmbauplatte
15 mm	Lehmputz

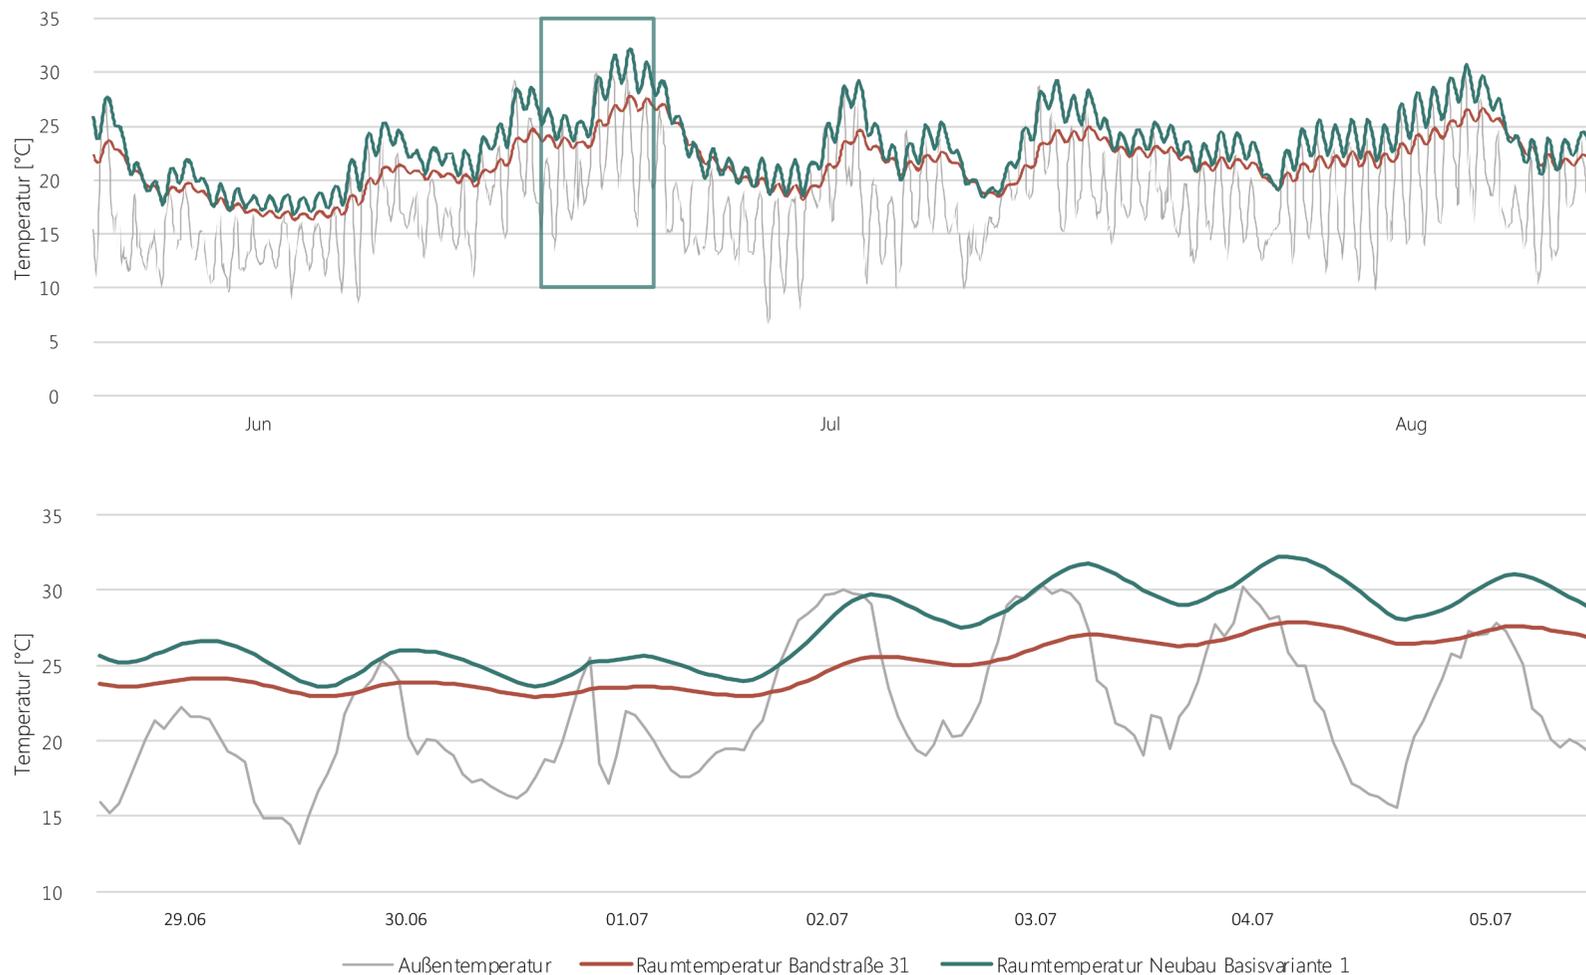
Basisvariante V1

Wand NO	0,21	W/(m <sup>2</sup> K)
Wand SW	0,21	
Fenster NO	1,10	
Fenster SW	1,10

$g_i$	0,6	
$g_{tot}$	0,6	
FC	1,00	
SS aktiv I <sub>s</sub>	1000 W/m <sup>2</sup>	
SS aktiv T <sub>a</sub>	-100 °C

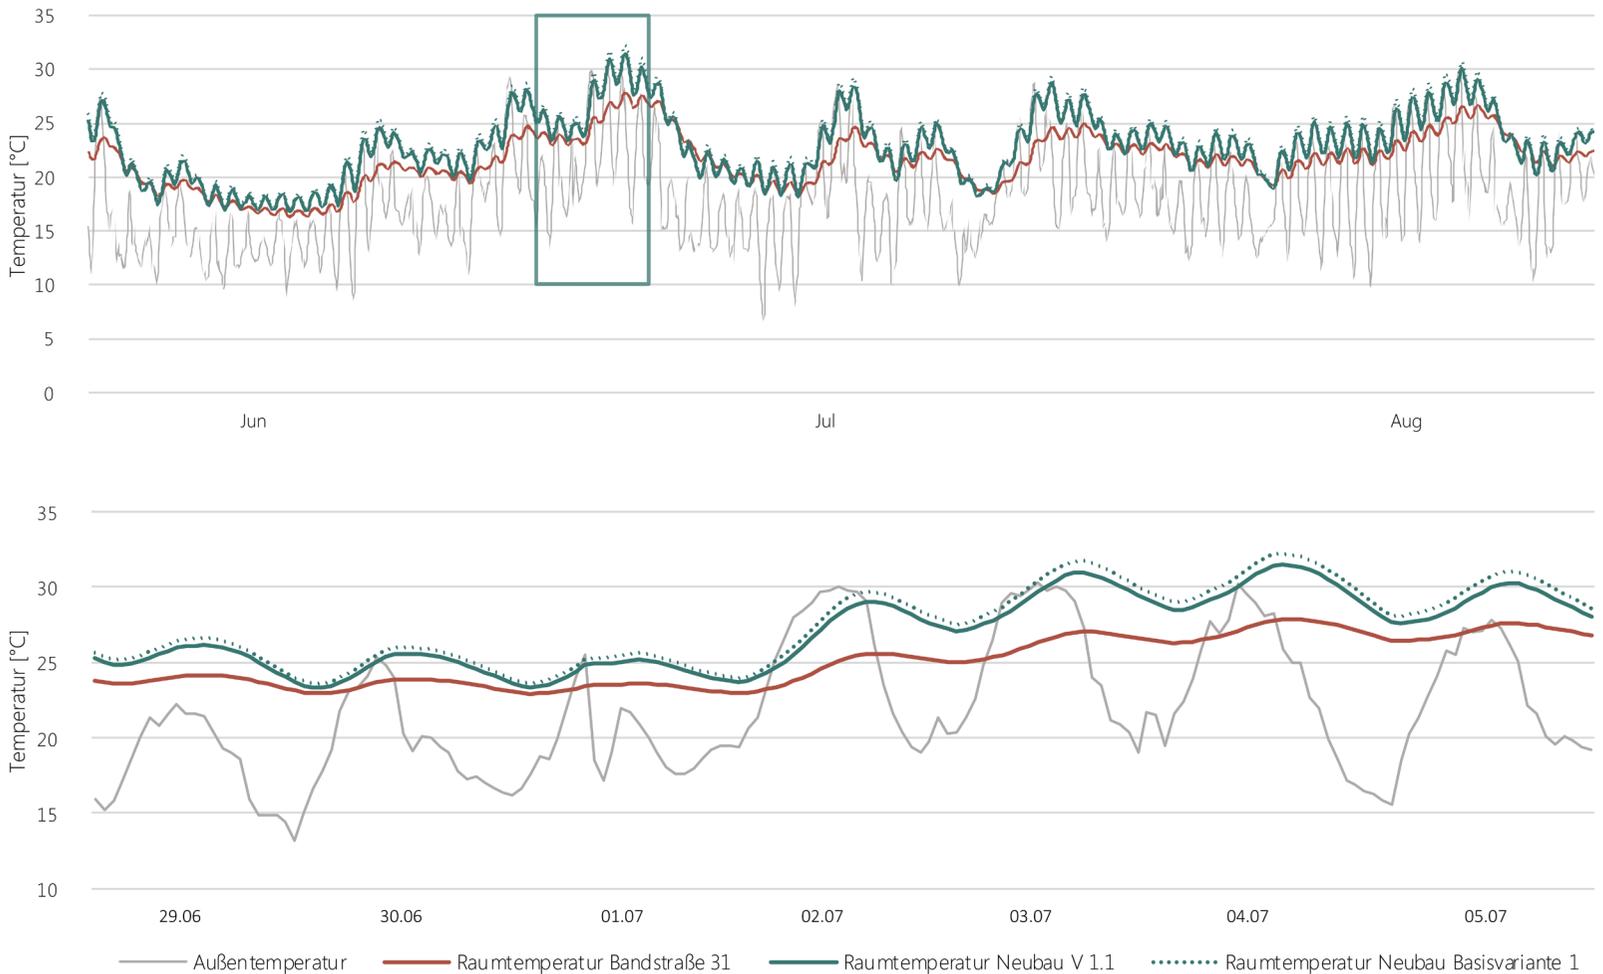
Ziel ist es, durch verschiedene Transformationen, den Anstieg des Temperaturverlaufs im Neubau zu reduzieren und damit eine größere Behaglichkeit im Sommer zu schaffen. In dieser ersten Transformation wurden dazu die Fensterflächen innenliegend in der Laibung ausgeführt. Durch die tieferen Laibungen wird eine höhere Verschattung der Fensterflächen erreicht und die solare Einstrahlung in das Gebäuderinnere fällt geringer

aus. Der Abbildung ist abzulesen, dass der Anstieg der Raumlufttemperatur reduziert werden konnte. Diese Reduzierung beträgt jedoch maximal 0,5°C. Die Positionierung der Fensterflächen hat also Auswirkungen auf die sommerliche Performance, da die Außenwand der leichten Bauart jedoch nicht tief genug ist, sind diese Auswirkungen nur minimal und damit nicht ausreichend, um ein behagliches Raumklima zu schaffen.

Abb. 6.21  
Graphische Auswertung Variante V1.1  
im Vergleich mit der Bandstraße 31

- Vergleich zur Bandstraße 31  
wie Abb. 6.5
- Abb. 6.20: Graphische Auswertung der Basisvariante 1 im Vergleich mit der Bandstraße 31  
wie Abb. 6.8
- Abb. 6.21: Graphische Auswertung Variante V1.1 im Vergleich mit der Bandstraße 31  
wie Abb. 6.8
- Abb. 6.22: Graphische Auswertung Variante V1.2 im Vergleich mit der Bandstraße 31  
wie Abb. 6.8
- Abb. 6.23: Graphische Auswertung Basisvariante V2 im Vergleich mit der Bandstraße 31  
wie Abb. 6.8
- Abb. 6.24: Graphische Auswertung Variante 2.1 im Vergleich mit der Bandstraße 31  
wie Abb. 6.8
- Abb. 6.25: Graphische Auswertung Variante 2.2 im Vergleich mit der Bandstraße 31  
wie Abb. 6.8
- Abb. 6.26: Graphische Auswertung alle Neubauvarianten im Vergleich mit der Bandstraße 31  
wie Abb. 6.8
