# URBANES BAUEN

**RÜCKBESINNUNG UND ZUKUNFT IM URBANEN BAUEN MIT HOLZ  
AM BEISPIEL DER WUPPERTALER NORDSTADT**

## **STUDIO NACHHALTIGES BAUEN UND GEBÄUDEPERFORMANCE 2021**

Bergische Universität Wuppertal  
Fakultät für Architektur und Bauingenieurwesen

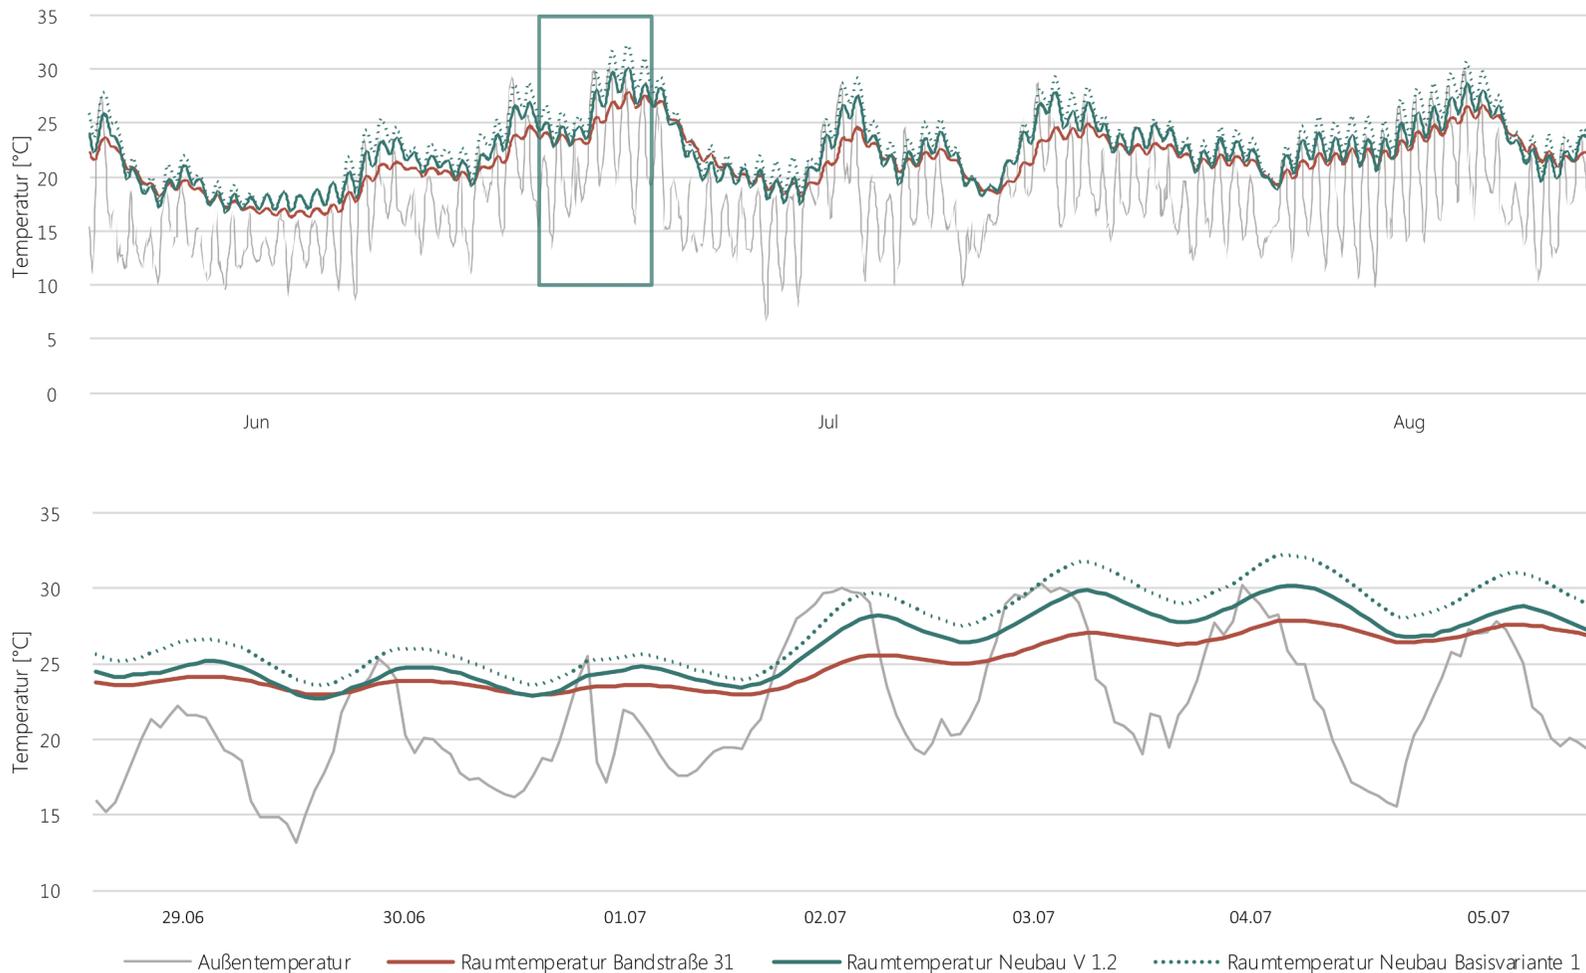
V1.2 Sonnenschutz aktiv

Um die Temperaturschwankungen des Verlaufes der Raumlufttemperatur weiter zu reduzieren, wird in folgender Simulation untersucht, welche Auswirkung ein Sonnenschutz auf diesen Verlauf der Raumlufttemperatur des leichten Neubaus hat. Dazu wird ein außenliegender Sonnenschutz vor den Fensterflächen angebracht. Dieser Sonnenschutz wird mit einem Lamellenraffstore angenommen. Ab einer Einstrahlungsintensität von 250

$W/m^2$  wird der Sonnenschutz aktiviert. Dadurch werden ebenfalls die internen Gewinne durch solare Einstrahlung reduziert. Der Abbildung ist zu entnehmen, dass durch diese Transformation der Verlauf der Raumtemperatur des Neubaus schon deutlich abgeflacht werden kann. Der Graph dieser Transformation befindet sich etwa mittig zwischen dem Neubau leicht und dem massiven Gebäude der Bandstraße 31.

Wand NO	0,21	$W/(m^2K)$
Wand SW	0,21	
Fenster NO	1,10	
Fenster SW	1,10

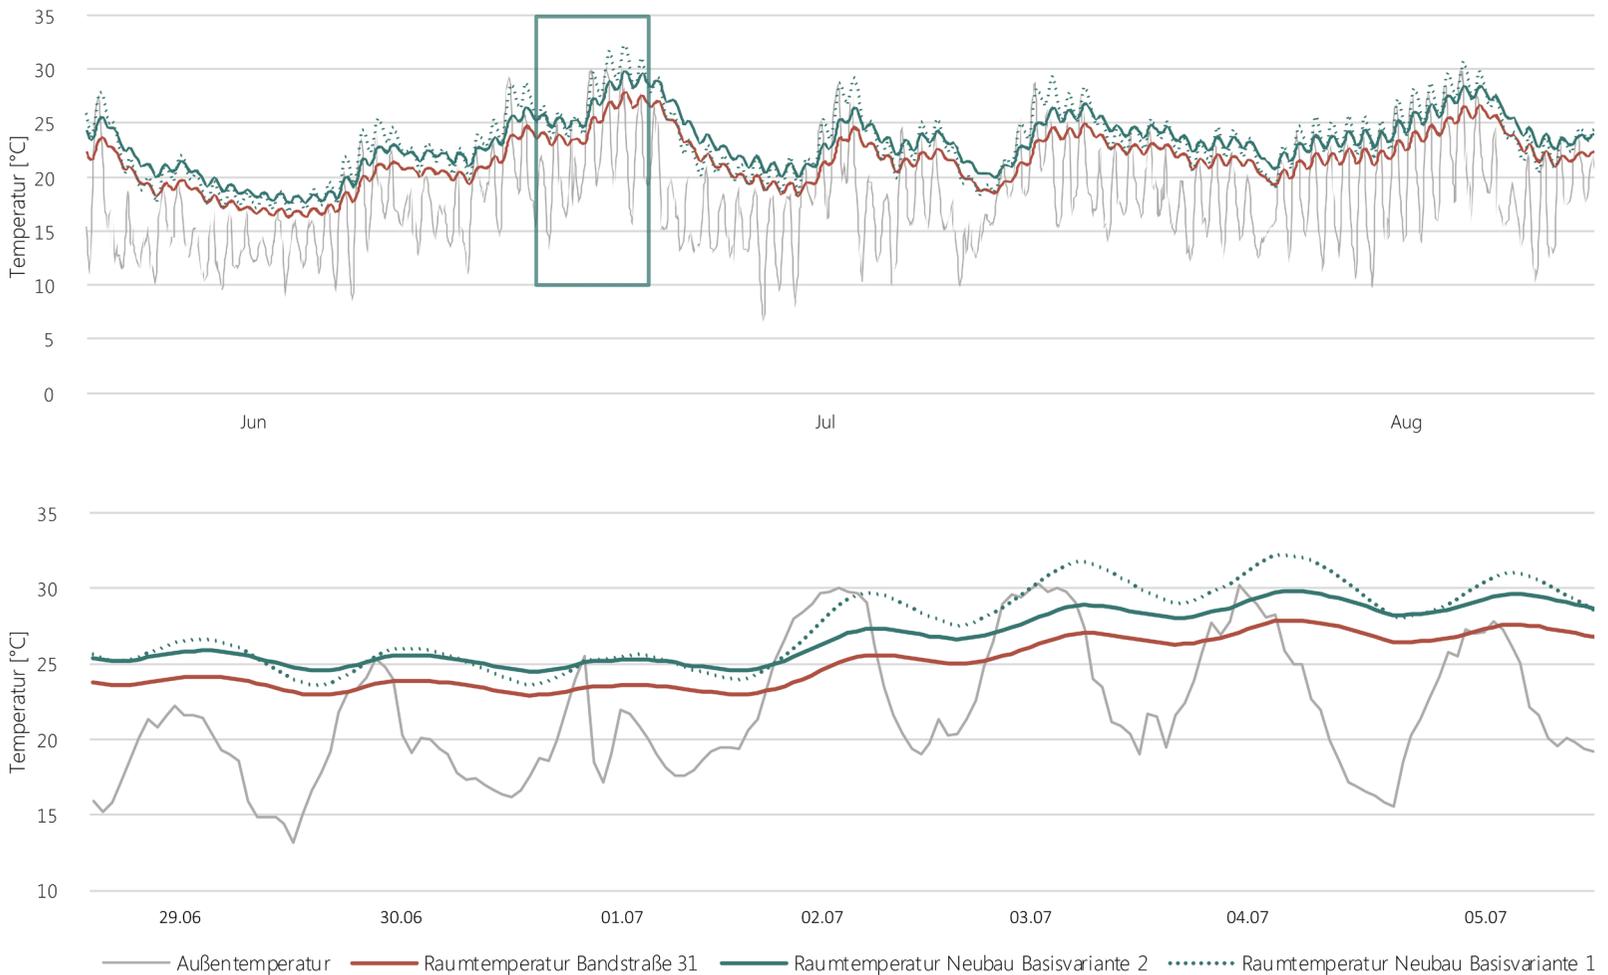
Abb. 6.23

$W/(m^2K)$	Wand NO	0,22
	Wand SW	0,22
	Fenster NO	1,10
	Fenster SW	1,10
	$g_i$	0,6
	$g_{tot}$	0,6
	FC	1
	SS aktiv I	1000 W/m <sup>2</sup>
	SS aktiv T <sub>s</sub>	-100 °C
	Speichermasse	129,9 Wh/(m <sup>2</sup> K)
	Überhang NO	10°
	Überhang SW	10°
	Seite NO	10°
	Seite SW	10°
	wirk. Öffnung	0,0 %

Graphische Auswertung Basisvariante V2 im Vergleich mit der Bandstraße 31

Weitere Eingaben wurden bei der Aktivierung des Sonnenschutzes in Abhängigkeit der Einstrahlungsintensität ( $I_p$ ) und Außentemperatur ( $T_a$ ) vorgenommen. Die Werte sind bei SimRoom so eingetragen, dass ein Sonnenschutz nicht mit einbezogen wird (vgl. Abb. 6.5). Diese Annahme wurde auf Grund der Tatsache getroffen, dass keines der Fachwerkgebäude einen festen Sonnenschutz, wie Jalousien, Rollos oder Raffstores hat. Aus diesem Grund wurde auch der Fc-Wert, welcher ein Korrekturfaktor für den Energiedurchlassgrad der Verglasung und einem dazugehörigen Sonnenschutz ist, für alle Gebäude mit 1,0 angenommen. In der zweiten Simulation mit einem Neubau wurden jedoch bei dieser Eingabe Varianten ausprobiert (vgl. Kap. 6.7, Abb. 6.23).

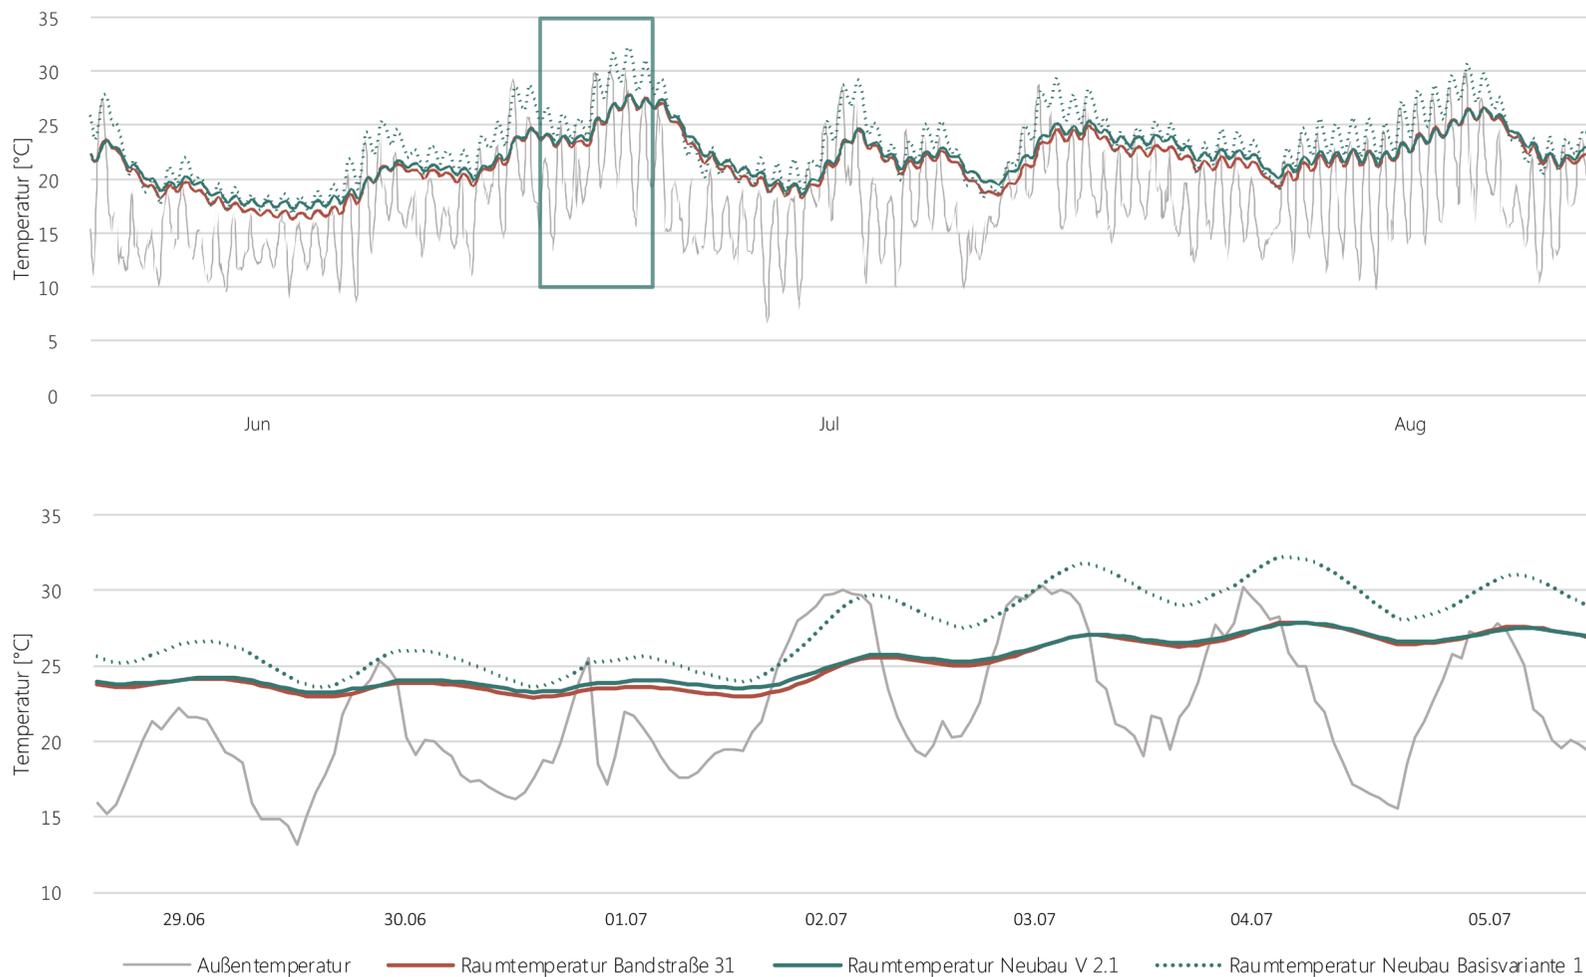
stark ähneln. Es sind nur leichte Abweichungen zu erkennen. Die Behaglichkeit des Raumes in Bezug auf die Raumtemperatur ist als behaglich zu bezeichnen.

Durch diese Transformationen kann es also ermöglicht werden, dass ein urbaner Neubau aus Holz im Sommer genauso gut performen kann, wie ein massives Gründerzeitgebäude aus Ziegelsteinen.

Abb. 6.24  
Graphische Auswertung Variante 2.1  
im Vergleich mit der Bandstraße 31

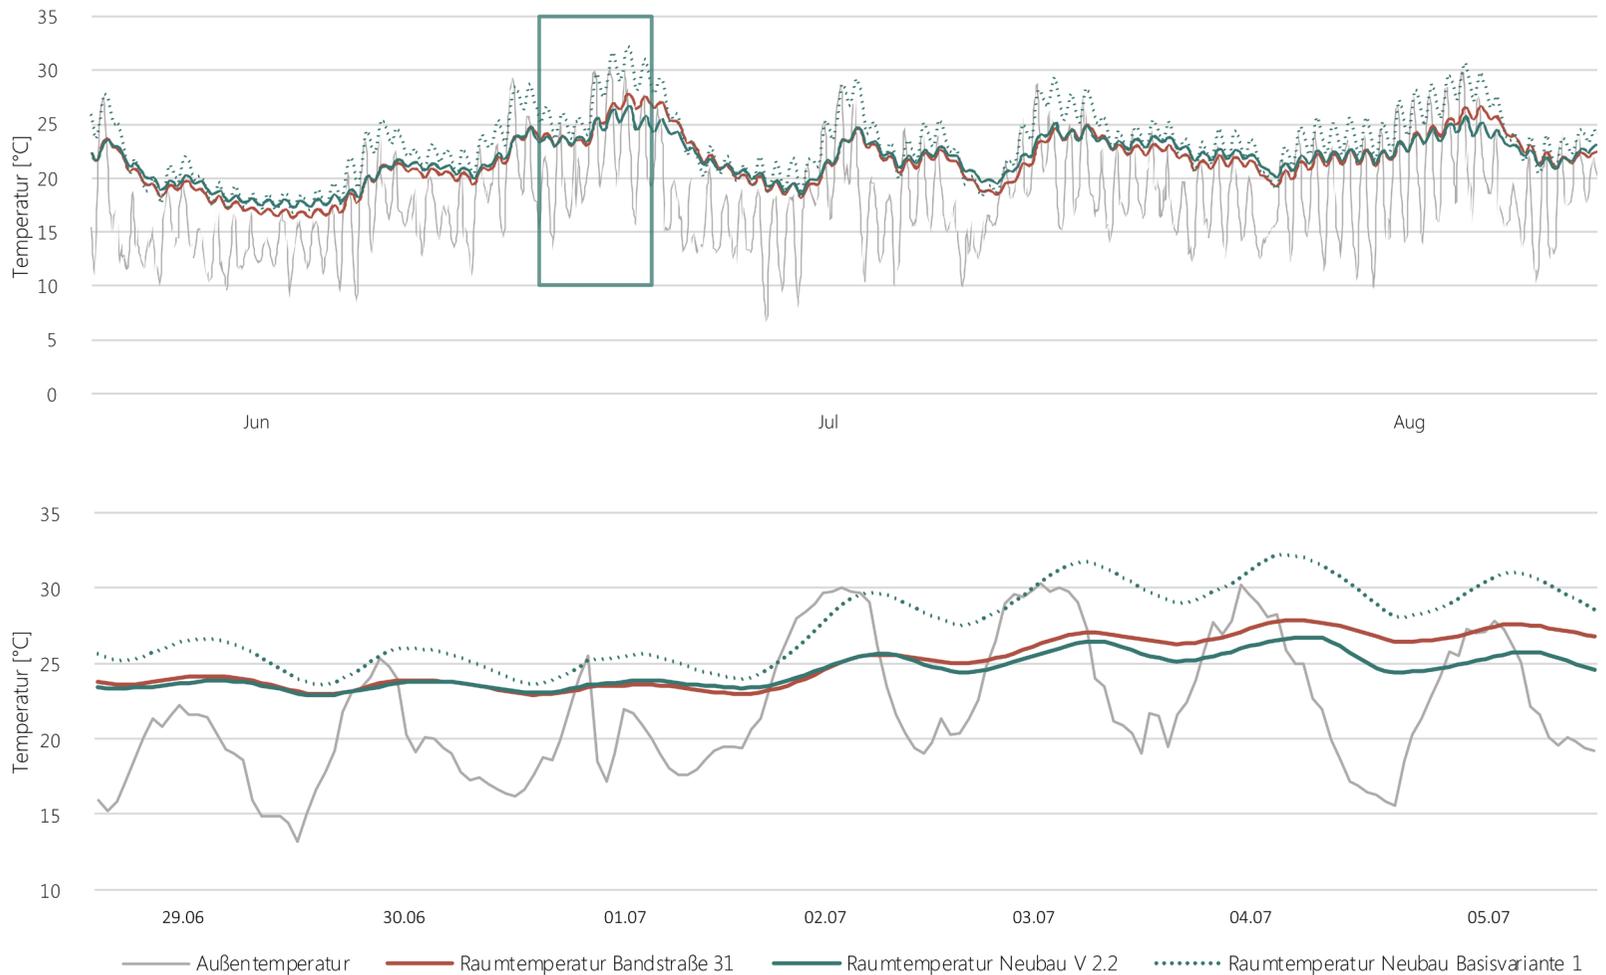
Abb. 6.25

V2.2 Innenliegende Fenster  
Sonnenschutz aktiv,  
Nachtlüftung

$W/(m^2K)$	Wand NO	0,22
	Wand SW	0,22
	Fenster NO	1,10
	Fenster SW	1,10
	$g_t$	0,6
	$g_{tot}$	0,15
	FC	0,25
	SS aktiv I $W/m^2$	250 $W/m^2$
	SS aktiv $T_s$ °C	8 °C
	Speichermasse	129,9 $Wh/(m^2K)$
	Überhang NO	20°
	Überhang SW	20°
	Seite NO	30°
	Seite SW	30°
	wirk. Öffnung	3,0 %

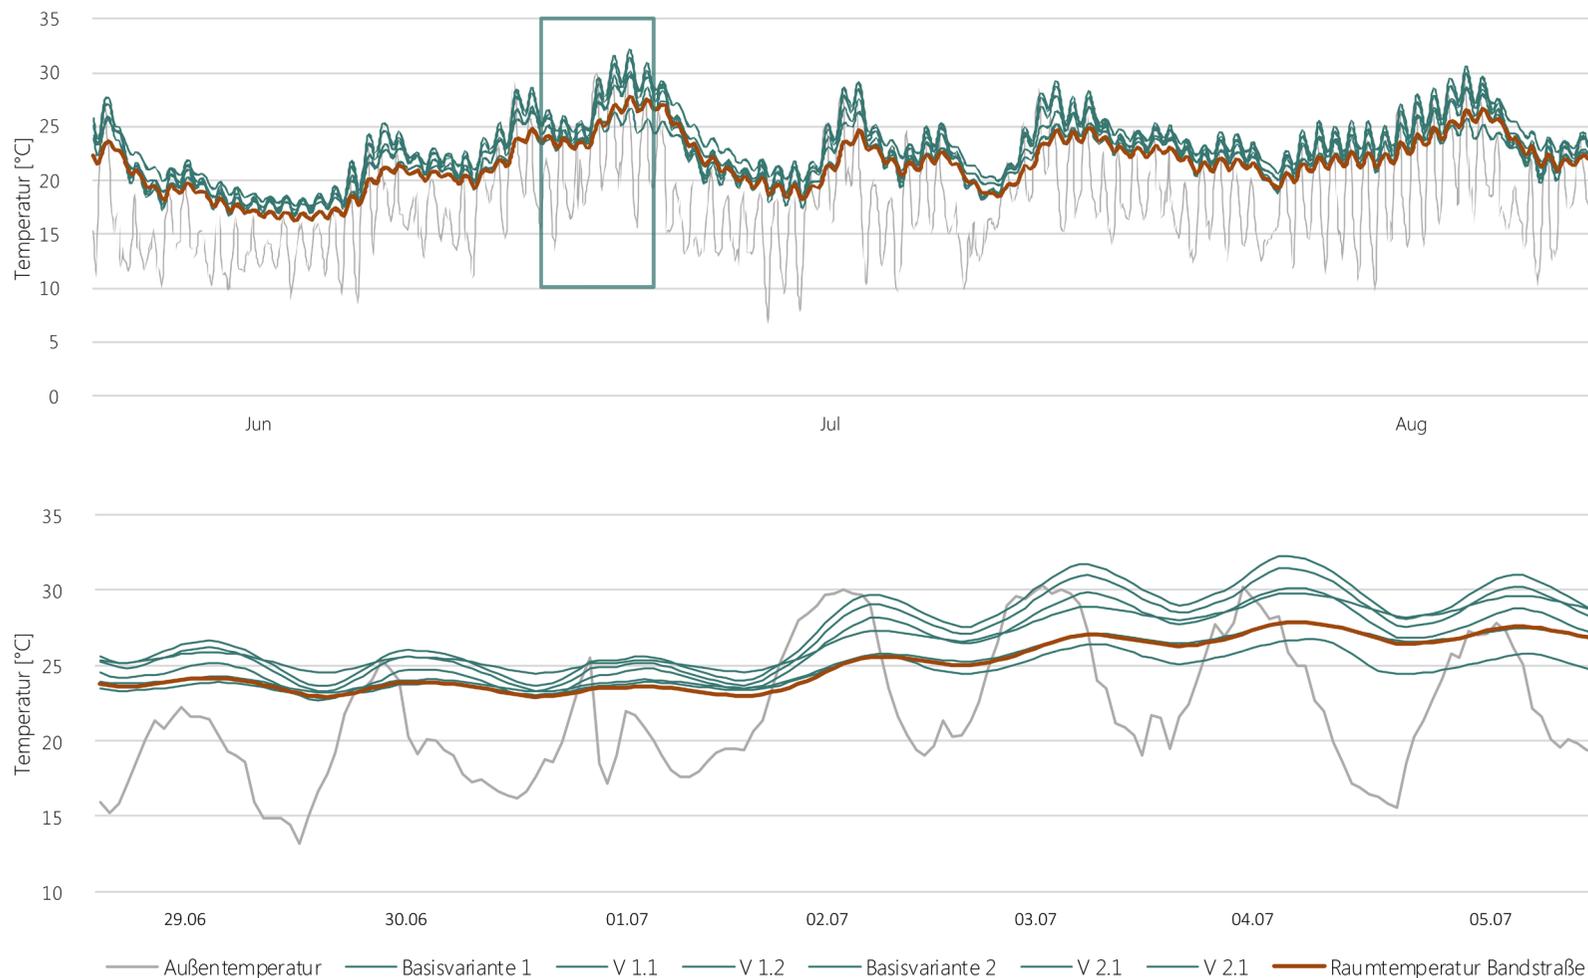
Zusammenfassend ist zu sagen, dass ohne Maßnahmen die sommerliche Performance eines Holzbaus schlecht sein kann und zu unbehaglich hohen Raumlufttemperaturen führt. Wenn jedoch während der Entwurfsphase von einem urbanen Holzbau die richtigen Entwurfsentscheidungen getroffen werden, kann diese Performance in der Nutzungsphase positiv beeinflusst werden.

Abb. 6.26  
Graphische Auswertung alle Neubauvarianten  
im Vergleich mit der Bandstraße 31

- Vergleich zur Bandstraße 31  
wie Abb. 6.5
- Abb. 6.20: Graphische Auswertung der Basisvariante 1 im Vergleich mit der Bandstraße 31  
wie Abb. 6.8
- Abb. 6.21: Graphische Auswertung Variante V1.1 im Vergleich mit der Bandstraße 31  
wie Abb. 6.8
- Abb. 6.22: Graphische Auswertung Variante V1.2 im Vergleich mit der Bandstraße 31  
wie Abb. 6.8
- Abb. 6.23: Graphische Auswertung Basisvariante V2 im Vergleich mit der Bandstraße 31  
wie Abb. 6.8
- Abb. 6.24: Graphische Auswertung Variante 2.1 im Vergleich mit der Bandstraße 31  
wie Abb. 6.8
- Abb. 6.25: Graphische Auswertung Variante 2.2 im Vergleich mit der Bandstraße 31  
wie Abb. 6.8
- Abb. 6.26: Graphische Auswertung alle Neubauvarianten im Vergleich mit der Bandstraße 31  
wie Abb. 6.8

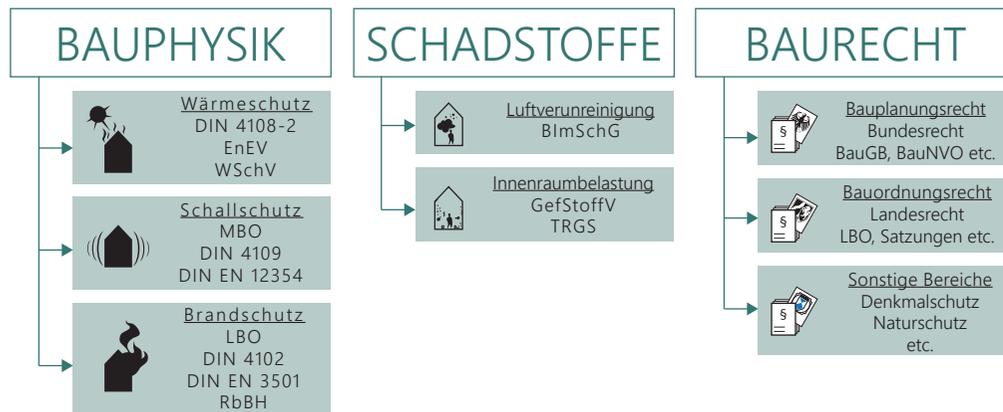
Die einzuhaltenden Regelungen im Wärmeschutz sind im neuen Gebäudeenergiegesetz (GEG), welches die bisher geltende EnEV im Jahr 2020 abgelöst hat, verankert. Besonders Relevant sind hierbei die folgenden Paragraphen: <sup>[4]</sup>

Abb. 7.2  
Übersicht über die verschiedenen Regelwerke

- Abb. 7.1: Schematische Abbildung der Handlungsbereiche bei Renovierung, Sanierung und Modernisierung  
Darstellung: Lukas Salomon
- Abb. 7.2: Übersicht über die verschiedenen Regelwerke  
Darstellung: Lukas Salomon

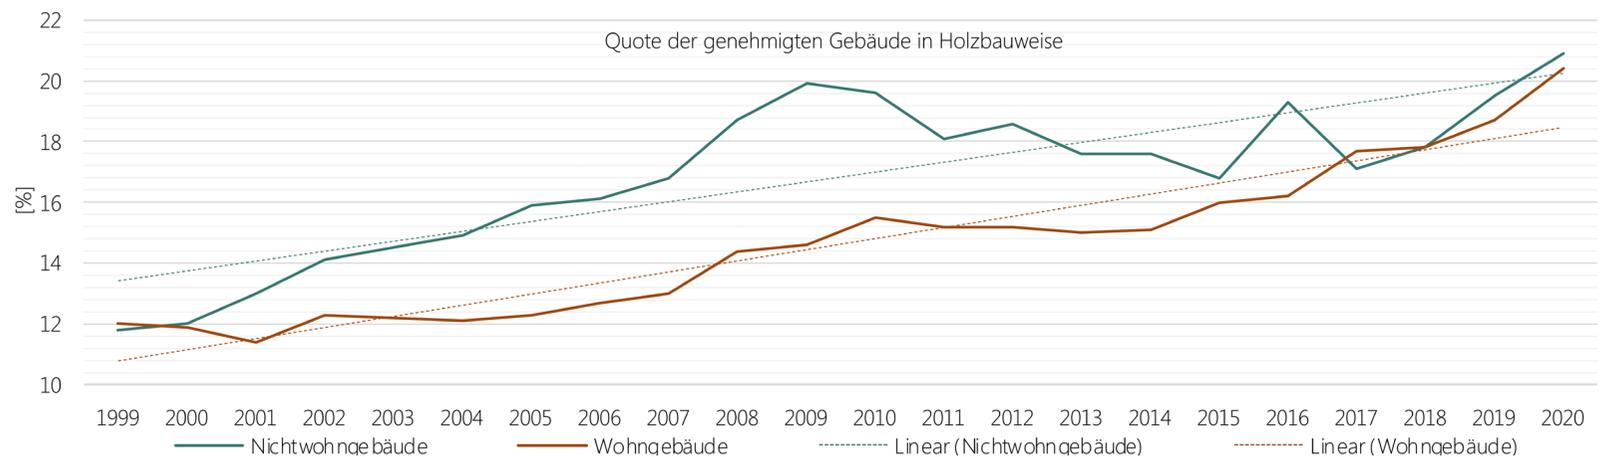
Abb. 8.1  
Quote der genehmigten Gebäude in  
Holzbauweise

In den letzten Jahren ist auch im mehrgeschossigen Bauen ein Trend zum Holz erkennbar (siehe Abb. 8.1).<sup>[1]</sup>

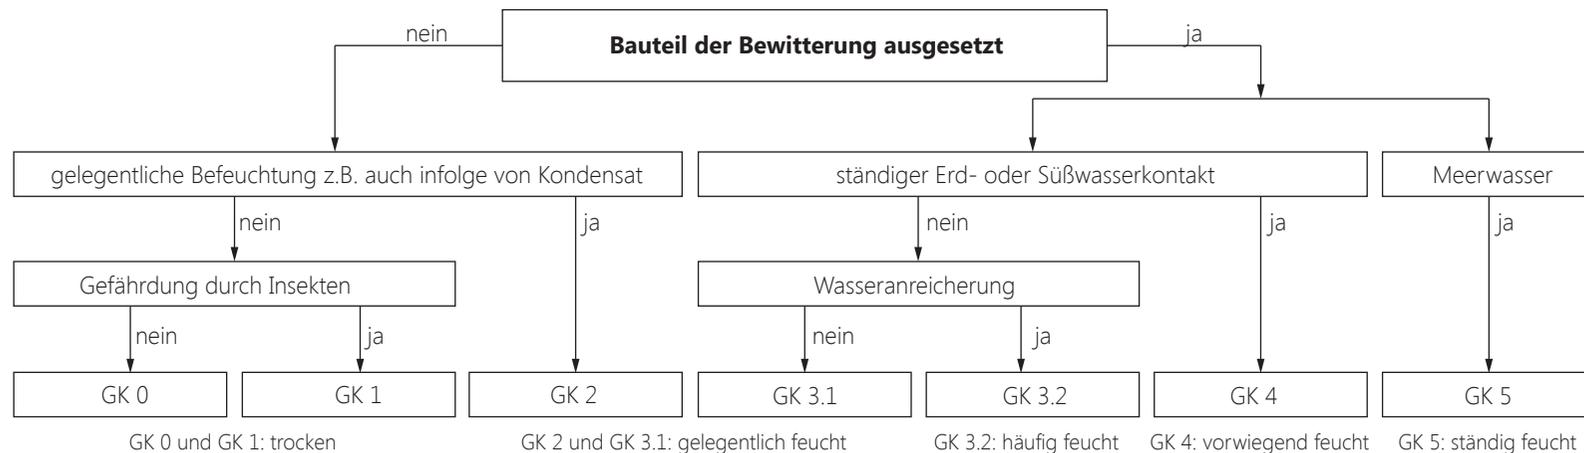
Abb. 8.2  
Gebrauchsklassen für Hölzer entsprechend ihrer Einbausituation

In DIN 68 8001, 5 und EN 335 wird das Holzbauteil entsprechend seiner Einbausituation in Gebrauchsklassen (GK) von 0 bis 5 eingeteilt. GK1 und 0 sind dabei trocken, GK 5 ständig feucht (siehe Abb. 8.2). Mit Blick auf diese Einordnung muss daher auf eine der Gebrauchsklasse entsprechenden Holzart zurück gegriffen werden.

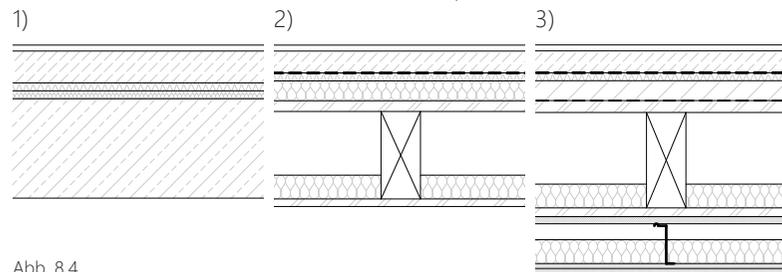
Im Folgenden werden zur Veranschaulichung drei Decken mit verschiedenen Aufbauten nach ihrer Trittschallschutzperformance bewertet:

- 1) Stahlbetondecke mit trittschalldämmter Bodenüberkonstruktion:  
Trittschallpegel  $L' = 38$  dB
- 2) Holzbalkendecke:  
Trittschallpegel  $L' = 61$  dB ↘
- 3) Holzbalkendecke optimiert durch Beschwerung und Abhangdecke:  
Trittschallpegel  $L' = 35$  dB ✓ <sup>[11]</sup>

Abb. 8.4  
Aufbauten Stahlbeton- und Holzbalkendecken

- Abb. 8.2: Gebrauchsklassen für Hölzer entsprechend ihrer Einbausituation,  
Darstellung: Marvin Kaliga, Datenquelle: Atlas Recycling
- Abb. 8.3: Gebäudeklassen  
Darstellung: Marvin Kaliga,  
Datenquelle: Musterbauordnung (MBO) 2002, geändert September 2019
- Abb. 8.4: Aufbauten Stahlbeton- und Holzbalkendecken  
Darstellung: Marvin Kaliga  
Datenquelle Schallschutz: Marco Ragonesi - Bautechnik der Gebäudehülle
- Abb. 8.5: Stoffkreislauf Holz,  
Darstellung: Marvin Kaliga  
Datenquelle: Atlas Recycling

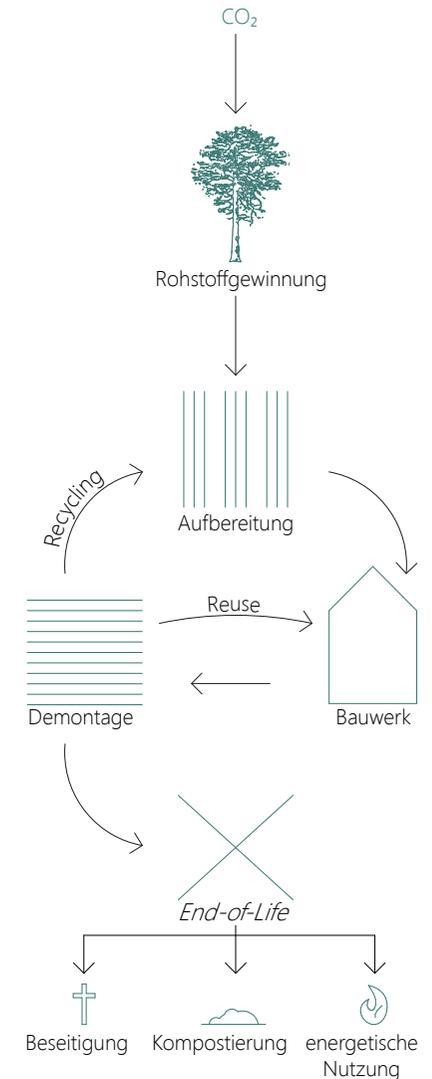
Abb. 8.5  
Stoffkreislauf Holz
